Stadt Vaihingen an der Enz Stadtteil Aulich	Plb. 9
Ortskern Aulich	Maßstab: 1 : 2500
4 Bestandsaufnahme Gestalt	Bearbeiter: Rummel
	Datum: 16.01.2007
Stadtplanungsamt, Vaihingen an der Enz

Stadt Vaihingen an der Enz Stadtteil Aurch	Plb. 9
Ortskern Aurch	Maßstab: 1 : 2500
5 Bestandsaufnahme bauliche Nutzung und ausgewählte Flächennutzungen	Bearbeiter: Rummel
Stadtplanungsamt, Vaihingen an der Enz	Datum: 16.01.2007

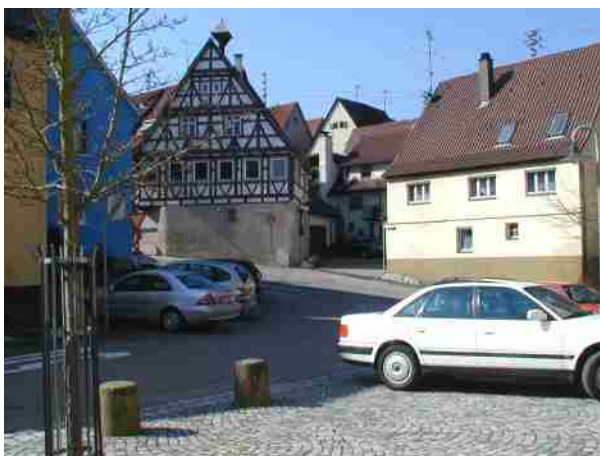
Eine ganze Reihe von Straßenräumen im Bereich von Straßengabelungen, sind entweder unbefriedigend oder überhaupt nicht gestaltet, haben aber das Potential für Platzgestaltungen. Hier sind zu nennen die Platzbereiche um das Rathaus/Gemeindezentrum,

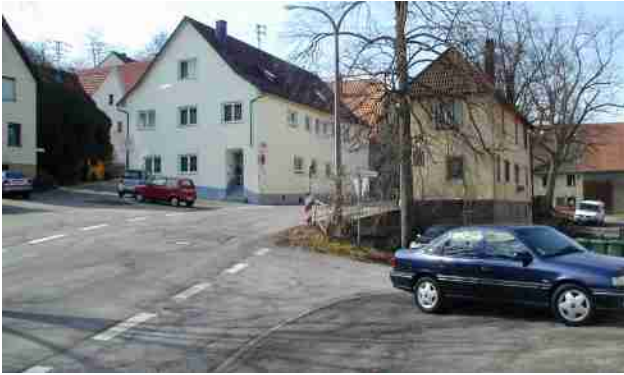
im Kreuzungsbereich Humboldtstraße /
Sonnenbergstraße mit der Nussdorfer Straße,

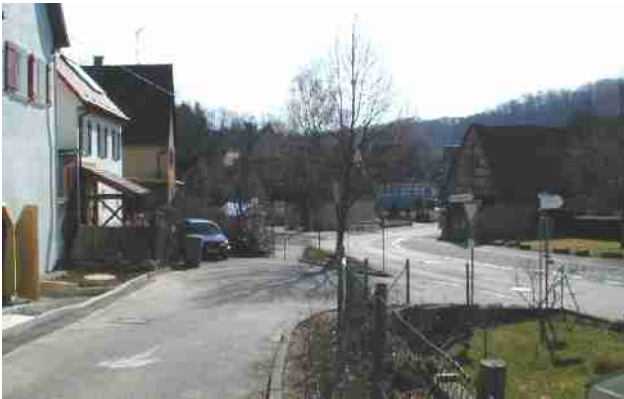
im Mündungsbereich Alte Vaihinger Steige /
Brombeerweg / Richthofenstraße in die Hir-
sauer Straße (mit der Bushaltestelle) und

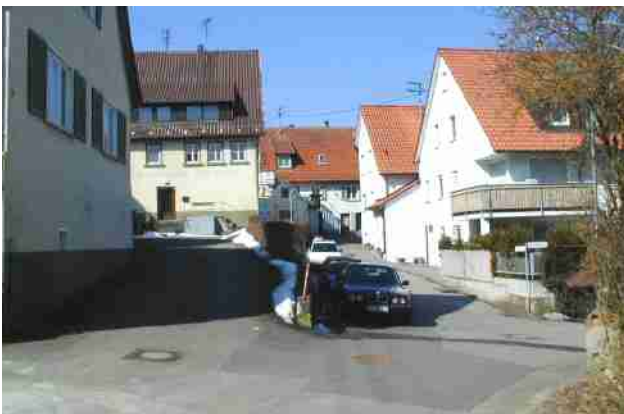
im Mündungsbereich Schreiner-gasse in die
Richthofenstraße.

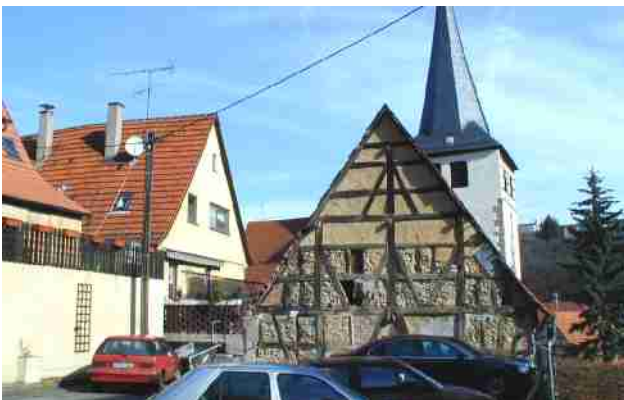
Ebenfalls unbefriedigend stellt sich die Situa-
tion im Bereich der Ochsengasse 5 dar, wo
nach Abriss eines Gebäudes eine Baulücke
entstand, die aufgrund ihrer geringen Größe
für eine Neubebauung ungeeignet ist. Eine
Zeitlang galt die Fläche als Stellplatznachweis
für genehmigte aber nicht umgesetzte Nut-
zungen im EG des Gebäudes Ochsengasse
8. Die Fläche ist bis heute ungestaltet und
wird als Stellplatz genutzt.

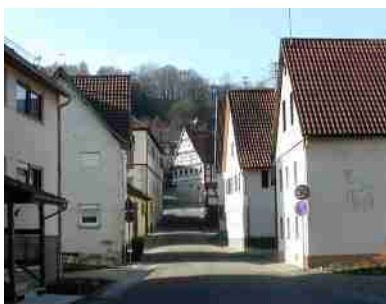
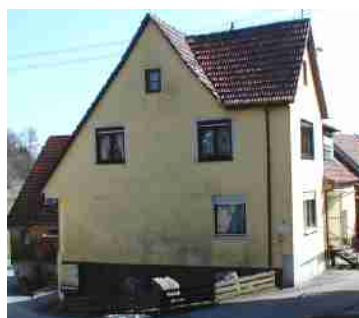
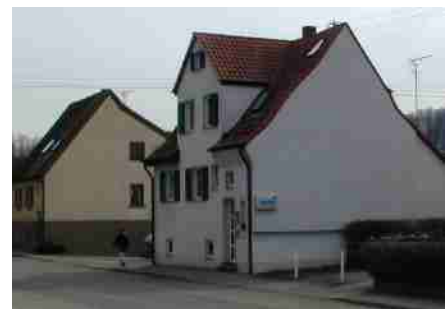
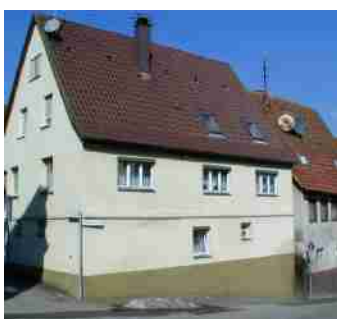
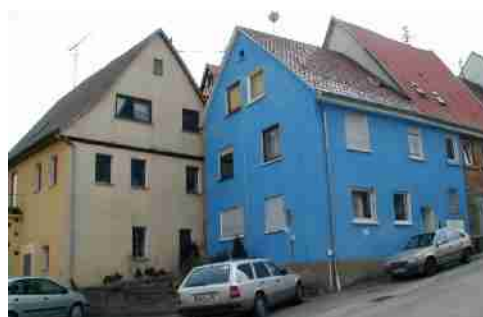
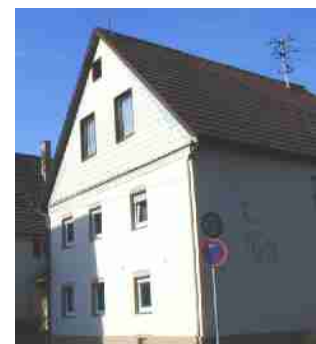
Dagegen lassen eintönig gestaltete Hausfassaden einige Straßenabschnitte kahl und trist erscheinen. Dies ist insbesondere in der Hirsauer Straße, zwischen Rathaus und Kreuzbach, aber auch in der anschließenden Nussdorfer Straße der Fall.

Daneben gibt es Gebäude, die sich zwar in einem guten Zustand befinden, aber durch weitere Gestaltungsmaßnahmen einen positiven Beitrag für das Ortsbild leisten können.

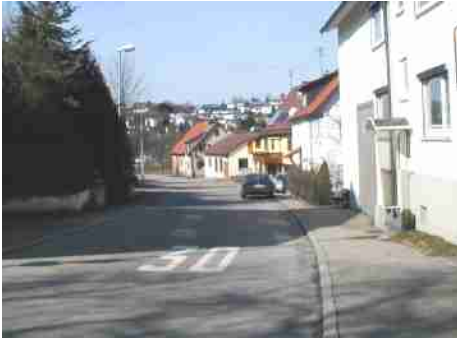
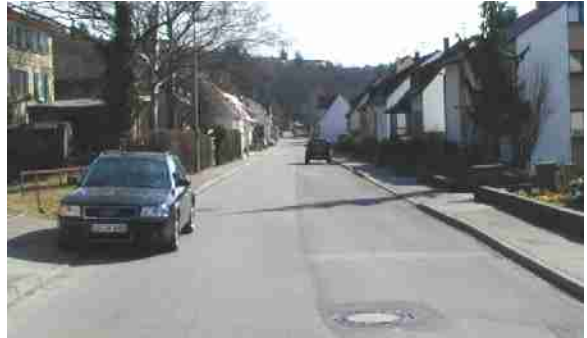
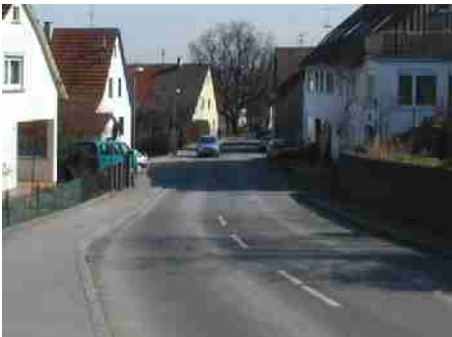
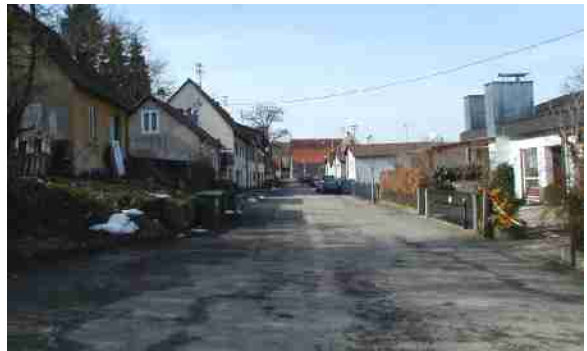
Die Hirsauer Str., insbesondere im Bereich des Aufstieges nach Vaihingen, aber auch zwischen Sonnenberg- und Richthofenstraße, die Nussdorfer Str., ortsauswärts ab der Sonnenbergstraße, und die Sonnenbergstraße selbst stellen langgezogene, relativ breite, ungestaltete und ungegliederte Straßenabschnitte dar, die überdies zum schnelleren Fahren verleiten. Es entspricht zumindest dem subjektiven Befinden der Bewohner des Altortes, dass in diesen Straßenabschnitten teilweise zu schnell gefahren wird. Darüber hinaus ist der Straßenraum weitgehend ausgeräumt.

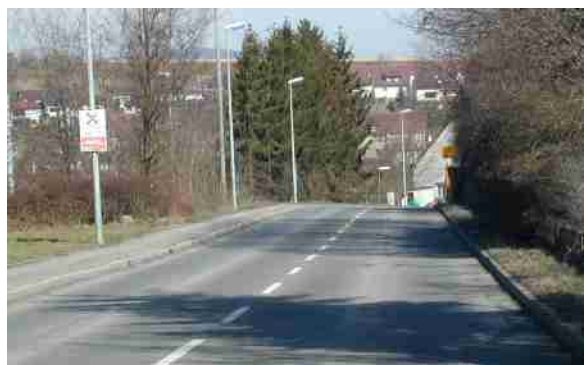
Aurich verfügt an der Nussdorfer über keinen eindeutig erkennbaren Ortseingang.

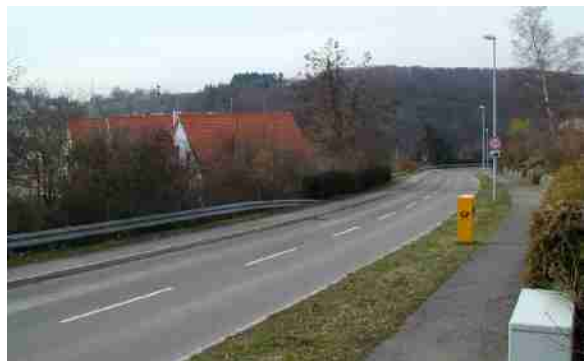
Auch die Ortseinfahrt Hirsauer Straße von Norden kommend bietet kaum Orientierungspunkte, die den Ortseingang erkennen lassen. Überdies wirkt die Hirsauer Straße zwischen der Florian-Geyer-Straße und der unteren Kehre wie eine Barriere zwischen den beidseitigen Wohngebieten.

Geht es hier in den Ort hinein oder vom Ort hinaus?

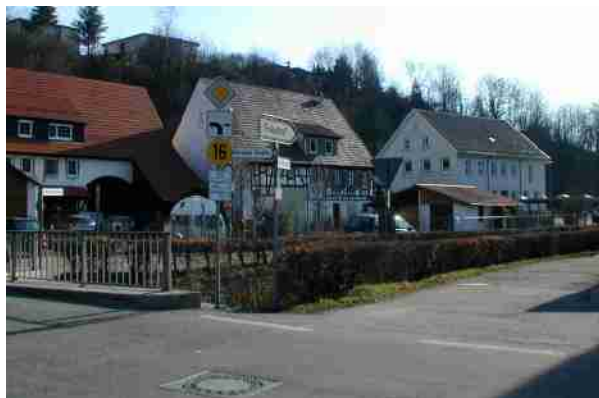
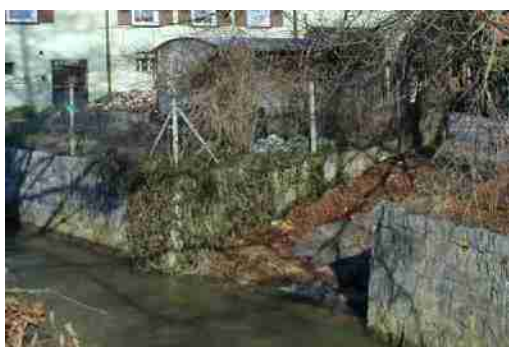
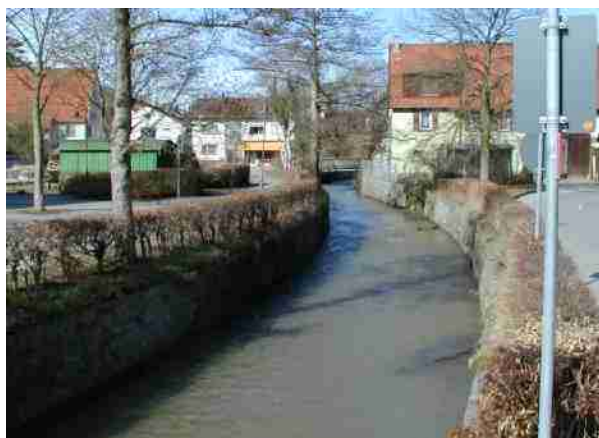
Der Kreuzbach mit den beidseitig begleitenden Straßen stellt eine auffällige Zäsur dar. Der Bach selbst ist aber im Dorfbild kaum wahrnehmbar und ist in die Dorfgestaltung nicht mit einbezogen. Der Bachlauf ist nur von wenigen Stellen, z. B. von Brücken, erlebbar und spielt als prägendes Element im Bewusstsein der Menschen kaum eine Rolle.

Das Bachbett ist von der Ortsmitte ab begradigt, teilweise mit senkrechten oder sehr steilen und unzugänglichen Ufern versehen.

Einen flachen Zugang gibt es nur an der Hirsauer Str. Steintreppen gibt es an den Brücken der Hirsauer und Richthofenstraße sowie ca. 50m oberhalb der Richthofenstraße.

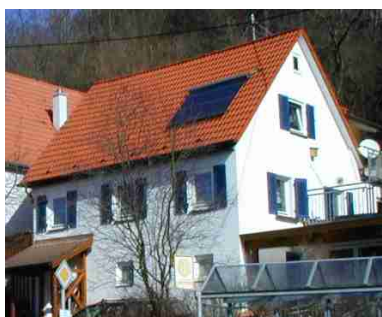
Zum alten Ortskern zählen 105 Wohngebäude, bis auf wenige Ausnahmen handelt es sich dabei um Ein- und Zweifamilienhäuser. Aufgrund ihres äußeren Erscheinungsbildes lassen sich folgende Aussagen zum baulichen Zustand und somit zum Sanierungsbedarf der Wohngebäude machen: 71 Wohngebäude sind ohne erkennbare Mängel und dürften heutigem Bau- und Wohnstandard weitgehend entsprechen; es kann bei den meisten davon ausgegangen werden, dass

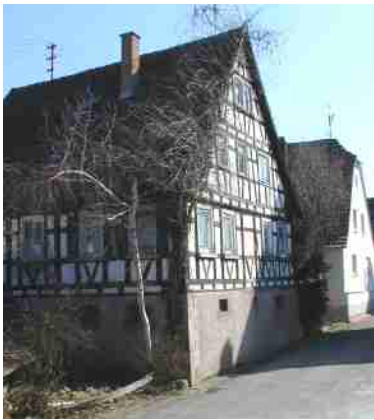
5 Gebäude haben in näherer Zukunft Sanierungsbedarf; der Bau bzw. die letzte Sanierung liegt längere Zeit zurück; der Baustandard entspricht vielfach nicht mehr heutigen Maßstäben und Anforderungen (Sanierungsbedarf „mittel“).

8 Gebäude sind deutlich oder akut sanierungsbedürftig und stehen teilweise seit längerem leer. Die meisten der letztgenannten Häuser befinden sich an oder südlich der Nussdorfer Straße (Sanierungsbedarf „hoch“ o. „sehr hoch“).

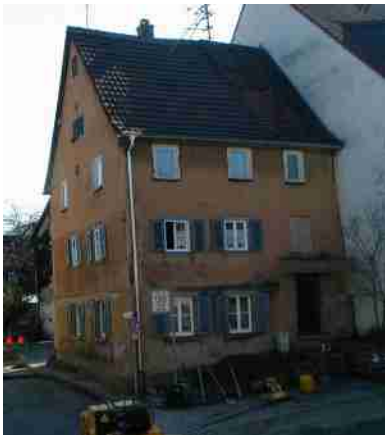
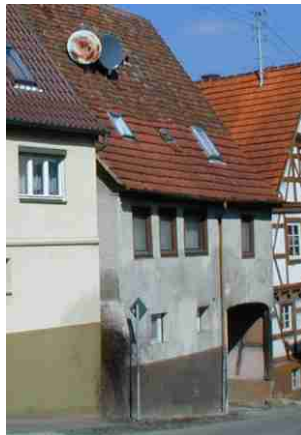
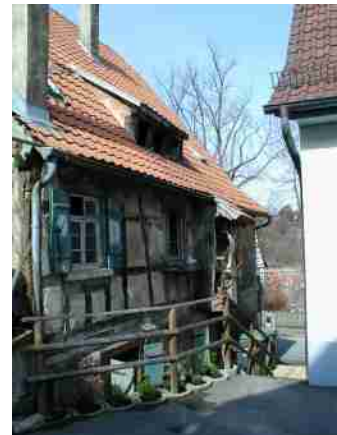
Von den ca. 50 Scheunen im alten Ortsbereich sind nur etwa 11 in einem zufrieden stellenden baulichen Zustand. Die übrigen sind mehr oder weniger sanierungsbedürftig, 10 davon sind baufällig oder sogar äußerst baufällig.

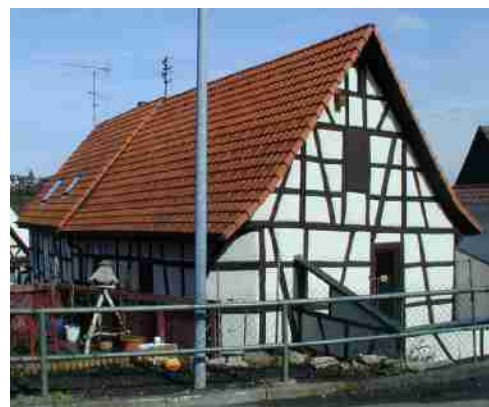
Es gibt einige wenige Scheunen, die bereits vorbildlich saniert oder in Wohnhäuser umgebaut wurden.
