Klingengasse

Klingengasse 1

Kulturdenkmal (§2 DSchG – BuK)

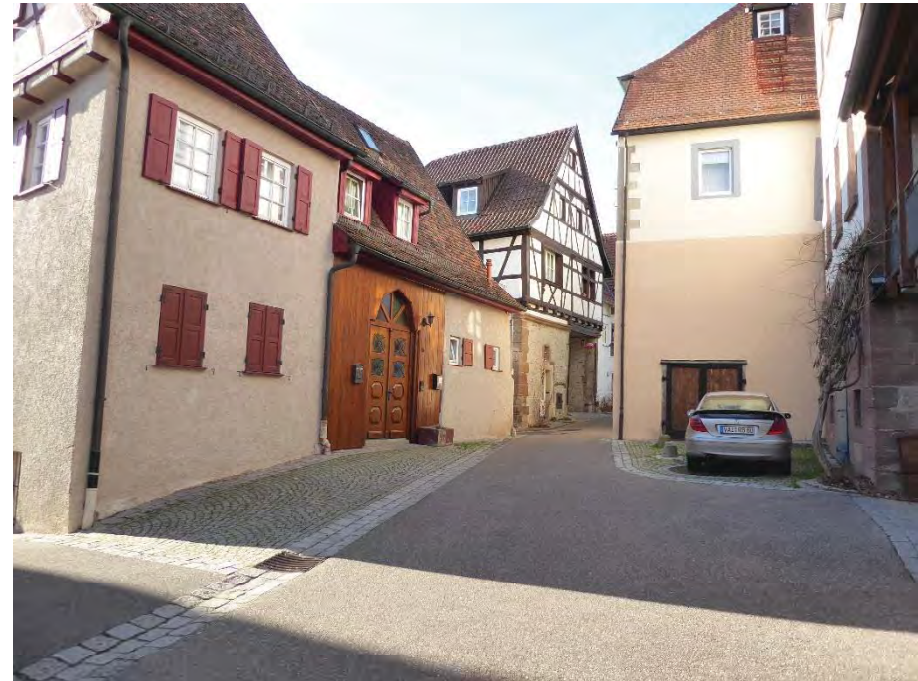
Zweigeschossiges, traufständiges, verputztes Wohnhaus mit nach Süden abgewalmtem Satteldach, in Eck- und leichter Hanglage, weitgehender Massivbau mit Bruchsteinmauern und Eckquaderung am Obergeschoss, an der abgefasten Südwestecke eine breite abgetreppte Konsole, an der Rückseite Giebel aus konstruktivem Fachwerk, Erdgeschoss mit kleinen unregelmäßig verteilten Fenstern, über einem geschweiften Stockwerksgesims Obergeschoss mit Rechteckfenstern; Giebel schwach vorkragend; zwei Keller mit Tonnengewölbe, das Erdgeschoss ursprünglich Halle mit drei Abschnitten

Im Kern (Erdgeschoss) 16. Jahrhundert, wohl nach dem Brand von 1693 in Teilen erneuert (Fachwerkgiebel an der Rückseite, Dach), 1986 Fassadensanierung, 1992 Umbau und Renovierung im Erdgeschoss, neue Fenster, Innenausbau, Einbau einer Wohnung in die bislang offene durch hölzerne Pfeiler untergliederte Halle, 1992 Umbau im 1. Dachgeschoss, Ausbau von zwei Dachgauben an der Nordwestseite, Nutzungsänderung und Ausbau des 2. Dachgeschosses zur selbständigen Wohnung mit Dachgauben, 1999 Umbau Garagenfassade, 2017 Anbau eines Balkons an der Nord-Ost-Seite, vierte Gaube im 2. Dachgeschoss

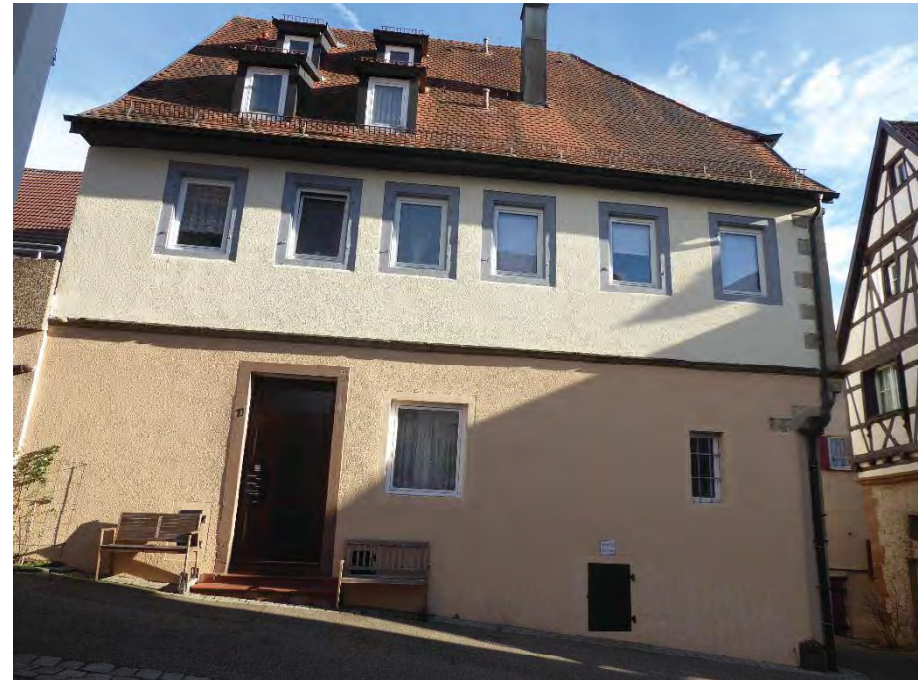
Das nach dem Stadtbrand von 1693 unter Verwendung des massiven Erd- und Kellergeschosses des 16. Jahrhunderts wieder aufgebaute Gebäude ist ein anschauliches Beispiel für die Wohnhäuser der im Nebenerwerb von der Landwirtschaft lebenden Bevölkerungsschicht in Vaihingen. Das Wohnstallhaus vereinte die Funktionen Wohnen, Tier- und Vorratshaltung unter einem Dach.

Da im Sockel- bzw. Erdgeschoss die Stallungen der Nutztiere untergebracht waren, wurde dieser Hausteil der hohen Luftfeuchtigkeit und der tierischen Ausscheidungen geschuldet in Massivbauweise errichtet. Das Gebäude ist baulicher Beleg der vom Weinbau und der Landwirtschaft geprägten Geschichte Vaihingens und Bestandteil des historischen, vom barocken Wiederaufbau geprägten Stadtbildes.

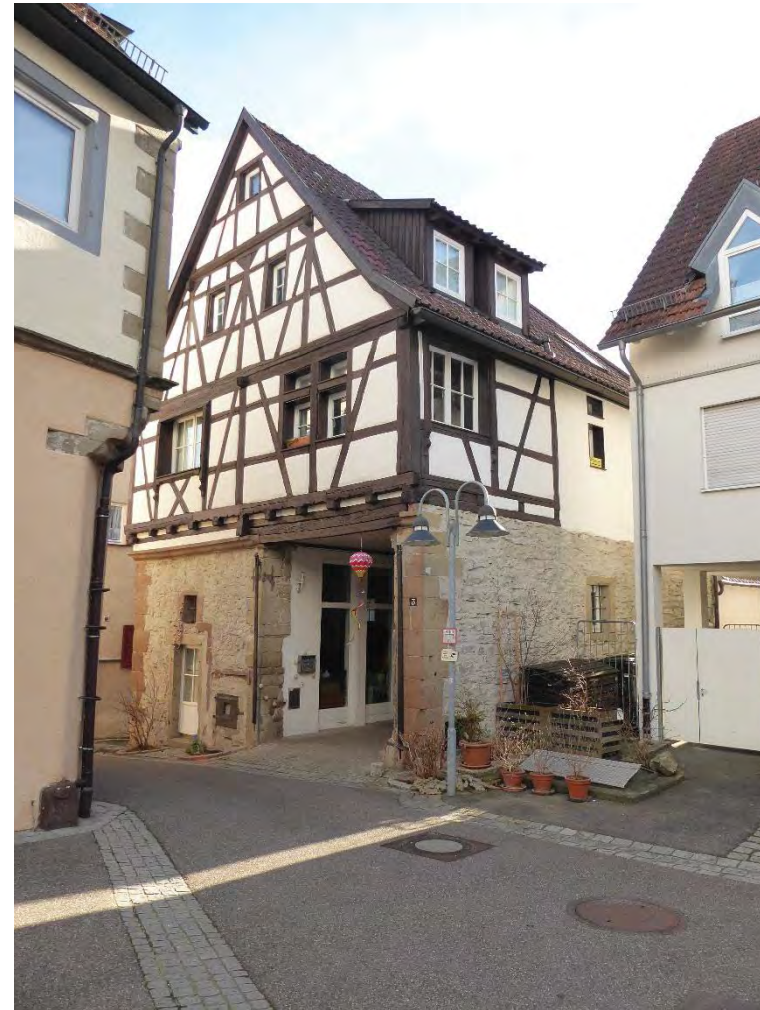
Klingengasse 5

18. Jahrhundert, 1986 geschädigte Fachwerkkonstruktion am Nordwestgiebel in Massivbauweise ersetzt, an der nordöstlichen Traufwand Fachwerk ausgebessert und ersetzt

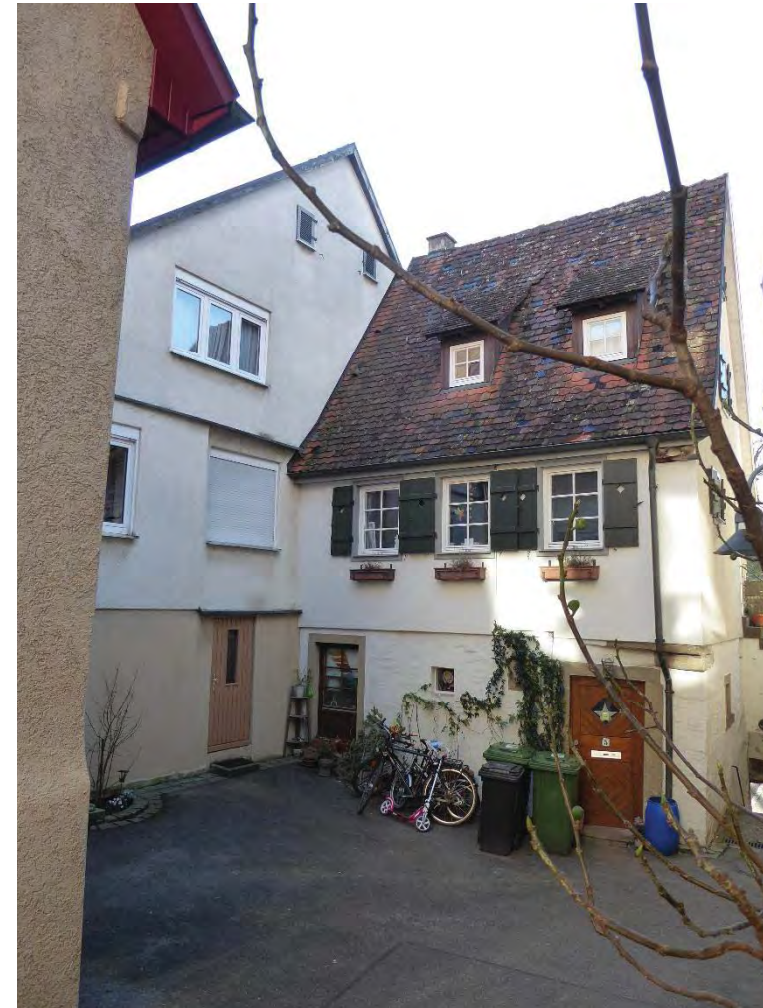
Das im 18. Jahrhundert errichtete kleine Haus entspricht dem in Vaihingen charakteristischen Typ des gestelzten Einhauses, das Wohn- und Wirtschaftsräume unter einem Dach vereinigt. Damit verweist es darauf, dass viele der Vaihinger bis weit in das 19. Jahrhundert hinein zu ihrer sozialen Sicherung eines landwirtschaftlichen Neben- und Zuerwerbs dringend bedurften. Das bescheiden dimensionierte, rückwärtig an die südliche Stadtmauer angebaute Gebäude ist als anschaulich überlieferter baulicher Beleg für die Wohn- und Arbeitsverhältnisse der weniger begüterten Schicht in Vaihingen in der Frühen Neuzeit von stadtbau-geschichtlicher und sozialtopografischer Bedeutung.

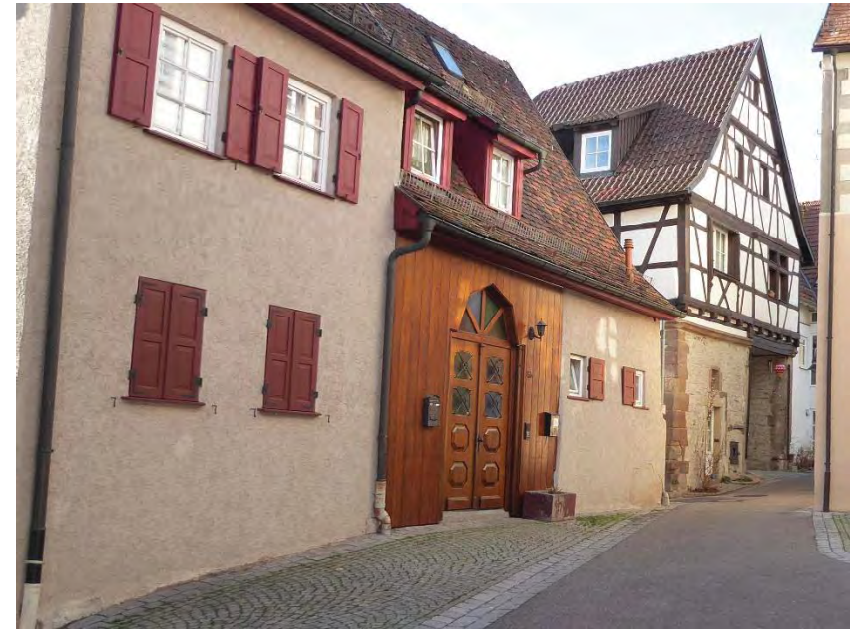
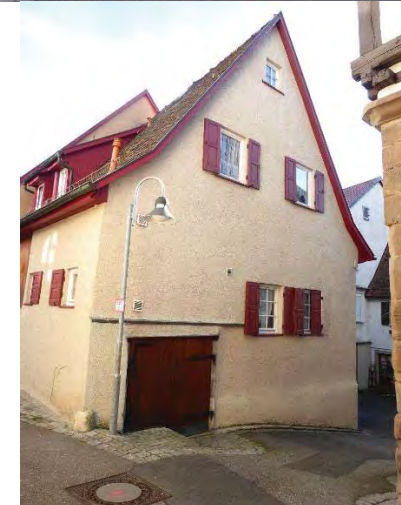
Klingengasse 7

Wohl im 18. Jahrhundert (vor 1832) erbaut, 1993 Umbau, dabei der der tonnengewölbte Keller unter dem Südbereich verfüllt und Gewölbe entfernt

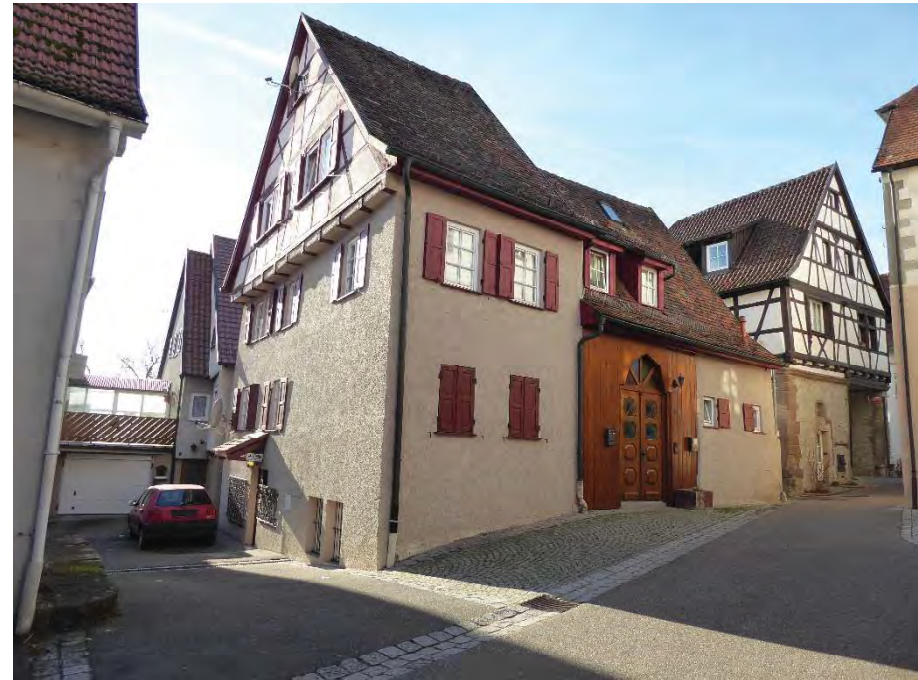
Klingengasse 9 und 9/1

Im rechten Winkel dazu traufständige Fachwerkscheune mit Satteldach und großem Tennentor; beide Gebäude vor 1832

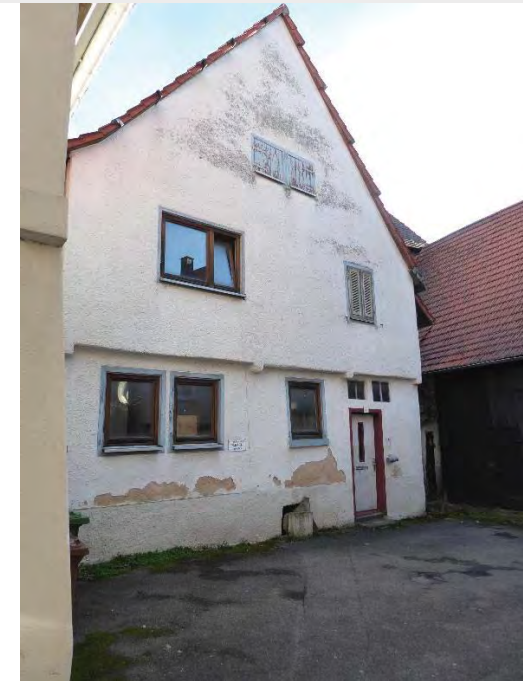
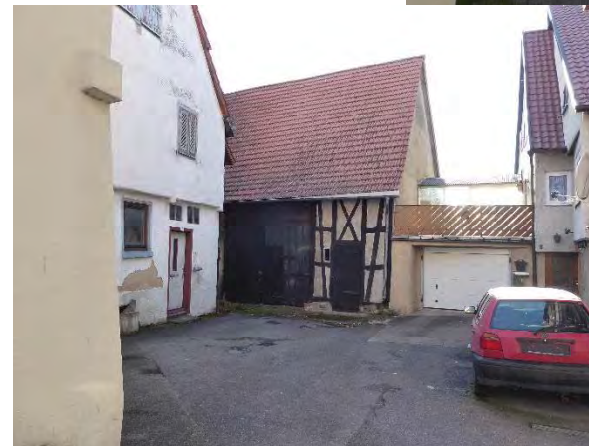
Klingengasse 10

Kleines verputztes Wohnhaus mit Satteldach, massives Erdgeschoss, Obergeschoss und Giebel in Fachwerk mit Balkenköpfen, vor 1832

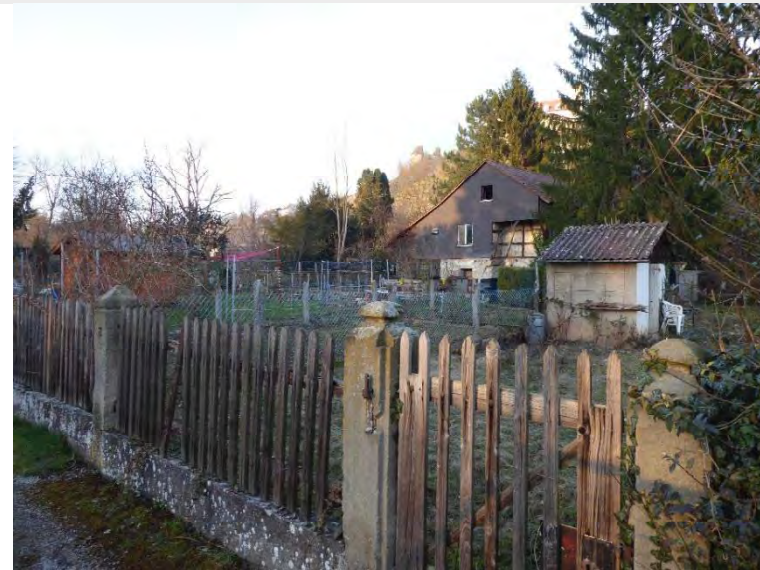
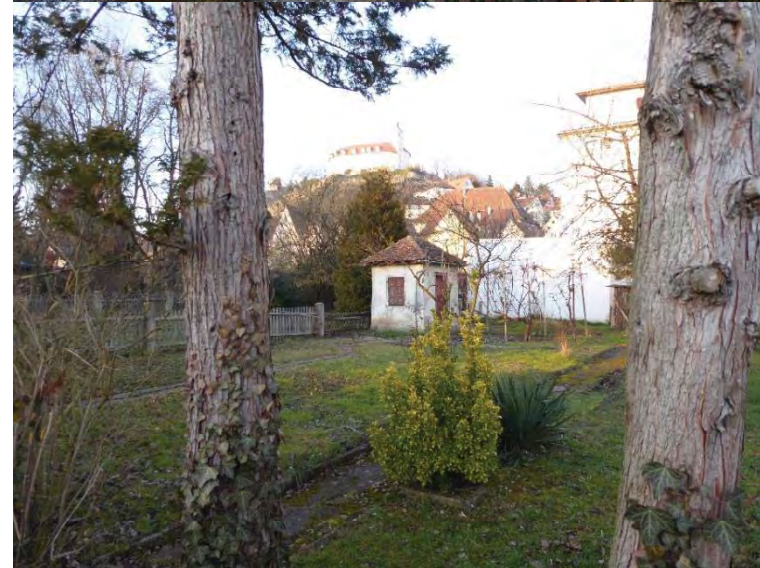
Köpfungsweg 3

Eingeschossiger, langgestreckter Backsteinbau mit Satteldach, segmentbogige Tür- und Fensteröffnungen, am Nordgiebel teilweise zugesetzt, Treppengiebel; um 1900

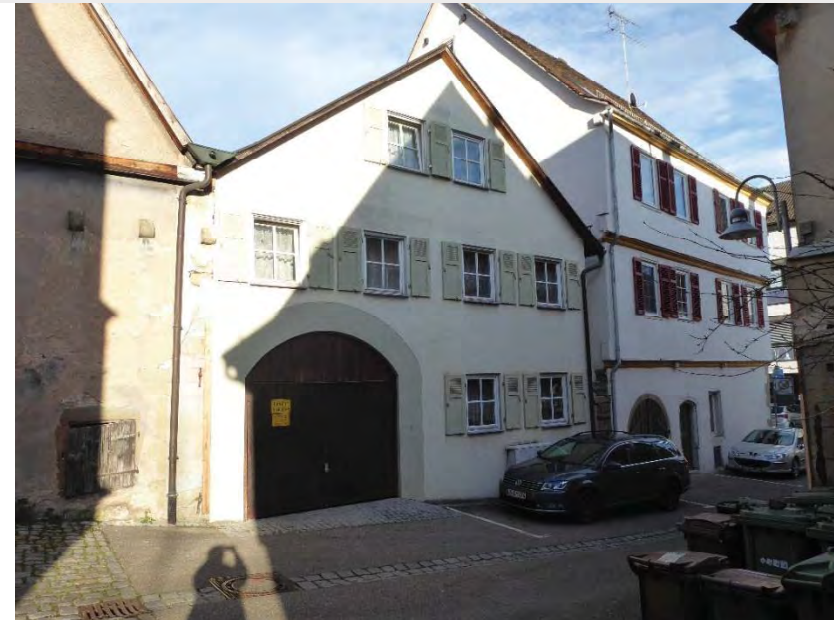
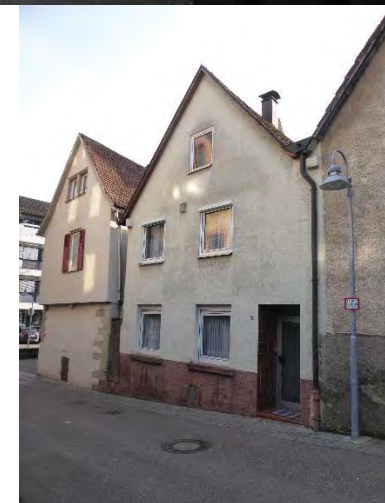
Lateinschulgasse 3

Ein erster Fruchtkasten des Deutschen Ordens wurde auf dem ursprünglich für den Chor der Stadtkirche vorgesehenen Platz wohl kurz nach der Einführung der Reformation errichtet, auch nach der Abtretung der Patronatsrechte an die Württemberger im Jahre 1553 behielt der Deutsche Orden in Vaihingen Zehnteinkünfte sowie den Fruchtkasten mit Kellerei, dieser wurde bei den Bränden des 17. Jahrhunderts beschädigt bzw. zerstört und wieder aufgebaut, in jüngerer Zeit beide Giebelseiten durch Garagentore verändert

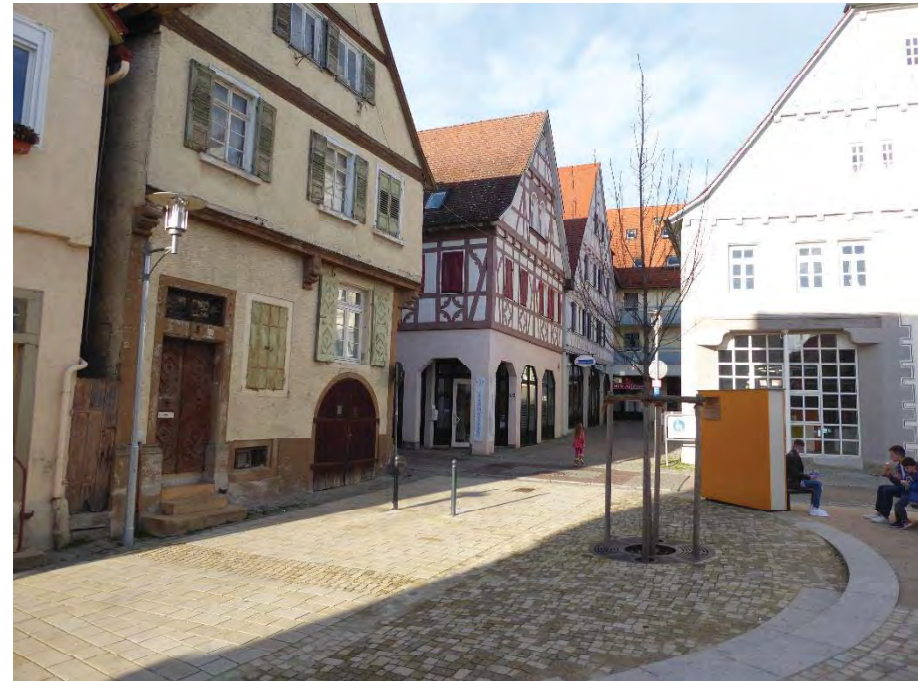
Marktgasse 1**erhaltenswertes Gebäude**

Zweigeschossiges, giebelständiges, weitgehend verputztes Wohnhaus, massiver Kellersockel, massives Erdgeschoss mit Eckquaderung, Tür- und Fenstergewände aus Sandstein, zurückversetzter Eingang mit Oberlicht, Fachwerkobergeschoss über Balkenköpfen leicht vorkragend; im Inneren an der Stirnseite tonnengewölbter Keller

Wohl um 1700 mit späteren Veränderungen, u.a. Erdgeschoss im 19. Jahrhundert umgestaltet, Fenster modern ersetzt

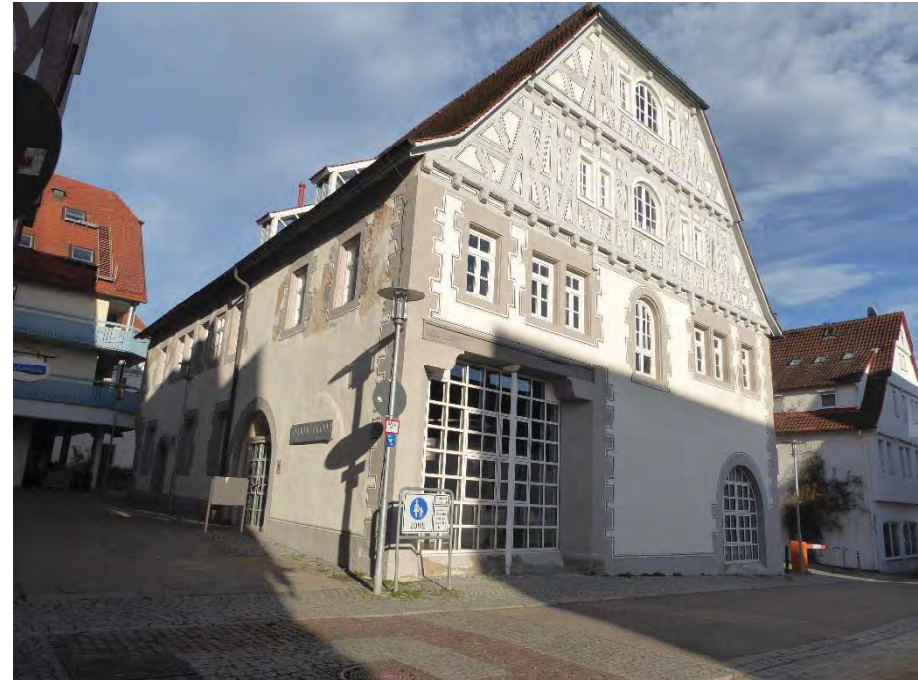
Vermutlich um 1570 erbaut, beim Stadtbrand 1617 teilweise abgebrannt und in der Folge unter Weiterverwendung unbeschädigter massiver Teile und Keller nach Plänen von Heinrich Schickhardt wiederaufgebaut, nach dem Brand von 1693 erneuter Wiederaufbau, 1770 Umbauphase, 1985/86 Sanierung und Umbau zur Stadtbücherei (das innere konstruktive Gefüge soweit möglich erhalten, im gewölbten Keller Kellertheater/Musikraum eingebaut, Erdgeschoss Begegnungsstätte, Obergeschoss Bibliothek, 2016 behindertengerechter Um- und Ausbau, Erweiterung und Sanierung der Stadtbücherei (u.a. Aufzug)

Der imposante Bau des Fruchtkastens und Kelter des Klosters Herrenalb, bei den Stadtbränden 1617 und 1693 beschädigt und wiederaufgebaut, diente zur Lagerung der von der Bevölkerung an die Grundherrschaft abzuliefernden Naturalabgaben. Den stattlichen Bau in Ecklage gliedern zahlreiche Tore (teilweise vermauert) sowie rund- und segmentbogige Speicheraufzugsläden, die die einstige Funktion verdeutlichen.

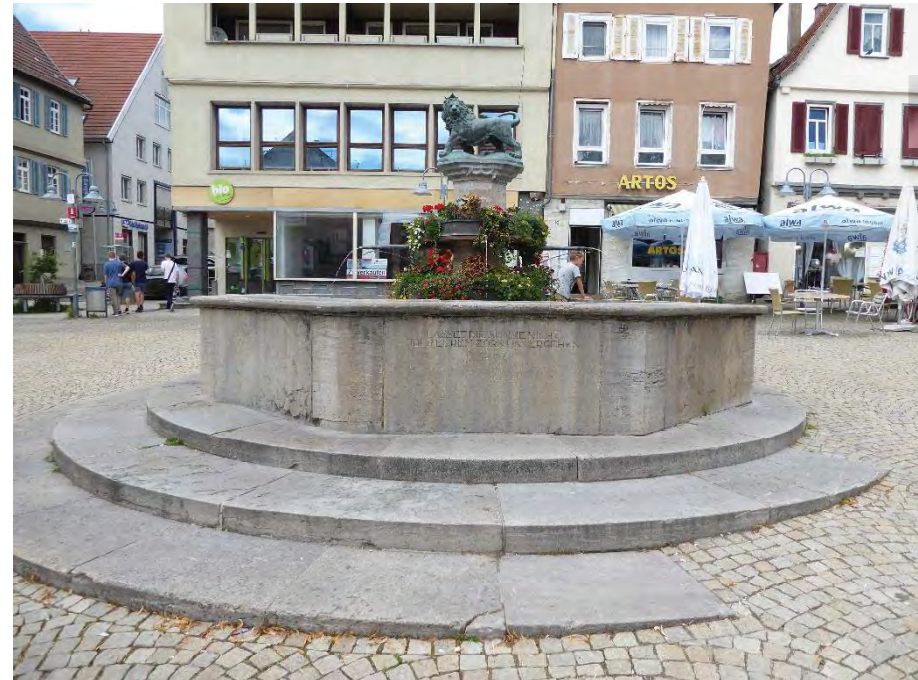
Marktplatz Löwenbrunnen

Anstelle mehrerer Vorgänger aufgestellt, der erste beim Stadtbrand 1693 zerstört, 1698 neuer Brunnen aufgestellt, dieser 1845 durch einen Sturm beschädigt, 1863 neue Figur auf der reparierten Säule angebracht, 1870 auf Abbruch verkauft, an anderer Stelle ein gusseiserner Ventilbrunnen mit Laterne aufgestellt, dieser nach 1939 bei einem Verkehrsunfall zerstört, 1947 Aufstellung des jetzigen Brunnen von dem Stuttgarter Bildhauer Fritz von Graevenitz, 2014 grundlegende Sanierung

Der Röhrenbrunnen steht im Zentrum des einstigen württembergischen Amtsstadt. Mit der bekrönten Löwenfigur und dem württembergischen Hirschhorn, die zusammen das Stadtwappen bilden, verdeutlicht er in künstlerisch anspruchsvoller Gestaltung für jedermann sichtbar an zentralem Ort den Bürgerstolz der Vaihinger. Der an Stelle mehrere Vorgänger aufgestellte Brunnen ist nicht nur ein Zeugnis des historischen, im Mittelalter geschaffenen und bis heute überlieferten Wasserversorgungssystems von Vaihingen, sondern auch der Orts- und Herrschaftsgeschichte. Zudem hat der Brunnen auch hohen künstlerischen Stellenwert, stammt der Entwurf doch von dem bekannten Stuttgarter Bildhauer Fritz von Grävenitz, von 1937 –1945 Professor und zeitweise Direktor an der dortigen Akademie der bildenden Künste.

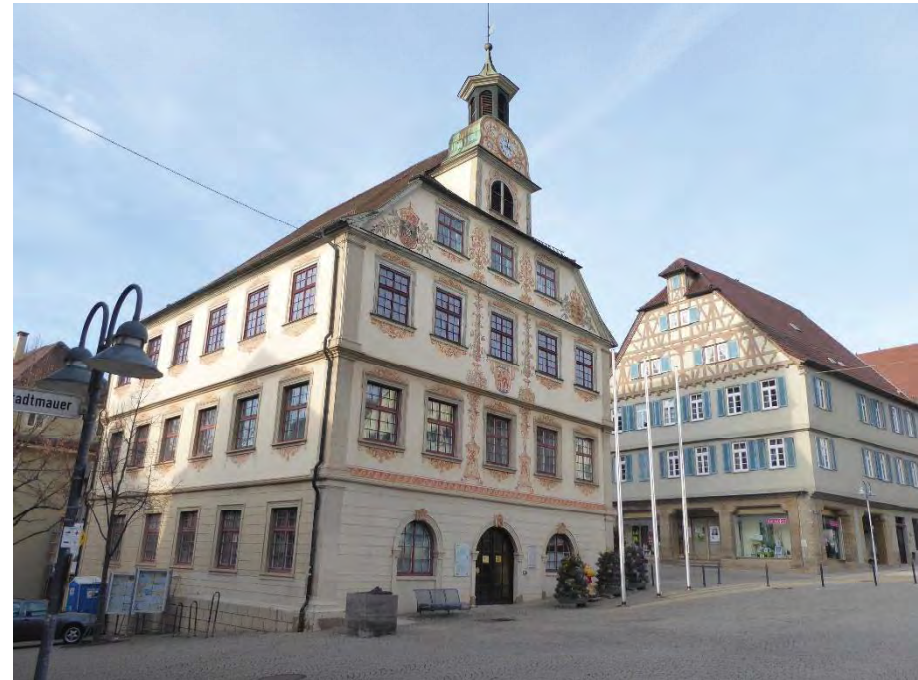
Dreigeschossiges, am Marktplatz freistehendes Rathaus mit Halbwalmdach, verputzter Massivbau mit Eckpilastern, Erdgeschoss mit Putzrustika, profilierte Stockwerksgesimse, Obergeschosse mit Lüftelmalerei von 1901, Glocken- und Uhrturm, im Erdgeschoss rundbogige Tür- und Fensteröffnungen, an den Keilsteinen Akanthus und Blattmasken, an der Traufseite zweiläufige Außentreppe, an den Obergeschossen große Rechteckfenster mit facettierten Ohrenrahmen, neben dem traufseitigen Eingang Relief mit Baudatum 1720

1720-1727 vom fürstlichen Baumeister Haimb anstelle des 1693 abgebrannten mittelalterlichen Vorgängerbaues am alten Ort, aber unter Einbeziehung neu aufgekaufter Grundstücke vergrößert neu errichtet, im 19. Jahrhundert diente das Erdgeschoss zur Aufbewahrung der Löschgeräte und enthielt noch eine Obstmahlmühle mit Presse, 1901 und 1950 renoviert, 1971 Instandsetzung Außenfassade, Außenverputz abgetragen und erneuert neuer Verputz, die Malereien mittels Schablonen neu erstellt, 1978 Renovierung Treppenhaus, 1987 Renovierung Außenfassade, Erneuerung Außenanstrich und Farbmalereien, Innenrenovierung, 1998/99 Umbau Erdgeschoss, Einrichtung eines Bürgeramtes, 2012 Sanierung von Toilettenanlagen im 1. und 2. Obergeschoss, 2012 Erneuerung einer abgehängten Decke im kleinen Sitzungssaal (darunter schlichte Stuckverzierung), 2014 Sanierung des Treppenhauses zum Dachgeschoss, 2016 Reparatur und Erneuerungsarbeiten an den 18 Stifterfenstern im Ratssaal, 2017 Sanierung Treppenaufgang

Der den Platzraum beherrschende mächtige Bau des ab 1720 neu erbauten Vaihinger Rathauses ist von zentraler Bedeutung für die Stadt(bau)geschichte. Er belegt eindrucksvoll den durch die Kriegswirren und Brandkatastrophen des 17. Jahrhunderts nicht gebrochenen Bürgerstolz der Vaihinger. Als zentraler Sitz von Handel und Verwaltung – das Erdgeschoss war als Halle für Metzger, Brotbänke und Salzhandel ausgebildet, die Obergeschosse enthielt den „Tuch- und Kaufladen“ und die Amtsstuben – ist das Rathaus wichtiges bauliches Dokument der Wirtschafts- und Verwaltungsgeschichte der Stadt.

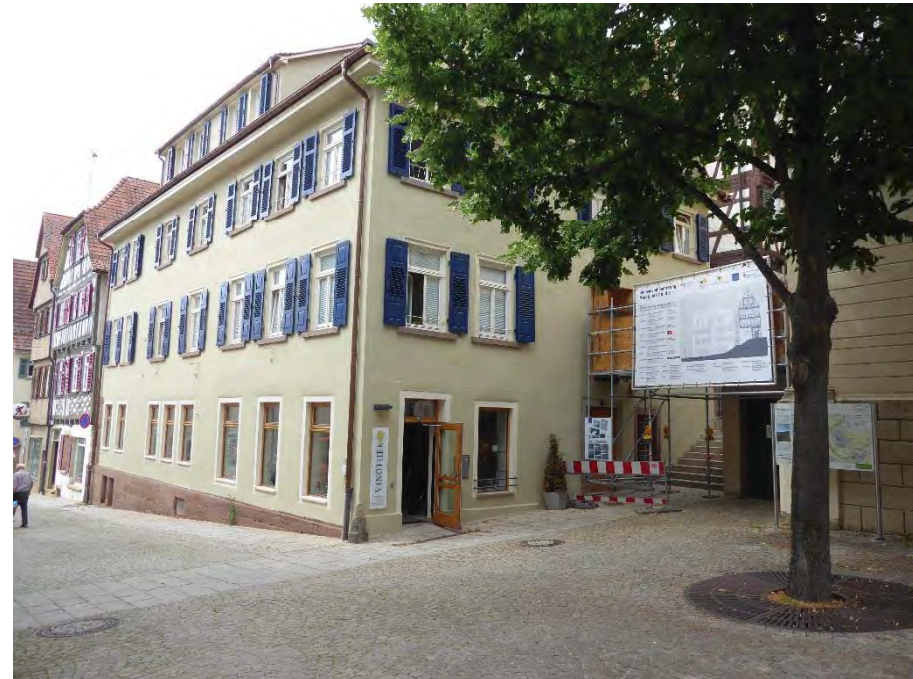
1809 kaufte der Apotheker Ernst Gottfried August Bilhuber (Bfülhuber) ein Gebäude am Marktplatz und richtete hier die „Untere Apotheke“ ein, das auffällige Gebäude wurde 1845/46 umfassend vergrößernd um- oder neu gebaut, dabei wurde das 1837/38 von August Bilhuber erworbene Nachbargebäude abgebrochen und das Areal teilweise in den Bau miteinbezogen, 1921 Umbau, bei dem auch das Dach und die Decke über dem 2. Obergeschoss erneuert wurden, 31. Dezember 2006 wurde der Apothekenbetrieb eingestellt, 2014 Umbau und Einbau einer Vinothek im Erdgeschoss, neue Ladentür und Fenster, neuer Bodenbelag, 2018/19 Sanierung und Umbau Marktplatz 2 und 3, bauliche Verbindung über einen gemeinsamen Erschließungskern und den Ausbau für die Nutzung durch die Stadtverwaltung

Mit seinem im wesentlichen unveränderten Erscheinungsbild aus der Erbauungszeit im frühen 19. Jahrhundert ist der recht stattliche Bau prägendes Element der Marktplatzbebauung. Als zweite historische Apotheke Vaihingens, 1810 von Ernst Gottfried August Bilhuber (1784-1843) eröffnet, besitzt der Bau zudem eine wichtige Funktion für die Geschichte des Gesundheitswesens der Stadt.

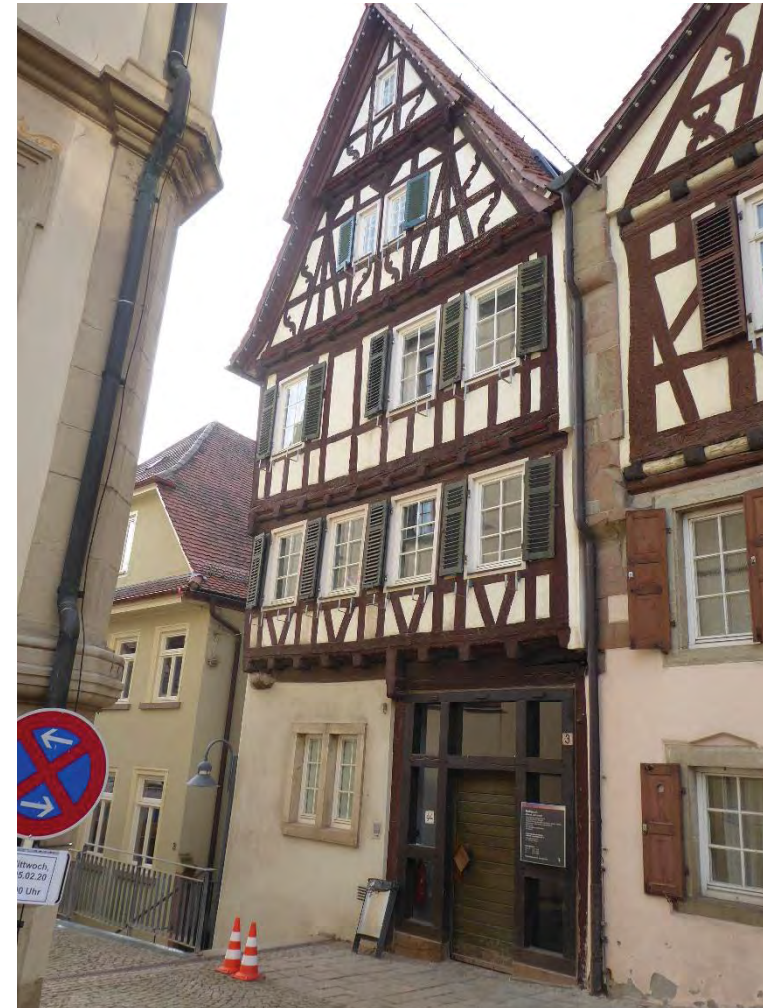
Marktplatz 3

Um 1700 erbaut, bis in die 1960er Jahre als landwirtschaftliches Anwesen genutzt, 1977 Kauf durch die Stadt, Instandsetzung und Umbau zur Schaffung weiterer Verwaltungsräume unmittelbar neben dem Rathaus, Sanierung des gesamten Innenbaus (Installation, Treppen, Türen, Fußböden, Heizungsanlage usw.), Fachwerkreilegung, Innenhof entkernt und begrünt, 2017 Umbau und Sanierung Marktplatz 2 und 3, Aufzug, Durchbrüche zwischen den Gebäuden

Das Gebäude ist eines der für Vaihingen typischen giebelseitig erschlossenen gestelzten Einhäuser, die Wohn- und alle Wirtschaftsräume unter einem Dach vereinigten. Es weist mit der gleichmäßigen, dichten, axialen Fensterreihe mit V-förmigen Brüstungen im ersten Obergeschoss und dem Zierfachwerkgiebel mit den geschweiften noppenbesetzten Bügen eine für das frühe 18. Jahrhundert in Vaihingen typische Gestaltung auf. Das Haus ist als ein sprechendes Zeugnis der Wiederaufbauphase nach dem großen Stadtbrand des Jahres 1693 von hohem architektur- und stadtbaugeschichtlichen Quellenwert.

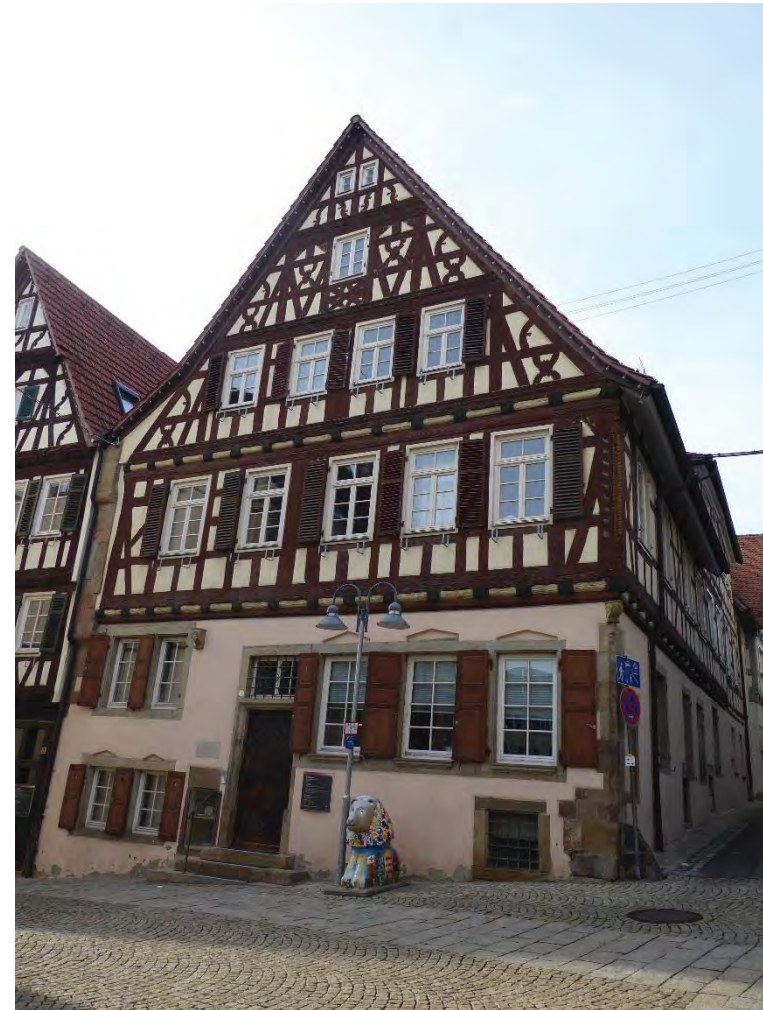
Marktplatz 4

Kurz nach dem Stadtbrand von 1693 errichtet 1695, bis 1809 Apotheke und Wohnhaus der Apothekerfamilie Sigel, später im Besitz der Stadt- und Amtspflege und Wohnhaus der Oberamtsbediensteten, 1979/80 nach Kauf durch die Stadt Sanierung und innerer Umbau zu Räumlichkeiten für die Stadtverwaltung, Fachwerkreilegung, 2011 Austausch der Fenster zum Marktplatz in Obergeschoss und Giebel, 2019 WC-Modernisierung und Fensterarbeiten im Obergeschoss

Der stattliche Bau in markanter Ecklage zur Schloßstraße war nachweislich vom Ende des 17. Jahrhunderts bis 1809 Apotheke und Wohnhaus der Apothekerfamilie Sigel, später im Besitz der Stadt- und Amtspflege und Wohnhaus der Oberamtsbediensteten. Als besonders reich ausgestaltetes, gut überliefertes und charakteristisches Beispiel für die Wiederaufbauphase nach dem großen Stadtbrand des Jahres 1693 besitzt die "Alte Apotheke" hohen architektur- und stadtbaugeschichtlichen Quellenwert.

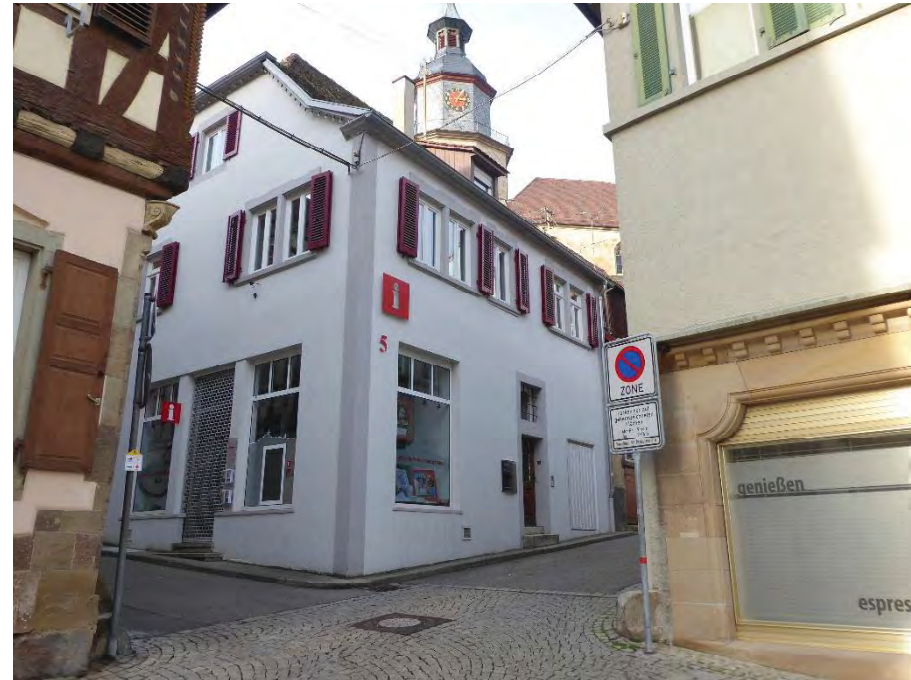
Marktplatz 5

Um 1800 über älterer Kelleranlage errichtet, in jüngerer Zeit saniert und zur Stadtinformation umgebaut

Unter dem um 1800 in zeittypisch schlichter klassizistischer Formensprache errichteten Gebäude (und seinem Nachbarn Marktplatz 5) hat sich eine große Kelleranlage erhalten, die noch aus dem 16. Jahrhundert stammt und den großen Stadtbrand von 1693 überstanden hat. Sie gehört zum ältesten Baubestand in Vaihingen und ist daher von hoher Aussagekraft für die frühe Stadtbaugeschichte. Der darüber aufragende Bau steht hingegen stellvertretend für die Bauten des frühen 19. Jahrhunderts, die dem Bevölkerungswachstum geschuldet ältere Vorgänger ersetzen bzw. im Zuge der Verdichtung der Altstadt neu aufgeführt wurden.

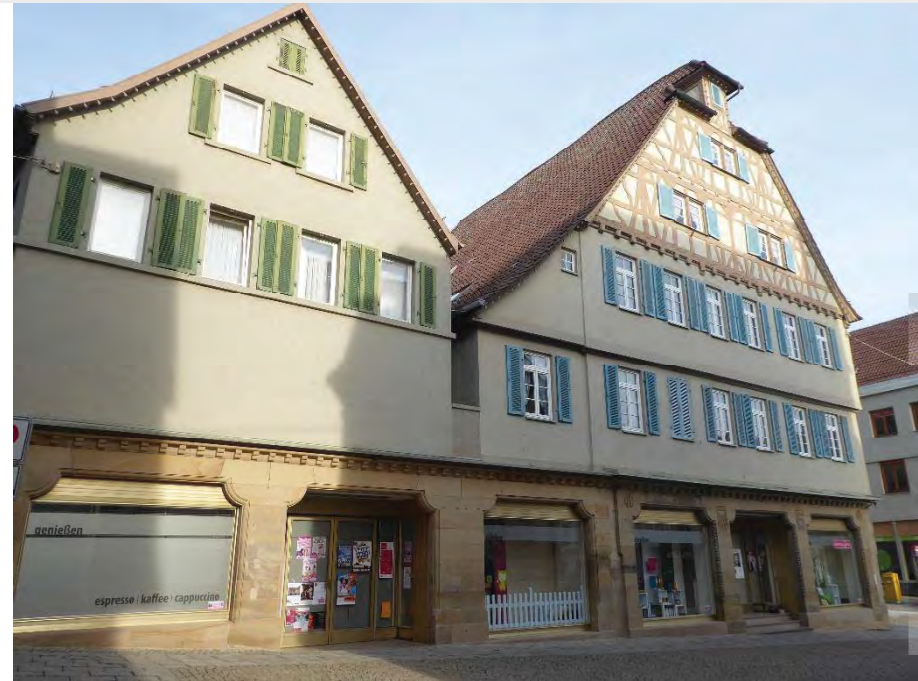
Um 1700 erbaut, 1900 Ladenzone gestaltet, dabei im Erdgeschoss mit dem Nachbarhaus verbunden, 1980 Freilegung des Fachwerkgiebels, 1993 nach Abbruch des Nachbarhauses am rückwärtigen Giebel Putz repariert und neu angestrichen, Fenstererneuerung, 2000 Renovierung der Fassade, Putz, Anstrich, Anstrich Fensterläden und Neufassung des Fachwerks (sandfarbenen Ton anstelle von grün), 2004 erneute Instandsetzung des Sichtfachwerkgiebels (Schäden durch unsachgemäße handwerkliche Arbeiten von 1980)

Am Gebäude Marktplatz 7 lassen sich zwei für die Vaihinger Stadtbaugeschichte signifikante Phasen ablesen. In Obergeschoss und Giebel präsentiert es sich mit seinem zeittypischem Fachwerkgefüge als eines der für die Vaihinger Altstadt charakteristischen barocken Bürgerhäuser in prominenter Lage am Marktplatz. Die Dachform mit dem kleinen Zwerchhäuschen am Krüppelwalm bildet ein für Vaihingen im 18. Jahrhundert

besonders charakteristisches Motiv, das, wohl angeregt durch den Rathausbau des fürstlichen Baumeisters Haimb ab 1720, kennzeichnend für das historische Stadtbild wurde. Dieser typische Fachwerkbau des 18. Jahrhunderts erhielt (zusammen mit dem Nachbarhaus) 1900 im Erdgeschoss eine Ladenzone mit einer qualitätvollen und an die örtliche Bautradition anknüpfende Gestaltung. Damit ist der Bau ein anschauliches, sprechendes Beispiel der Bau- und Stadtgeschichte Vaihingens im 18. und 19. Jahrhundert.

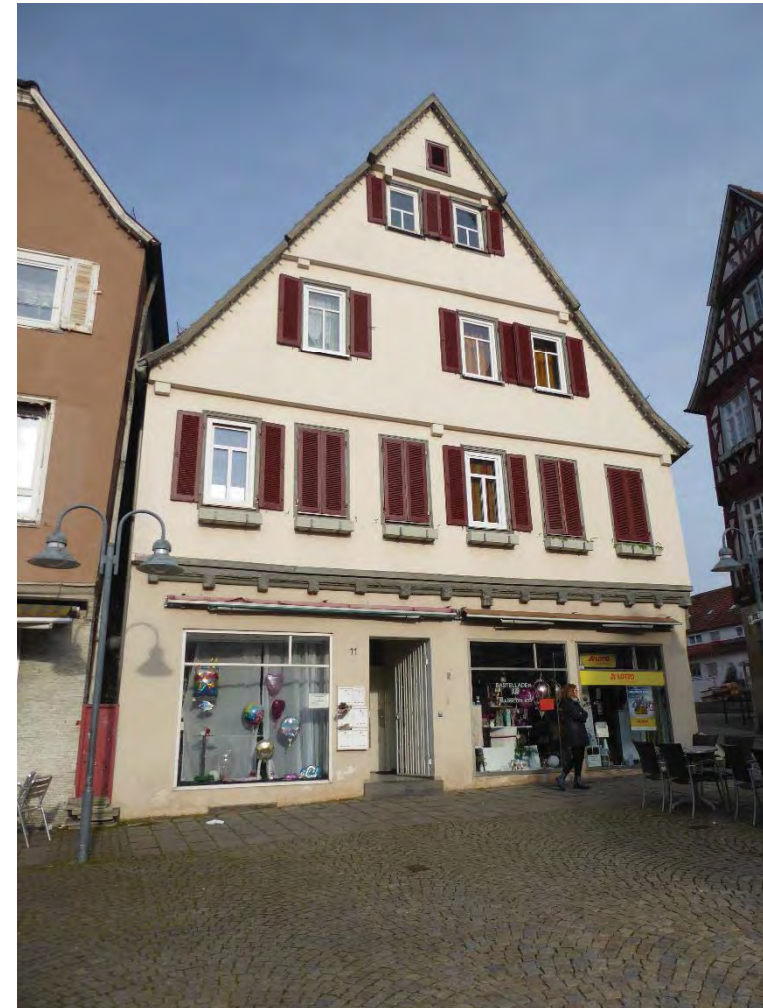
Um 1700 nach dem Stadtbrand von 1693 erbaut, 1964 Einbau Badezimmer, 1984 Neuanstrich, 1998 Sanierung Fassaden, Neuverputz und Anstrich (der Putz wurde großflächig abgeschlagen, eine beabsichtigte Fachwerkreilegung scheiterte am Zustand des stark angewitterten und rissigen Holzwerks)

Das stattliche Gebäude gehört mit seinem zeittypisch leicht vorkragenden Fachwerk und der gleichmäßige Fensterreihe im Obergeschoss zum charakteristischen Hausbestand Vaihingens aus der Zeit um 1700. Es stellt ein wesentliches Element der historischen Marktplatzbebauung dar und ist wohl um 1700, also nach dem verheerenden Stadtbrand von 1693 entstanden. Als sprechendes Beispiel für die Wiederaufbauphase ist es von stadtbaugeschichtlicher Bedeutung und zudem wichtiger Bestandteil des nahezu geschlossenen erhaltenen Bauensembles des 18. Jahrhundert am Vaihinger Marktplatz.

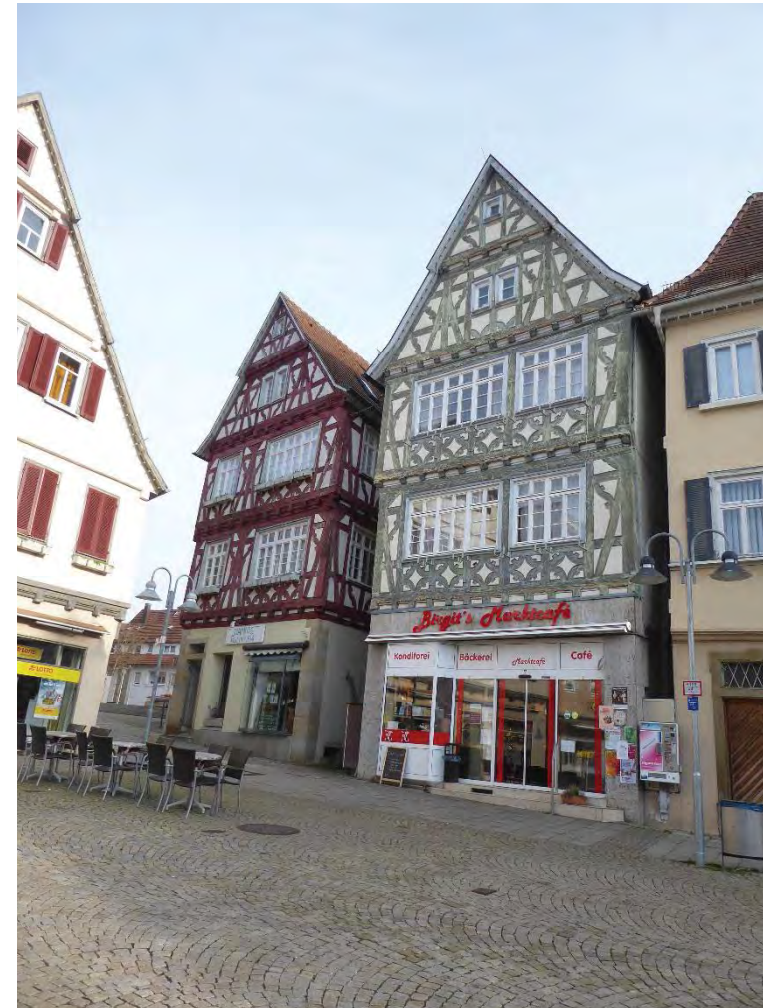
Um 1700 nach dem Stadtbrand von 1693 erbaut, wohl Ende 18. Jahrhundert die ursprünglichen Fachfüllungen des Fachwerks entfernt und durch Bruchsteine ersetzt, 1970 Umbau und Erweiterung Ladengeschäft, 1992 Sanierung, Modernisierung, Umbau und Nutzungsänderung, Sanierung der Fassade, Fachwerkfreliegung, neue Befensterung (Rekonstruktion der Befensterung durch mehrflügelige Verbundfenster mit Sprossen), Ladenumbau, Einbau eines Cafés, Modernisierung des Wohnraums im 1. und 2. Obergeschoss, Dachausbau, Einbau einer zusätzlichen Wohnung im Dachgeschoss, 2020 neue Heizungsanlage

Das nach dem Stadtbrand von 1693 errichtete Haus ist mit seinem zeittypischem Fachwerkgefüge mit Vorkragungen, profilierten Schwellen und Verstrebefiguren eines der für die Vaihinger Altstadt charakteristischen barocken Bürgerhäuser in prominenter Lage. Es ist von hoher architektur- und stadtbaugeschichtlicher Bedeutung und prägt das nahezu geschlossen erhaltene historische Bauensemble am Marktplatz in entscheidendem Maße.

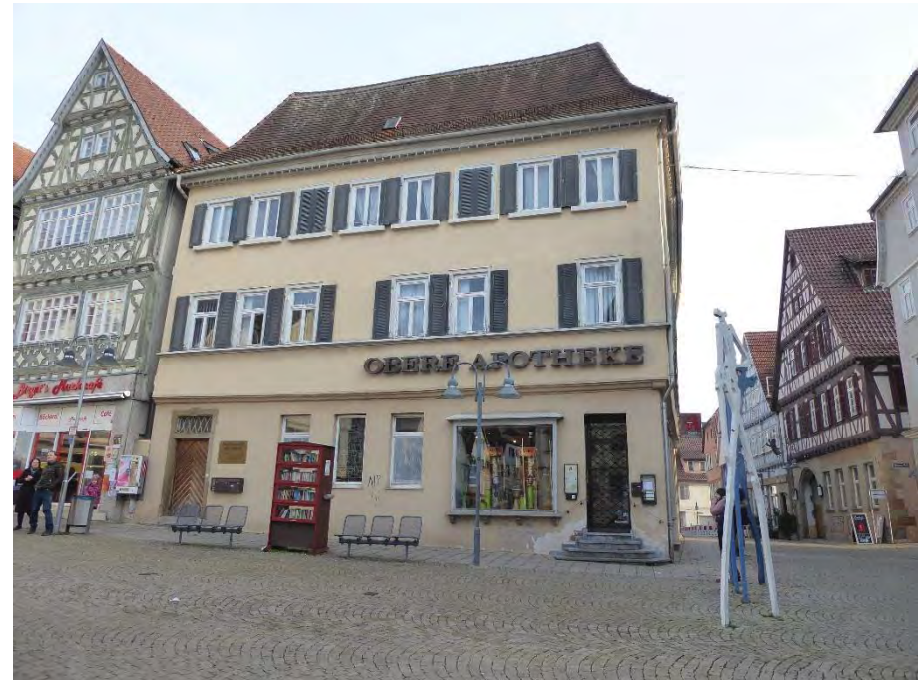
Im Kern um 1700, kam 1770 an den vermögenden Bürgermeister und Kronenwirt Johann Conrad E(h)mendörfer, der das Gebäude teilweise aufstockte und erneuerte, 1809 Verkauf an den Apotheker Johann Friedrich Sigel, 1959 Fenstererneuerung, 1974 Fassadensanierung, 1992 Fassadenrenovierung, 1992 Einbau Garagentor an der südlichen Traufseite

Der den Marktplatz als südöstlicher „Eckpfeiler“ begrenzende recht stattliche Bau ist ein charakteristisches Beispiel für die Bauweise des späteren 18. Jahrhunderts. Als zweiter Standort der schon im 17. Jahrhundert (im Haus Marktplatz 4) gegründeten Oberen Apotheke besitzt der Bau zudem eine wichtige Funktion für die Geschichte des Gesundheitswesens der Stadt.

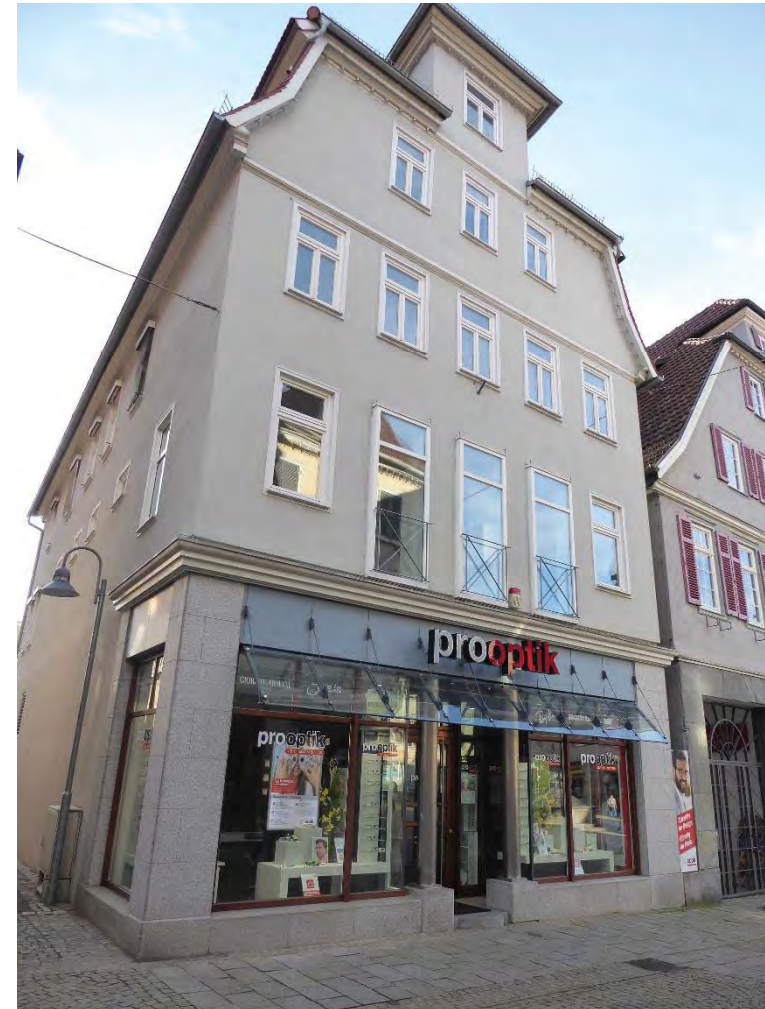
Marktplatz 14

Spätes 18. Jahrhundert, wahrscheinlich nach dem Brand im benachbarten Gasthaus Zum goldenen Ochsen 1784 neu erbaut, mit jüngeren Veränderungen (Ladeneinbau, Fenstererneuerungen), der stirnseitig zum Markt gelegene große hohe tonnengewölbte Keller wurde beim Umbau zum Verkaufsraum in vier Räume aufgeteilt

Der stattliche Bau ersetzt einen älteren Vorgänger, der wohl beim Brand des benachbarten Gasthauses Zum goldenen Ochsen 1784 vernichtet wurde. Interessanterweise nahm man beim Wiederaufbau das für Vaihingen besonders charakteristische, am Rathaus vorgebildete Motiv des kleinen Zwerchhäuschen an der Giebelspitze auf, wenn auch das im frühen 18. Jahrhundert bevorzugte Krüppelwalmdach durch ein modernes Mansarddach ersetzt wurde. Zusammen mit den übrigen nach 1784 neu erstellten Häusern am südlichen Marktplatz bildet das Gebäude ein eindrucksvolles Ensemble von Bauten des späten 18. Jahrhunderts und ist wichtiges Zeugnis der Vaihinger Stadtbaugeschichte.

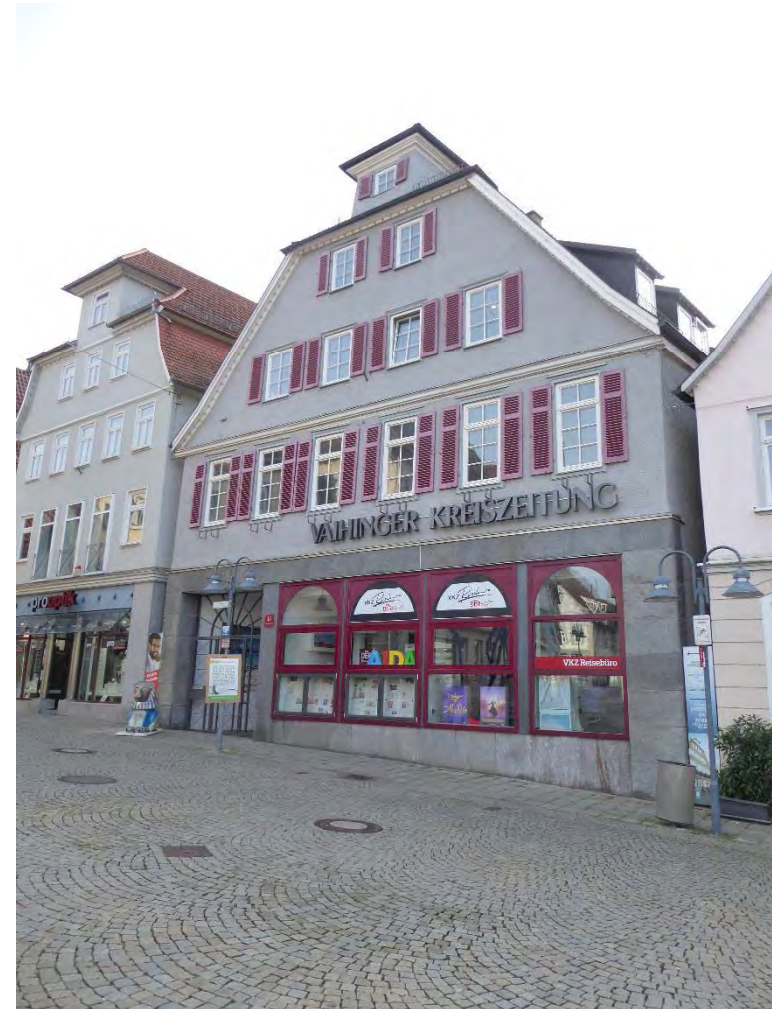
Gasthof Krone, nach dem Stadtbrand von 1693 unter Verwendung des mittelalterlichen Kellers wiederaufgebaut, 1784 erneut abgebrannt und 1786 aufgebaut, 1818 Einrichtung des königlichen Postamtes, nun Gasthof Post, die Wirte wurden Posthalter (bis 1876), 1919 zog der Buchdruckereibesitzer Adolph Hörger mit dem Enzboten ein, 1966 Umbau Büroräume, Teilabbruch des Gebäudes Nr. 15a, 1966 Fassadenanstrich, Erneuerung von Fenstern, 1979 Fassadenrenovierung des Giebels gegen den Marktplatz, 1983 Außen- und Innenerneuerung, 1985 Erweiterung der Nutzfläche im Erdgeschoss durch den Einbau einer Zwischendecke in die ehemalige Durchfahrt sowie Nutzungsänderung in den Dachgeschossen, 2011 Fassadenrenovierung, Anstrich Fassade, Fenster, Klappläden, 2014 Veränderung der Schaufensteranlage

Der stattliche, nach einem Brand 1786 neu erbaute Gasthof Krone nimmt das für Vaihingen besonders charakteristische, am Rathaus vorgebildete Motiv des kleinen Zwerchhäuschen an der Giebelspitze wieder auf, das wohl schon den abgebrannten Vorgänger zierte. Zusammen mit den übrigen nach 1784 neu erstellten Häusern am südlichen Marktplatz bildet er ein eindrucksvolles Ensemble von Bauten des späten 18. Jahrhunderts und ist wichtiges Zeugnis der Vaihinger Stadtbaugeschichte. Als ehemals

erstes Gasthaus am Ort hat die „Krone“ zudem Bedeutung für die Vaihinger Wirtschaftsgeschichte.

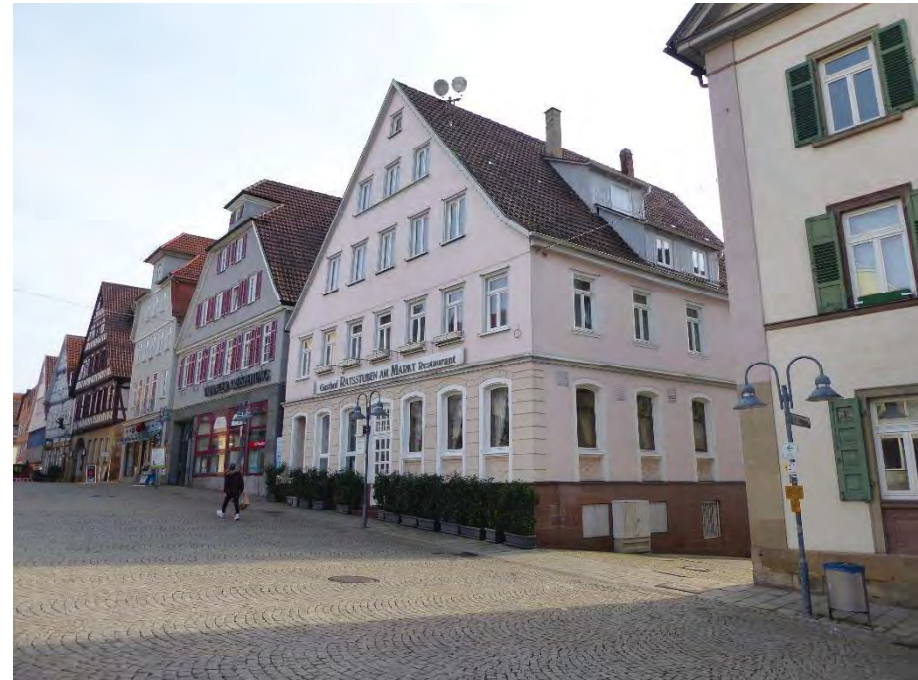
Nach einem Brand 1784 durch den Weißgerber Friedrich Jacob Kohler neu errichtet, Fassadengestaltung des Erdgeschosses aus der 2. Hälfte des 19. Jahrhunderts, 1989 Sanierung des Sockels und der östlichen Außenwand zum Traufgässchen (Fachwerkteile ausgewechselt, Ausfachungen erneuert, Wärmeschutz), 1998 Fassadenrenovierung: Beseitigung eines Schau Fensters aus dem Anfang des 20. Jahrhunderts, Rückführung der Fassade zu Segmentbogenöffnungen, Erhalt/Reparatur des Nutzenputzes aus dem 19. Jahrhundert, Aluminiumtür durch Holztür ersetzt, 2003 geringfügige Änderungen: geänderte Grundrissaufteilung in Erd-, Hof- und Obergeschoss, Zugangstür, Thekenbereich, Änderung Treppe, Einbau Aufzug, Aufstockung und Vergrößerung des Anbaus mit Sanitärräumen im Obergeschoss, Aufbauten für Dachterrasse mit Pergola, 2020 Umbaugesuch, kleine Änderungen am Hauptbau (Zugangstür in den Weinstubenraum), Umbau und Erweiterung des hofseitigen Anbaus

Der stattliche Bau präsentiert heute am Außenbau zwei Bauphasen. Die Obergeschosse mit den gleichmäßigen axialen Fensterreihen mit Ohrenrahmen sind charakteristisch für die Erbauungszeit im späten 18. Jahrhundert, nachdem der Vorgängerbau

1784 beim Brand des benachbarten Gasthofs Zum goldenen Ochsen zerstört wurde. Das Erdgeschoss mit den Segmentbogenfenstern und -türen in der Mittelachse sowie den eingetieften Rautenbrüstungsfeldern und der Putznutung ist typisch für die 2. Hälfte des 19. Jahrhunderts. Zusammen mit den übrigen nach 1784 neu erstellten Häusern ist das Gasthaus wichtiger Bestandteil des Ensembles von Bauten des späten 18. Jahrhunderts am südlichen Marktplatz und sprechendes Zeugnis der Vaihinger Stadtbaugeschichte.
