Klingengasse

Klingengasse 1

Kulturdenkmal (§2 DSchG – BuK)

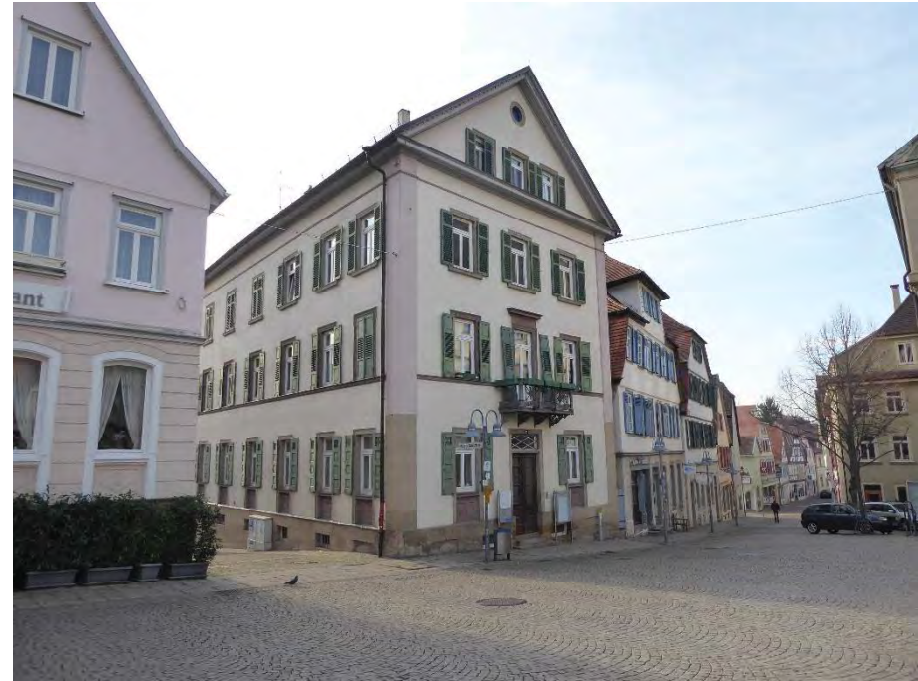
Vermutlich nach dem Brand von 1784 um 1800 neu errichtet, 1979 Fassadenrenovierung, ausgewechselt bzw. ausgebessert wurden Holzgesimse, Stuckprofile, Sandsteinfenster- und Türeinfassungen, Sandsteinsockel, Klappläden. Längs- und Giebelseite neu verputzt, Fassadenanstrich, 1984 Einbau von neuen Fenstern, 1986 bauliche Veränderung in einer Dachgeschoss-Wohnung, 1999 Sanierung, Erneuerung der Fassade unter weitgehender Erhaltung des Putzes, Neuanstrich, Dachdeckung erneuert, Austausch der Dachflächenfenster gegen neue, Malerarbeiten an Fenster und Türen, Austausch der noch einfach verglasten Fenster gegen Isolierfenster, 2008 Umbau Zahnarztpraxis, 2010 Reparatur / Sanierung Dach, Ausbesserung des Putzes, Dacheindeckung, 2020 Fassadensanierung

Das Haus Marktplatz 17 entstand wohl ebenfalls nach dem vom Gasthaus Zum goldenen Ochsen 1784 ausgegangenen Brand. Während der größte Teil der anschließend wiederaufgebauten

Häuser am Marktplatz sich an der Gestalt der Vorgänger orientieren, präsentiert sich Nr. 17 als moderner Bau in klassizistischer Formensprache. Das Gebäude prägt mit seiner ausgeprägten Giebelfront das Bild des Marktplatzes in entscheidendem Maße und ist als ein für Vaihingen seltenes Beispiel klassizistischer Bauart von hoher Bedeutung für die Stadtbaugeschichte.

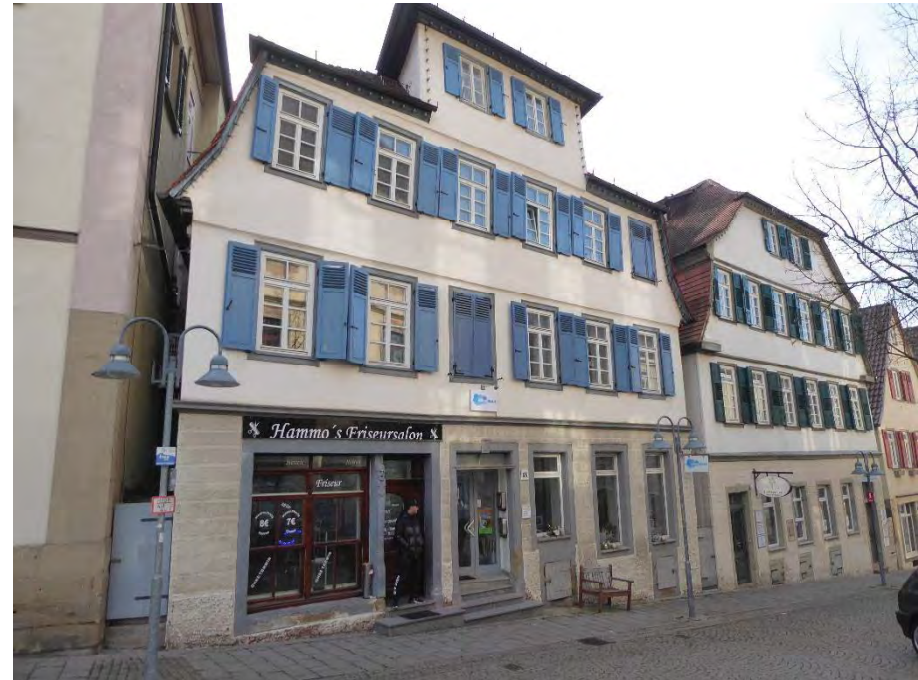
1785 nach dem Brand von 1784 über älterem Keller und Erdgeschossmauern neu errichtet, damals als Gasthaus „Zum Lamm“ erwähnt, um 1900 Umgestaltung des Erdgeschosses und Ladeneinbau, 1986 Bauaufnahme, Umbau Marktplatz 18 und 19, Renovierung der Fassaden unter Beibehaltung des historischen Erscheinungsbildes (Sprossenfenster, Klappläden, Putz), Ladenumbau, Tiefgaragenzufahrt an der Rückseite, 1994/96 Umbau, Nutzungsänderung und Sanierung der Häuser Nr. 18 und 19, Umbau Wohneinheiten, u.a. Sanierung Fassaden und Schaufensteranlage, Fenstererneuerung, Grundrissänderungen, Verlegung von Bädern, Ausbau Dachgeschoss, 2020 Fassadensanierung

Der stattliche Bau präsentiert heute am Außenbau zwei Bauphasen. Die Obergeschosse mit den gleichmäßigen axialen Fensterreihen und den geringen Vorkragungen sind charakteristisch für die Erbauungszeit im späten 18. Jahrhundert, nachdem der Vorgängerbau 1784 beim Brand des Gasthofs Zum goldenen Ochsen zerstört wurde.

Das Erdgeschoss ist mit der Putzrustika und dem Ladeneinbau mit gusseiserner Säule typisch für das spätere 19. Jahrhundert. Zusammen mit den übrigen nach 1784 neu erstellten Häusern ist das Gebäude wichtiger Bestandteil des Ensembles von Bauten des späten 18. Jahrhunderts am südlichen Marktplatz und wichtiges Zeugnis der Vaihinger Stadtbaugeschichte.

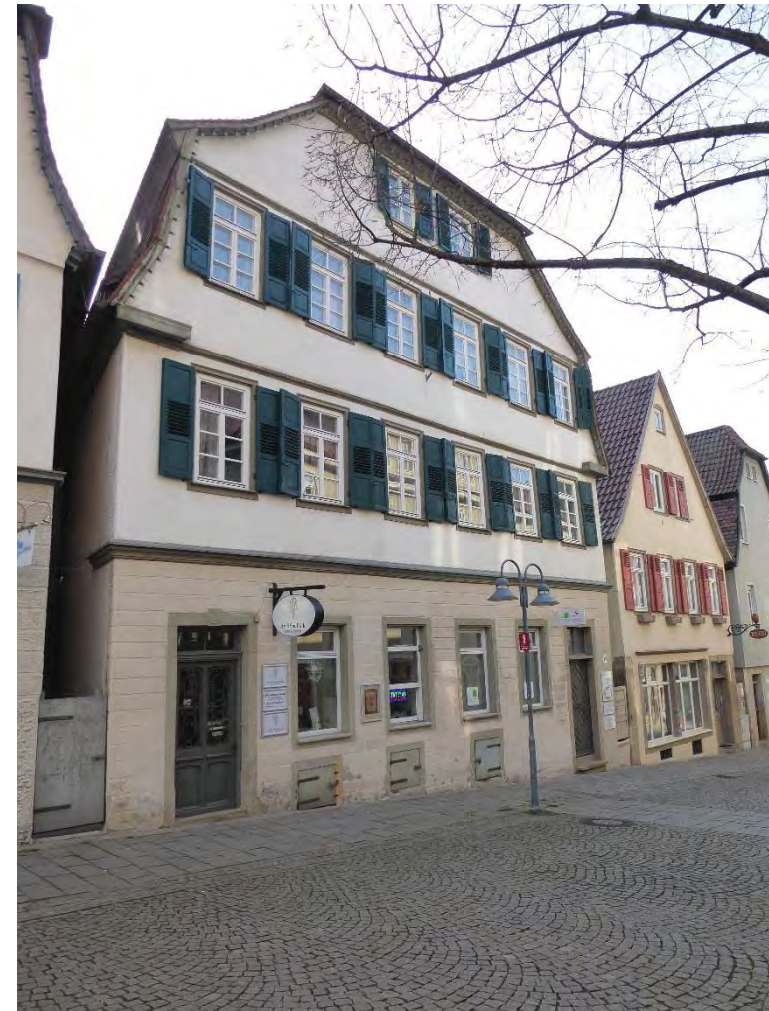
1785/86 unmittelbar nach dem Brand von 1784 auf den Kellern und Grundmauern zweier älterer Häuser mit geringerer Tiefe neu errichtet, in der 2. Hälfte des 19. Jahrhunderts überformt, 1986 Umbau Marktplatz 18 und 19, 1994/96 Umbau und Sanierung zusammen mit Nr. 18, Umbau Wohneinheiten, u.a. Sanierung Fassaden und Schaufensteranlage, Fenstererneuerung, Grundrissänderungen, Verlegung von Bädern, Ausbau Dachgeschoss, 2020 Fassadensanierung

Der stattliche Bau präsentiert heute am Außenbau zwei Bauphasen. Die Obergeschosse mit den gleichmäßigen axialen Fensterreihen und den geringen Vorkragungen sind charakteristisch für die Erbauungszeit im späten 18. Jahrhundert. Das Erdgeschoss ist mit der Putzrustika typisch für das spätere 19. Jahrhundert. Zusammen mit den übrigen nach dem Brand des Gasthofs Zum goldenen Ochsen 1784 neu erstellten Häusern ist das Gebäude integraler Bestandteil des Ensembles von Bauten des späten 18. Jahrhunderts am südlichen Marktplatz und wichtiges Zeugnis der Vaihinger Stadtbaugeschichte.

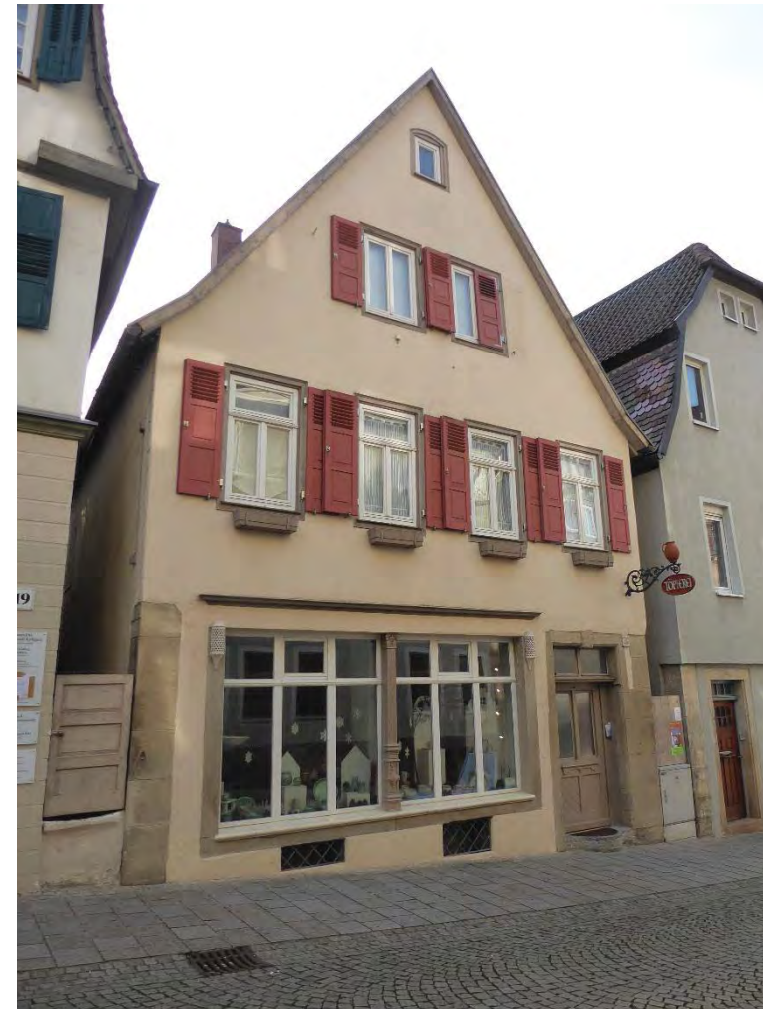
Marktplatz 20

1785 unmittelbar nach dem Brand von 1784 neu erbaut, Laden- einbau im späten 19. Jahrhundert, 1999 Sanierung und Umbau des Gebäudes, Anbau eines Balkons an der Rückseite, Sanie- rung der Schaufensteranlage des 19. Jahrhunderts, Vergröße- rung der Giebelfenster an der Südseite, neue Klappläden, An- strich

Das Bürgerhaus präsentiert heute am Außenbau zwei Baupha- sen. Das Obergeschoss mit der gleichmäßigen axialen Fenster- reihen und der Giebel mit Zwillingsfenster sind charakteristisch für die Erbauungszeit im späten 18. Jahrhundert, nachdem der Vorgängerbau 1784 beim Brand des Gasthofs Zum goldenen Ochsen zerstört wurde. Das Erdgeschoss erhielt im späteren 19. Jahrhundert ein Ladengeschäft mit gusseisernem Pfeiler. Zu- sammen mit den übrigen nach 1784 neu erstellten Häusern ist das Gebäude integraler Bestandteil des Ensembles von Bauten des späten 18. Jahrhunderts am südlichen Marktplatz und wich- tiges Zeugnis der Vaihinger Stadtbaugeschichte.

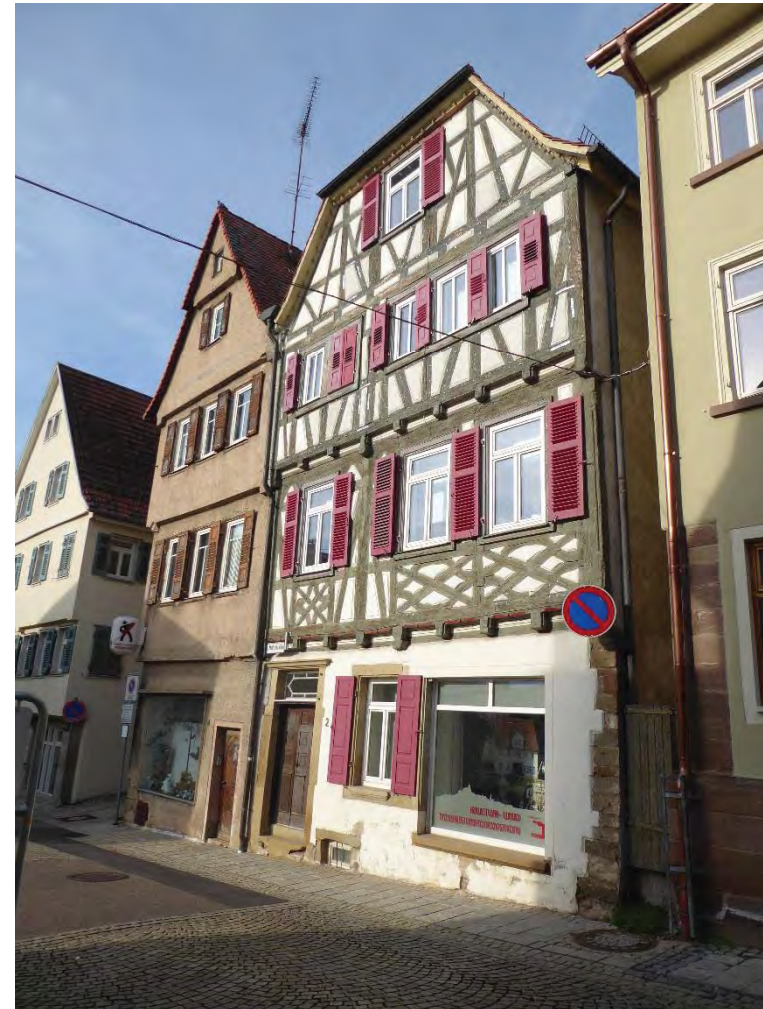
18. Jahrhundert mit späteren Veränderungen, 2003 Umbau und Sanierung

Das Haus Mühlstraße 2 ist eines der für Vaihingen typischen giebelseitig erschlossenen, gestelzten Einhäuser, die Wohn- und Wirtschaftsräume unter einem Dach vereinen. Das im 18. Jahrhundert errichtete Haus ist mit seinem zeittypischem Fachwerkgefüge mit Vorkragungen, kielbogig gefasten Schwellen und Zierformen in den Brüstungsfeldern eines der für die Vaihinger Altstadt charakteristischen barocken Bürgerhäuser in prominenter Lage an der die Stadt in West-Ost-Richtung durchziehenden altstädtischen Hauptverkehrsader. Es ist prägender Bestandteil des weitgehend geschlossen erhaltenen Bauensembles an der Mühlstraße und wichtiges Zeugnis der Vaihinger Stadtbaugeschichte.

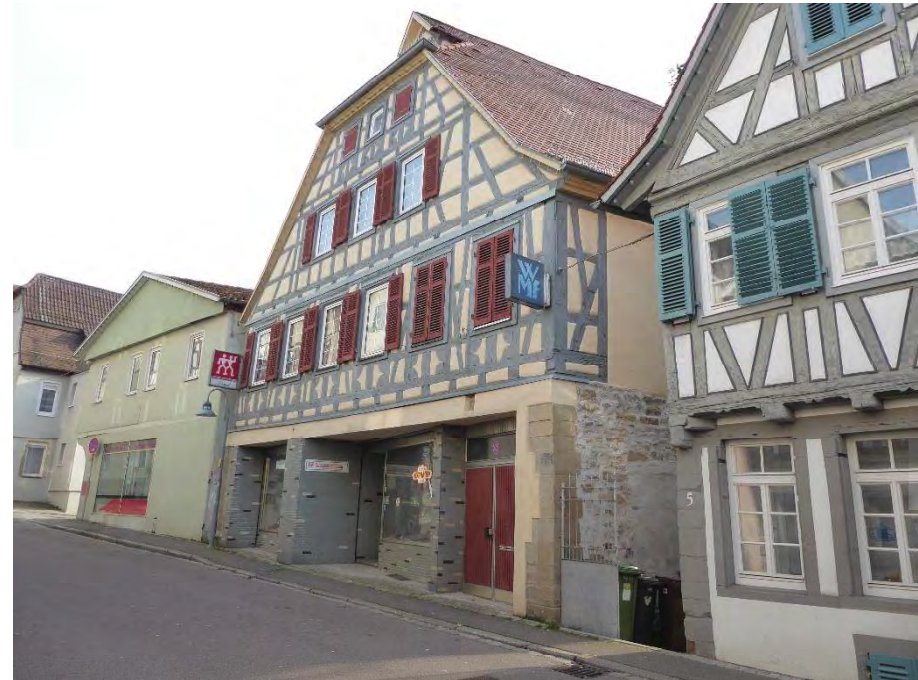
1775 erbaut, im 19. Jahrhundert Fenster im Dachgeschoss vergrößert, in den 1950er Jahren Umbau des Erdgeschosses zu einem Ladengeschäft, nach 1978 Fenstererneuerung, 2001 Sanierung, Außeninstandsetzung, Dachneudeckung, Erhalt der Klappläden, Freilegung der Natursteine an der Nordwestecke, Fachwerkfreilegung

Das Haus Mühlstraße 3 ist eines der für die Vaihinger Altstadt charakteristischen barocken Bürgerhäuser in prominenter Lage an der die Stadt in West-Ost-Richtung durchziehenden altstädtischen Hauptverkehrsader. Es vereint als eines der für Vaihingen typischen giebelseitig erschlossenen gestelzten Einhäuser Wohn- und alle Wirtschaftsräume unter einem Dach. Das im späteren 18. Jahrhundert errichtete Haus zeichnet sich durch ein in Vaihingen singuläres Fachwerkgefüge aus massiven, geviertelten Baumscheiben aus.

Die Dachform mit dem kleinen Zwerchhäuschen am Krüppelwalm bildet ein für Vaihingen im 18. Jahrhundert besonders charakteristisches Motiv, das, wohl angeregt durch den Rathausbau des fürstlichen Baumeisters Haimb ab 1720, kennzeichnend für das historische Stadtbild wurde. Das Gebäude ist prägender Bestandteil des weitgehend geschlossen erhaltenen Bauensembles an der Mühlstraße und wichtiges Zeugnis der Vaihinger Stadtbaugeschichte.

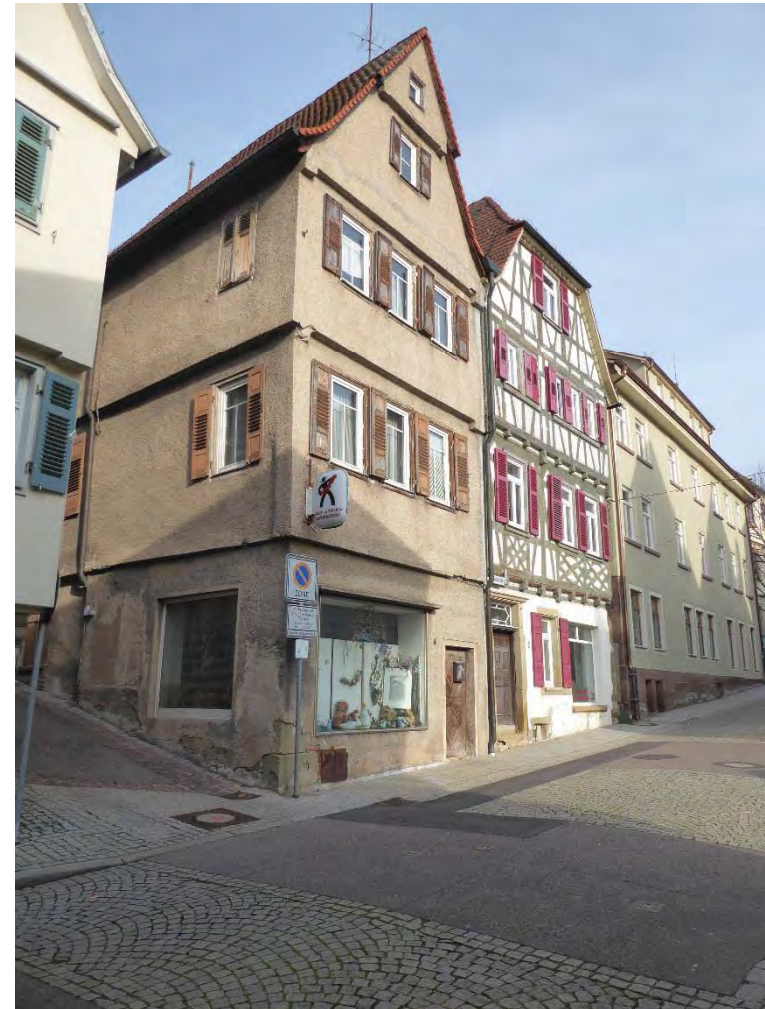
Wohl um 1700 errichtet, 1950er Jahre Einbau Ladengeschäft, 1996 Sanierung, Umbau im 1. Obergeschoss (u.a. Beseitigung einer sekundären Zwischenwand), 1997 Restaurierung des barocken Haustürblatts, 2003 Umbau und rollstuhlgerechter Ausbau (rollstuhlgerechter Zugang seitlich von "Am Bergle")

Das Haus Mühlstraße 4 ist eines der für Vaihingen typischen giebelseitig erschlossenen gestelzten Einhäuser, die Wohn- und Wirtschaftsräume unter einem Dach vereinen. Mit seinem heute zu einem Laden umgebauten einstigen massivem Stallteil im Erdgeschoss erinnert es daran, dass die meisten Vaihinger bis weit in das 19. Jahrhundert hinein zusätzlich zu ihrem Handwerk eine Nebenerwerbslandwirtschaft betrieben. Als eines der für die Vaihinger Altstadt charakteristischen barocken Bürgerhäuser in prominenter Lage an der die Stadt in West-Ost-Richtung durchziehenden altstädtischen Hauptverkehrsader ist es wichtiges Zeugnis der Vaihinger Stadtbaugeschichte.

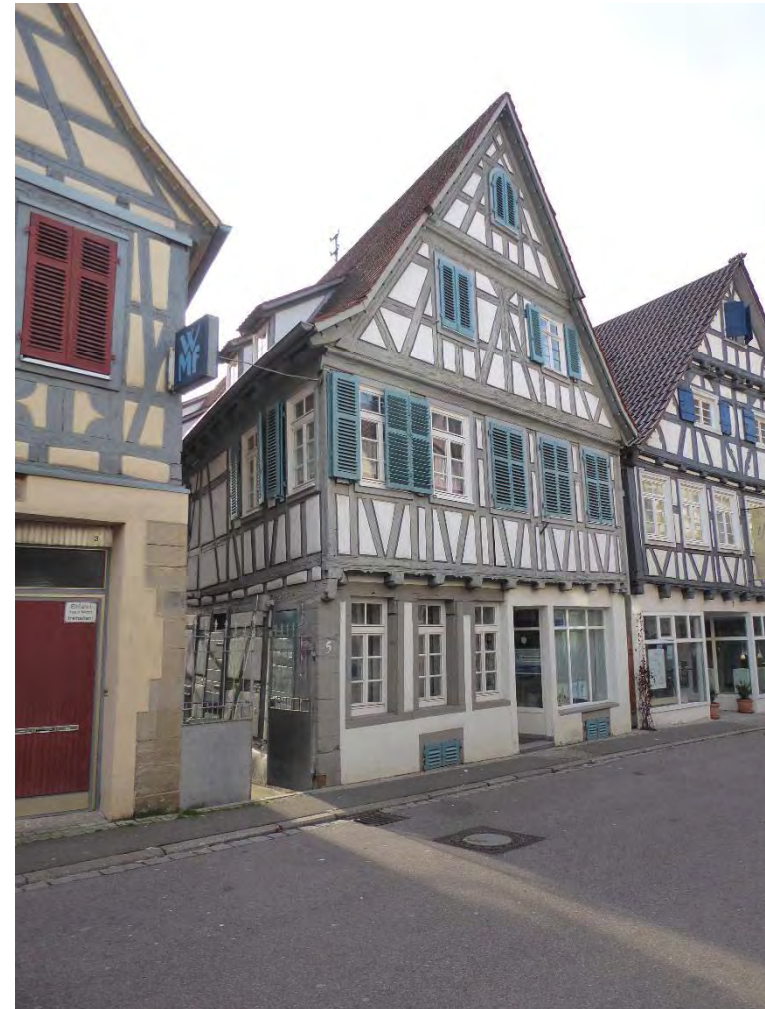
Wohl um 1700 errichtet, 1992/94 Sanierung und Umbau, Dachausbau, Dachneudeckung, Dachgauben, Sanierung der Fassaden, Bruchsteinmauerwerk im Erdgeschoss verputzt, Fachwerk steingrau gefasst, Anstrich Putz, Fenstererneuerung, Veränderung Schaufenster, Anstrich Fensterläden, neue Türöffnung an der Rückseite zum Mühlkanal

Das Haus Mühlstraße 5 ist eines der für Vaihingen typischen giebelseitig erschlossenen gestelzten Einhäuser, die Wohn- und Wirtschaftsräume unter einem Dach vereinen. Das im 18. Jahrhundert errichtete Haus ist mit seinem zeittypischem Fachwerkgefüge mit Vorkragungen, kielbögig gefasten Schwellen und Zierformen in den Brüstungsfeldern eines der für die Vaihinger Altstadt charakteristischen barocken Bürgerhäuser in prominenter Lage an der die Stadt in West-Ost-Richtung durchziehenden altstädtischen Hauptverkehrsader. Es ist prägender Bestandteil des weitgehend geschlossenen erhaltenen Bauensembles an der Mühlstraße und wichtiges Zeugnis der Vaihinger Stadtbaugeschichte.

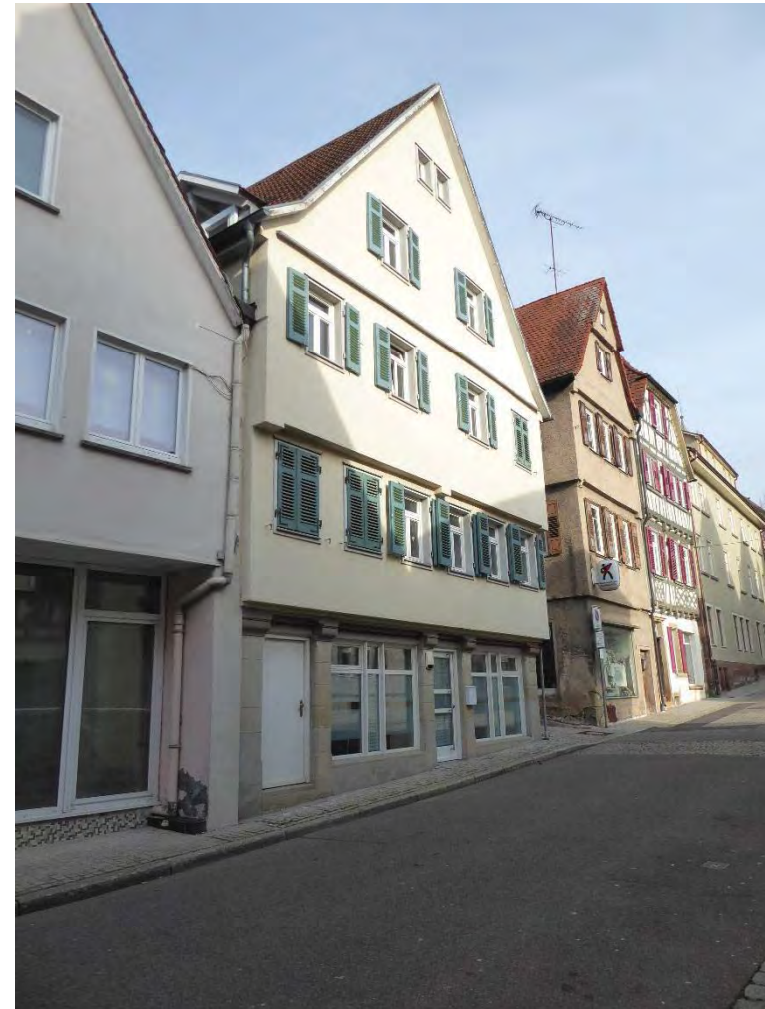
Mühlstraße 7

Zweigeschossiges, giebelständiges Wohn- und Geschäftshaus mit Satteldach, unter dem rückwärtigen Giebel im Erdgeschoss Rest der Stadtmauer, Erdgeschoss als moderne Ladenzone umgestaltet, das Fachwerkobergeschoss und der zweigeschossige Giebel über Balkenköpfen vorkragend, Fachwerk mit schlichten Zierformen (V-Streben in den Brüstungen, geschweifte Büge, teilweise mit Noppen), axialsymmetrische Fassadengestaltung mit gleichmäßig dichter Fensterreihung im ersten Obergeschoss, Rechteckfenster mit Klapppläden; im Inneren straßenseitig flach gewölbter Bruchsteinkeller

Um 1700 errichtet, in der Folge mehrfach umgebaut, Fenster an Obergeschoss und Giebel vergrößert, 1972 Umbau, Ladengeschäft mit großen Schaufenstern, 1993/96 Instandsetzung und Umbau zum Dreifamilienhaus, Geschäftsraumrenovierung, Dachausbau, Schuppenabbruch und Anbau eines überbauten Stellplatzes mit Dachterrasse, Anbau Balkon, Freilegung Fachwerk, 2018 Einbau von neuen Fenstern an der Rückseite, Instandsetzung/Ersetzung Fensterläden, Anstrich Schaufenster und Eingangstür

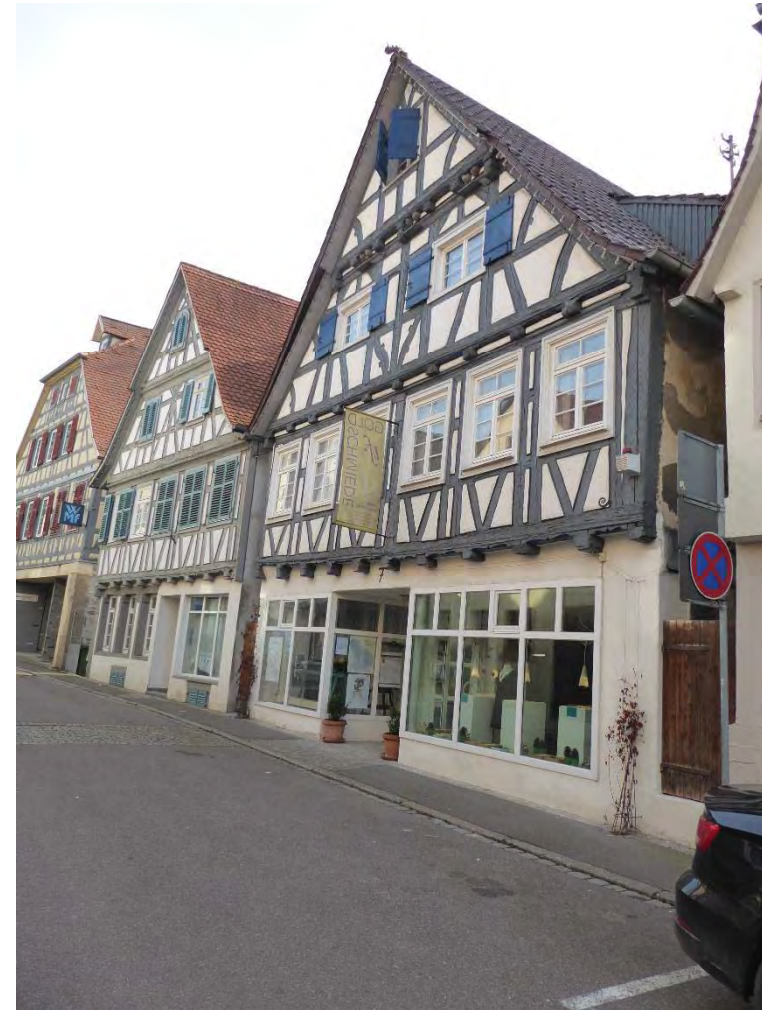
Das Haus Mühlstraße 7 ist eines der für Vaihingen charakteristischen, nach dem großen Stadtbrand von 1693 errichteten barocken Bürgerhäuser mit zeittypischem Fachwerkgefüge mit Vorkragungen, kielbogig gefasten Schwellen, Zierformen in den Brüstungsfeldern, gleichmäßig gereihten Fenstern im Obergeschoss und den Zwillingfenstern im Giebel. Das in prominenter Lage an der die Stadt in West-Ost-Richtung durchziehenden altstädtischen Hauptverkehrsader stehende Haus ist prägender Bestandteil des weitgehend geschlossen erhaltenen Bauensembles an der Mühlstraße und wichtiges Zeugnis der Vaihinger Stadtbaugeschichte.

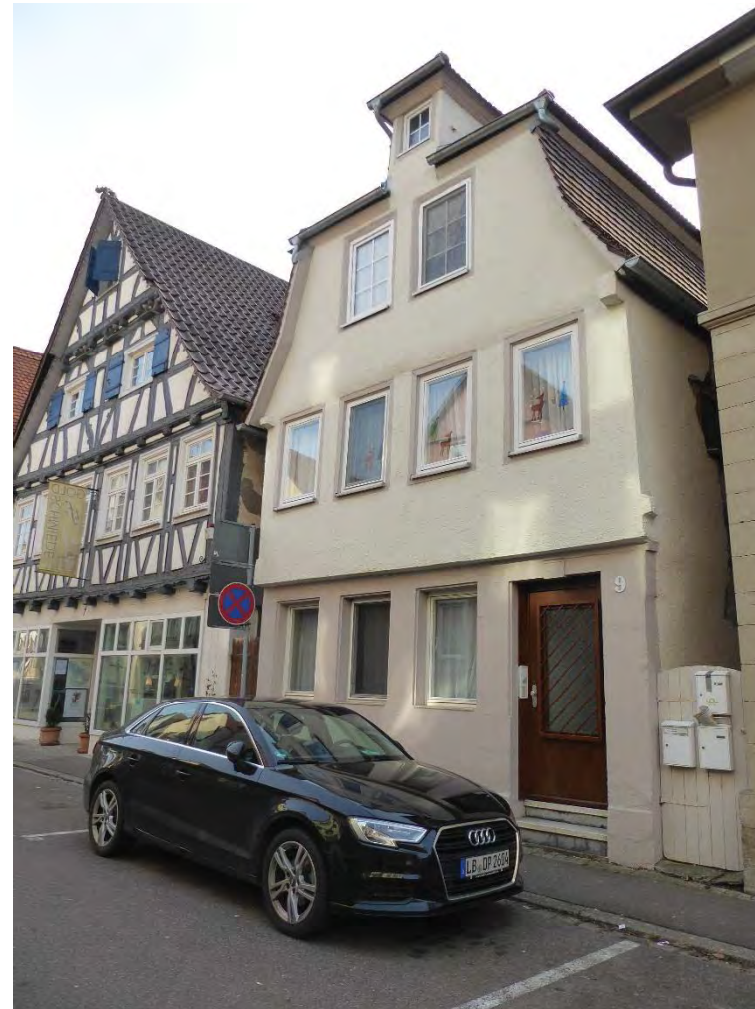
Mühlstraße 11

1826 erbaut mit späteren Veränderungen, Tür an der Straßenseite zugewandt, große Schleppgaube aufgesetzt, Fenster erneuert

Der breit gelagerte traufständige Bau setzt eine deutliche Zäsur in der langen Reihe giebelständiger barocker Bürgerhäuser an der südlichen Mühlstraße. Er gehört zu den wenigen Bauten des späten Klassizismus in der Vaihinger Altstadt. Als frühes Dokument dieser Architekturauffassung in Vaihingen – die bei der Anlage der Heilbronner Straße die öffentlichen Bauten prägen sollte – ist das Gebäude an der Mühlstraße wichtig für die Vaihinger Stadtbaugeschichte.

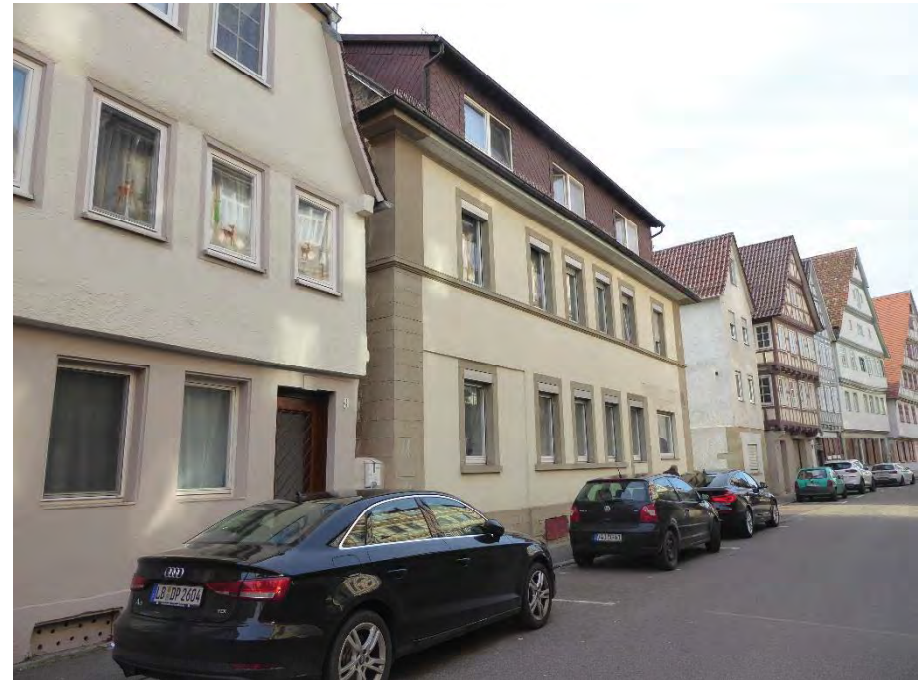
Wohl 18. Jahrhundert, im 19. Jahrhundert umgebaut, dabei die Erdgeschossfront aus großen Sandstein-Werkteilen neu aufgeführt, Tür und Fenster modern ersetzt

Das Haus Mühlstraße 12 ist eines der für Vaihingen typischen giebelseitig erschlossenen Ackerbürgerhäuser, die Wohn- und Wirtschaftsräume unter einem Dach vereinigen. Mit dem massiven einstigen Stallteil im Erdgeschoss und der Ladeluke im Giebel erinnert es daran, dass die meisten Vaihinger bis weit in das 19. Jahrhundert hinein zusätzlich zu ihrem Handwerk eine Nebenerwerbslandwirtschaft betrieben. Ungeachtet späterer Überformungen ist es Bestandteil des weitgehend geschlossen erhaltenen Bauensembles an der Mühlstraße und Zeugnis der Vaihinger Stadtbaugeschichte.

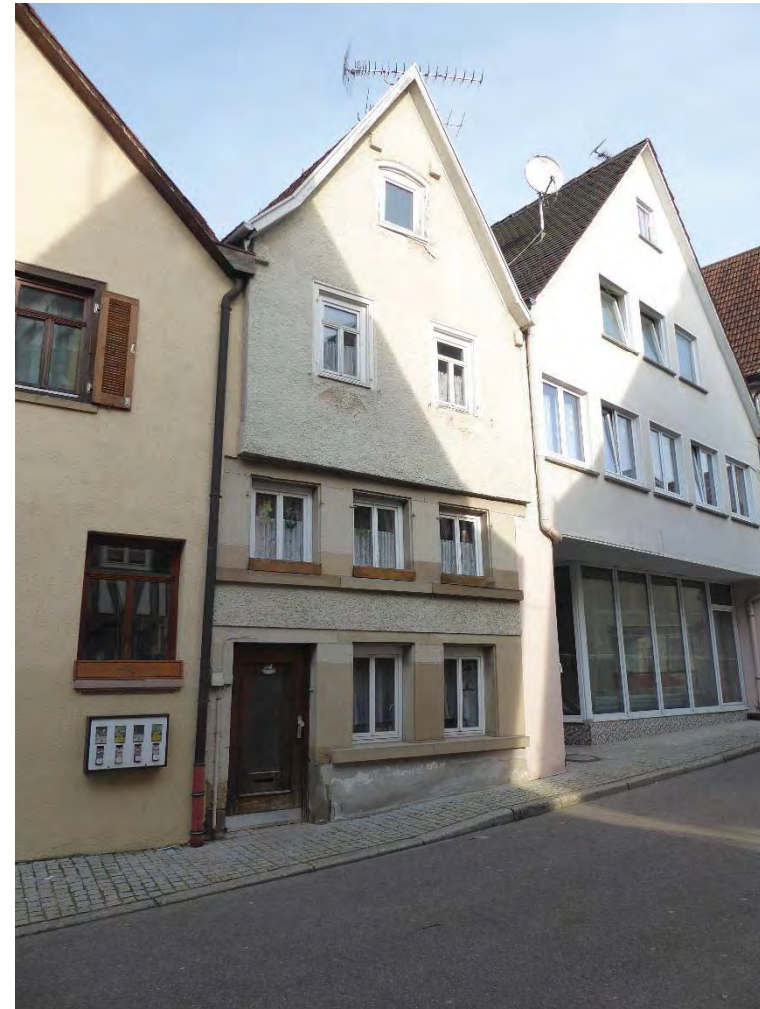
Wohl um 1700 erbaut, 1993 Sanierung und Instandsetzung

Das Haus Mühlstraße 16 ist eines der für die Vaihinger Altstadt charakteristischen barocken Bürger- und Handwerkerhäuser an der die Stadt in West-Ost-Richtung durchziehenden altstädtischen Hauptverkehrsader. Das wohl nach dem großen Stadtbrand von 1683 neu errichtete Haus verweist mit den beiden Eingangstüren mit dem Fenster im Erdgeschoss auf eine Nutzung als Handwerksstube hin. Als barockes Handwerkerhaus und Bestandteil des weitgehend geschlossen erhaltenen Bauensembles an der Mühlstraße und ist es wichtiger Beleg der Vaihinger Sozial- und Stadtbaugeschichte.

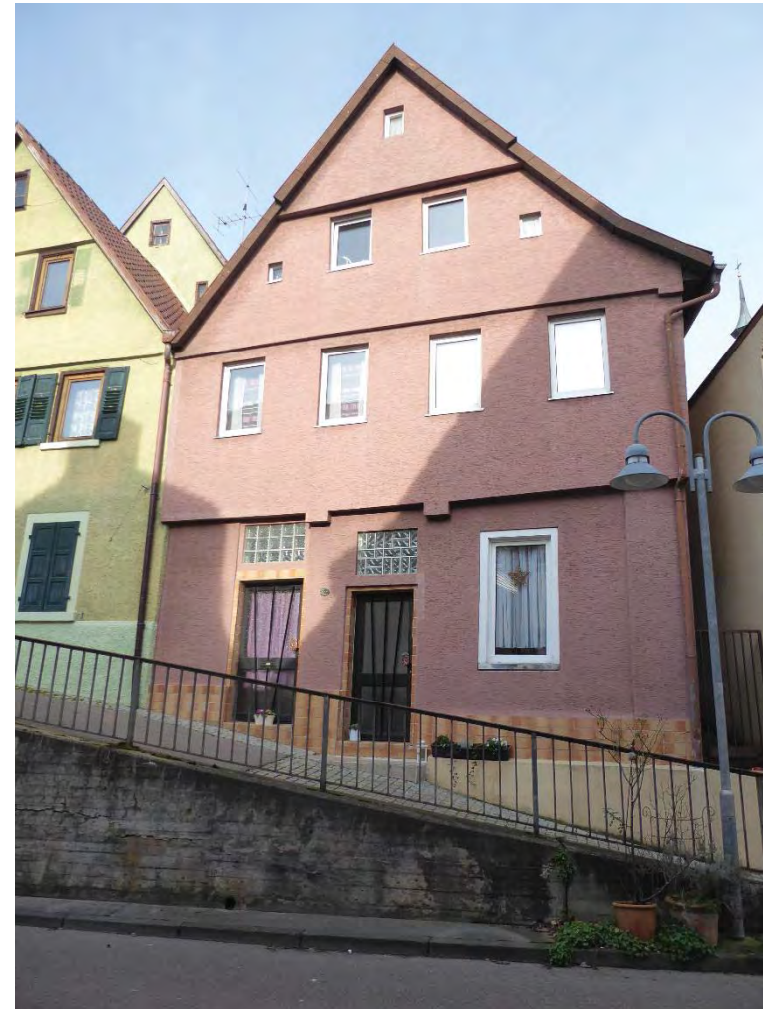
Mühlstraße 17
Wohnhaus**Kulturdenkmal (§2 DSchG – BuK)**

Dreigeschossiges, giebelständiges Wohnhaus mit Satteldach, massives, verputztes Erdgeschoss mit großem modernen (Schau-)Fenster, in der Südwestmauer Teile der ehemaligen Stadtmauer, auf geschwungenen Konsolen weit vorkragendes Fachwerkobergeschoss, das zweite Obergeschoss über Balkenköpfen, die beiden Giebelgeschosse über profilierten Schwellen vorkragend, an den Obergeschossen axialsymmetrische Gestaltung mit konstruktiven Fachwerk und regelmäßiger Fensterabfolge; unter dem Südteil des Hauses tonnengewölbter Keller

Im Kern 17. Jahrhundert, mit späteren Veränderungen, 1988 Sanierung des Gebäudes

Auch wenn das Fachwerkgefüge an den Obergeschossen wohl im 19. Jahrhundert durch den Einbau größerer Fensteröffnungen verändert wurde, weisen die starken Vorkragungen und die Eckstüben auf eine Entstehung des Hauses noch im 17. Jahrhundert hin. Das stattliche Fachwerkhaus gehört damit zu den ältesten Bürgerhäusern in der Altstadt und ist integraler Bestandteil der langen Reihe giebelständiger barocker Bürgerhäuser an der die Stadt durchziehenden altstädtischen Hauptverkehrsader.

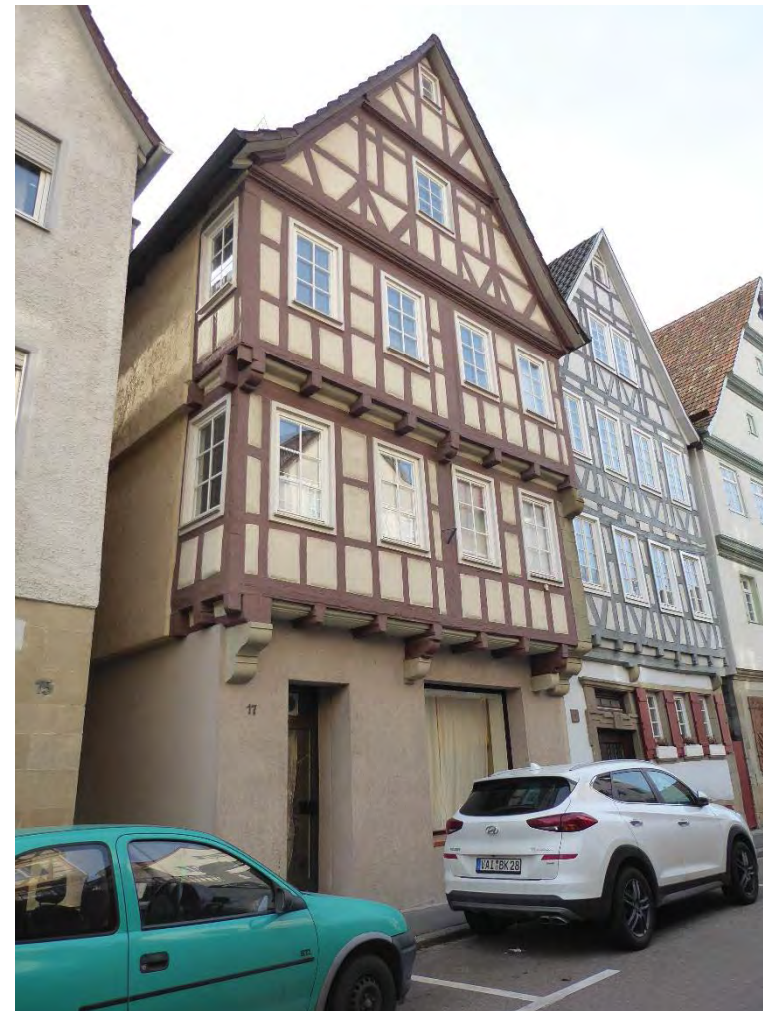
18. Jahrhundert mit späteren Veränderungen (u.a. Fenstererneuerung)

Das Haus Mühlstraße 18 weist sich durch die Anordnung von Eingangstür und großem Fenster im Erdgeschoss als Handwerkerhaus aus. Es ist Bestandteil des weitgehend geschlossen erhaltenen Bauensembles barocker Bürger- und Handwerkerhäuser an der Mühlstraße und Beleg der Vaihinger Sozial- und Stadtbaugeschichte.

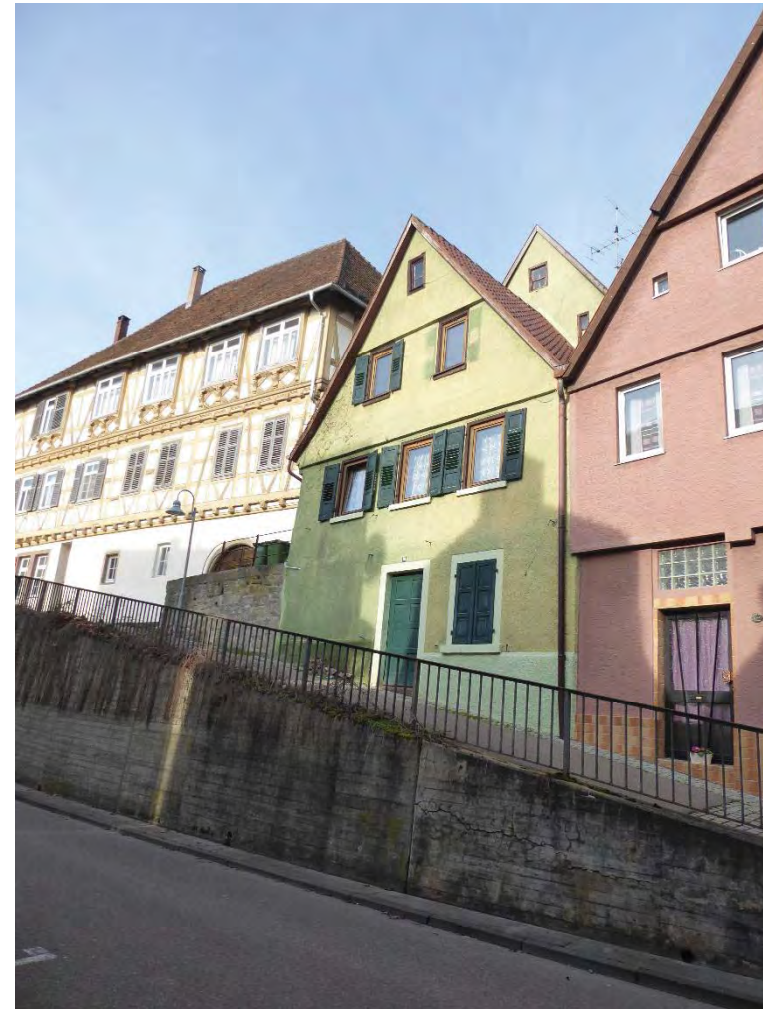
Mühlstraße 19
Wohnhaus**Kulturdenkmal (§2 DSchG – BuK)**

Dreigeschossiges, giebelständiges Wohnhaus mit Satteldach, massives, weitgehend verputztes Keller- und Erdgeschoss, in der Südwestmauer Teile der ehemaligen Stadtmauer, Fenster- und geohrtes facettiertes Türgewände aus Sandstein, über Konsolen vorkragendes Obergeschoss, Obergeschosse und Giebel in konstruktivem Fachwerk mit K- und V-Streben, vom Erdgeschoss abgesehen axialsymmetrisch gestaltete Fassade mit gleichmäßig gereihten Fenstern und Zwillingsfenster im Giebel, am Keilstein des Türgewändes bezeichnet „I.I. Hartter 1746“; im Inneren Keller mit Balkendecke, im Erdgeschoss (stillgelegter) Backofen mit Gusseisenteilen, Firma Lorch 1920

1746 er- oder grundlegend umgebaut, die Obergeschossfenster wohl im 19. Jahrhundert vergrößert, 1980 Anbau Garage, Erneuerung der Fenster in den Obergeschossen, 1986 Nutzungsänderung und Umbau, Fassadeninstandsetzung, Fachwerkreilegung und -instandsetzung, Sprossen in vorhandene Fenster eingebaut, Klapppläden, Ausbau des 1. Dachgeschosses zu Wohnzwecken, Dachgauben

Die Bezeichnung am geohrten Türgewände, die gleichmäßigen Fensterreihen und das vorkragungslose konstruktive Fachwerkgefüge weisen auf eine Entstehung des Hauses in der Mitte des 18. Jahrhunderts hin. Als eines für die Vaihinger Altstadt charakteristischen barocken Bürger- und Handwerkerhäuser in prominenter Lage an der die Stadt in West-Ost-Richtung durchziehenden altstädtischen Hauptverkehrsader ist es wichtiger Beleg der Stadtbaugeschichte.

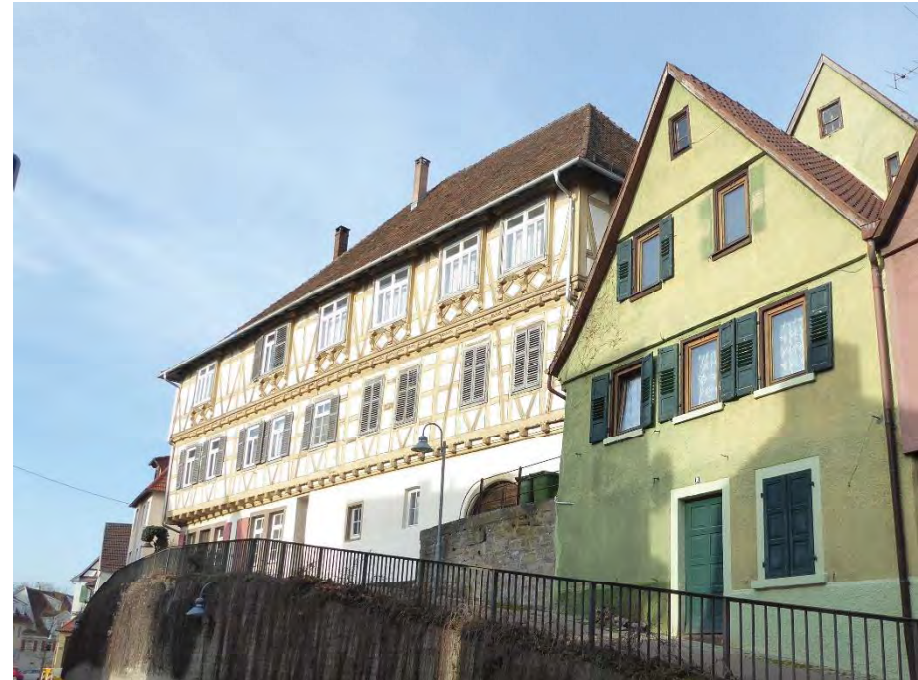
Mühlstraße 20

im Inneren straßenseitig im Erd- und Obergeschoss eine Enfilade mit rückseitiger Erschließung vom Flur, Räume ausgestattet mit Stuckgesimsen, Holzlambris auf Brüstungshöhe der Fenster, Fußböden, Vertäferungen und gestemmte Füllungstürblätter, südwestliches Eckzimmer im 2. Obergeschoss mit Vertäferung, Schablonenmalerei, Holzdecke mit profilierten Leisten

1697 errichtet, 1930 Instandsetzung, 1962 Instandsetzung Fachwerk, 1988-1994 grundlegende Sanierung und Ausbau des Dachs (1997 ausgezeichnet mit dem Denkmalschutzpreis der Württemberger Hypo und des Schwäbischen Heimatbundes)

Das 1699, wenige Jahre nach dem großen Stadtbrand für den Verwalter der Maulbronner Klostergüter errichtete Bau prägt mit seiner dominierenden Traufhöhe an der steilen Straßenböschung das Bild der Mühlstraße in entscheidendem Maße. Nicht nur die Größe und das aufwendige Zierfachwerk, sondern auch die qualitätsvolle Innenausstattung dokumentieren Anspruch und Repräsentationsbedürfnis des Bauherrn. Als anschaulich überliefertes Zeugnis einer überdurchschnittlichen Wohnkultur ist der imposante Bau von herausragendem Wert für die Vaihinger Sozial- und Stadt(bau)geschichte.

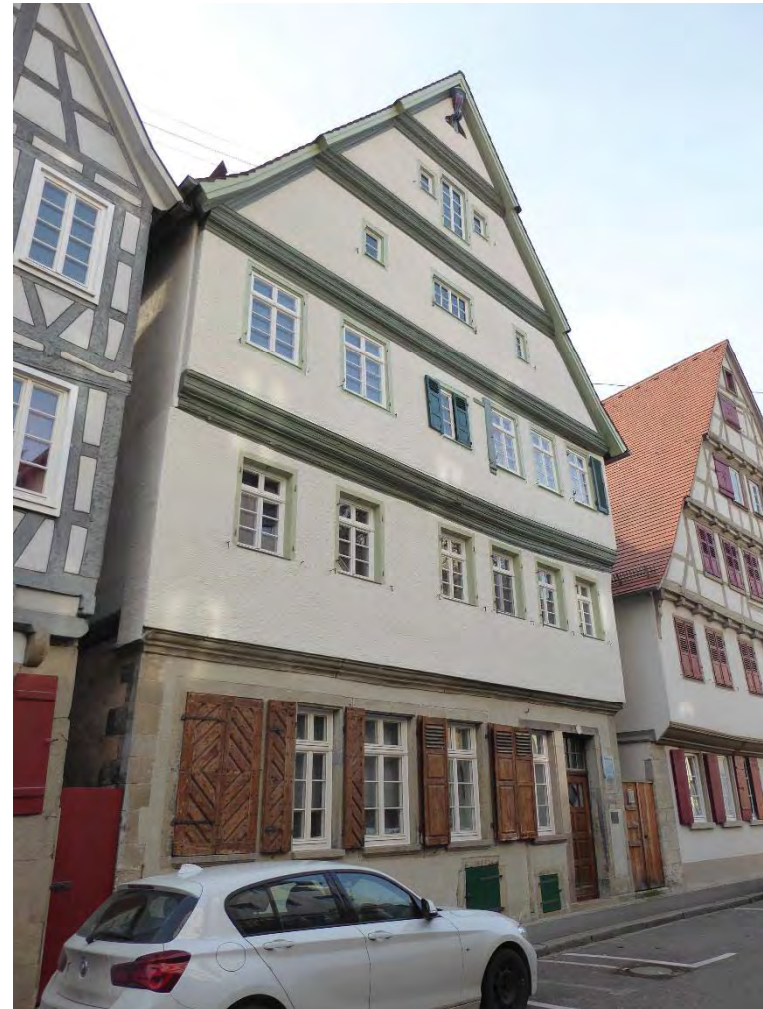
Mühlstraße 22
Wohnhaus**erhaltenswertes Gebäude**

Dreigeschossiges, giebelständiges, verputztes Fachwerkhaus mit Satteldach, massives Erdgeschoss, 1. Obergeschoss, 2. Obergeschoss über langgezogenen Knaggen stärker vorkragend; unter dem Nordteil tonnengewölbter Keller, rückwärts im Felsen eingetieft mit zwei sehr hohen Lichtschächten

Im Kern wohl 17. Jahrhundert, ab dem 2. Obergeschoss wohl 18. Jahrhundert, 1986 Umbau, Dachstuhl und Giebeldreieck erneuert

Das im Kern wohl noch in das 17. Jahrhundert zurückreichende Gebäude ist eines der für Vaihingen typischen giebelseitig erschlossenen Ackerbürgerhäuser, die Wohn- und alle Wirtschaftsräume unter einem Dach vereinigen. Mit dem massiven einstigen Stallteil im Erdgeschoss erinnert es daran, dass die meisten Vaihinger bis weit in das 19. Jahrhundert hinein zusätzlich zu ihrem Handwerk eine Nebenerwerbslandwirtschaft betrieben. Es ist Bestandteil des weitgehend geschlossen erhaltenen Bauensembles an der Mühlstraße und Zeugnis der Vaihinger Stadtbaugeschichte.

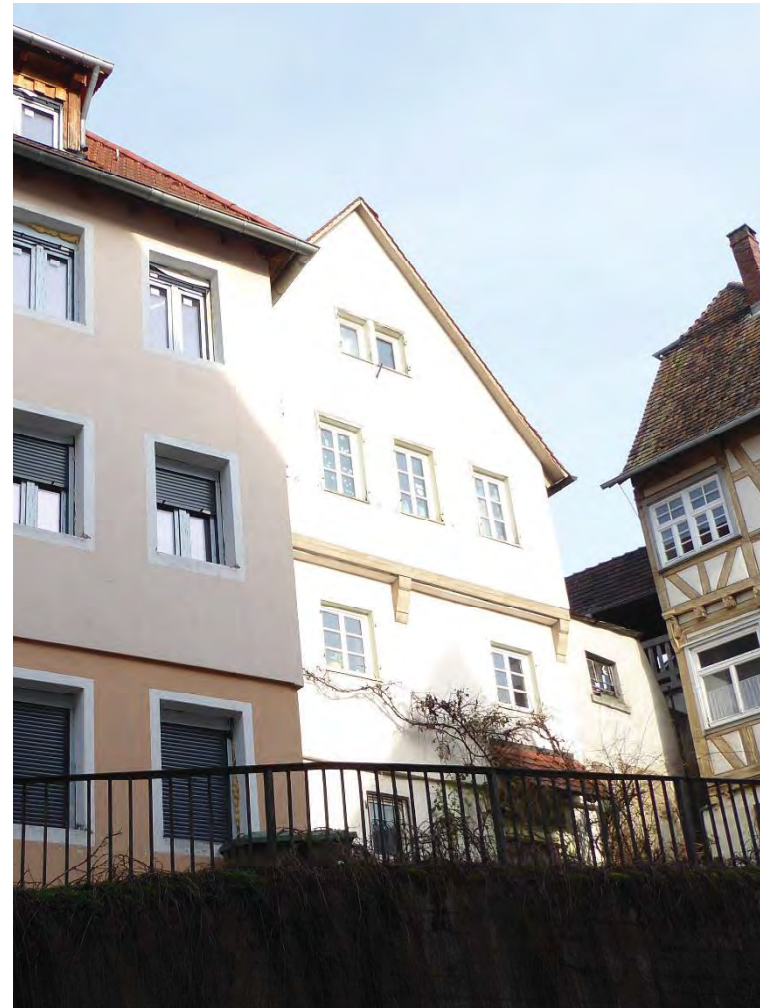
Mühlstraße 23

Im Kern 1483/44 (d), 1787 kleinere bauliche Veränderungen, um 1800 Giebelfront zur Mühlstraße umgestaltet, größere hochrechteckige Fenster eingebaut, dabei wohl wesentliche Teile des mittelalterlichen Fachwerkgefüges ersetzt, im späteren 19. Jahrhundert die östliche Hälfte des Erdgeschosses umgebaut und als Restaurant genutzt, 1997 Dachsanierung, Ausbesserungen am Dachstuhl, Neueindeckung, Dachgauben, 2001/2002 Sanierung und Umbau, Sanierung der Fassaden und Holzläden, Sanierung und Neuverputz Fachwerk, Wärmedämmung innen, Innenausbau, Instandsetzung von vier Wohnungen

Dendrochronologische Untersuchungen ergaben, dass der stattliche Bau in den Jahren 1483/84 errichtet wurde und damit das bislang älteste nachgewiesene Profangebäude in Vaihingen ist.

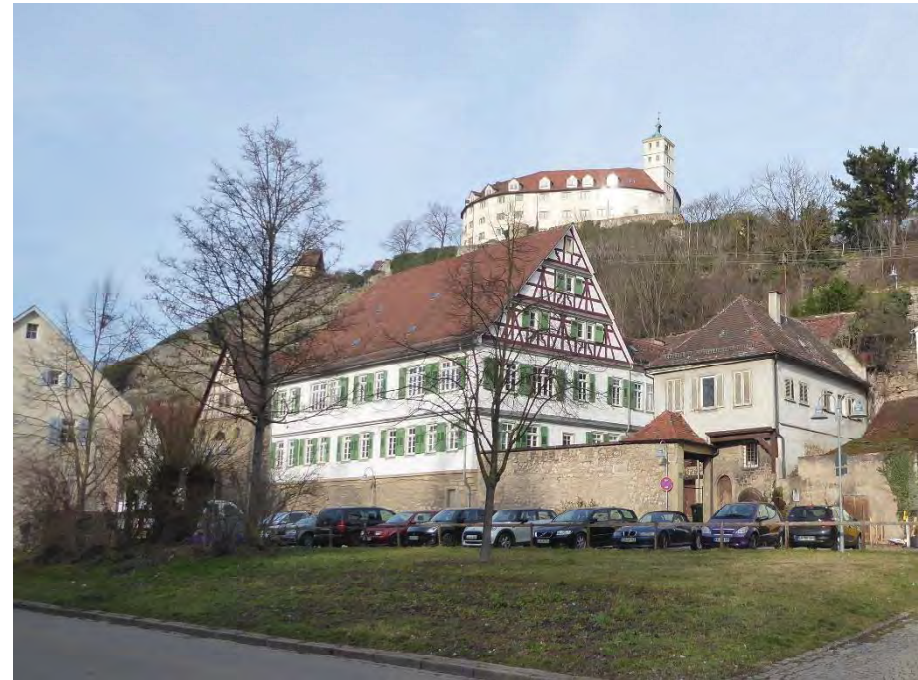
Ehemaliger Herrenhalber Pflegehof, bestehend aus Hauptgebäude mit Anbauten (34, 34/1, 34/2), Torhaus (34/3) und Kellerhaus bzw. Fruchtkasten (34/4 = Bernhardskapelle); Zweieinhalbgeschossiger, traufständiger Hauptbau mit Satteldach, nach Westen abgewalmt, in Hanglage, Sockel-/Erdgeschoss aus Bruchsteinmauerwerk, Fenster mit Steingewänden, an der Südseite rundbogiges Kellertor mit Herrenalber Wappen, bez. 1478, in Westfassade große Tür mit profiliertem Rahmung, zwei verputzte Fachwerkobergeschosse, Fachwerkgiebel mit genasten Bügen dreifach über Schwellen vorkragend, Fenster mit profilierten Holzgewänden und Klapppläden; im Inneren zwei große tonnengewölbte Keller; zweigeschossiges Torhaus, weitgehend verputzter Bruchsteinbau, außen kielbogiges Türgewände mit Steinmetzzeichen, im Hof reich profiliertes Türgewände mit gedrucktem Kielbogen, bez. „1562“, die einstigen Lauben im Obergeschoss durch barockes Fachwerk geschlossen; dreigeschossiger Fruchtkasten, Bruchsteinbau mit Fachwerkgiebel, Erdgeschoss als Keller im Felsen, sog. „Kaltes Loch“, im 1. Obergeschoss angeblich ehemalige Kapelle des Pflegehofs, zum Fruchtkasten umgebaut wohl 1570 (Inchrift an einem Rundbogengewände im 2. Obergeschoss)

1473 als Pflegehof des Klosters Herrenalb erbaut, nach Aufhebung des Kloster 1535 in württembergischem Besitz, im 19. Jahrhundert Königliches Kameralamt, bis in die 1930er Jahre Finanzamt, nach dem Zweiten Weltkrieg Malerwerkstätte des Christlichen Jugenddorfs Schloss Kaltenstein, stand in den 1980 Jahren leer

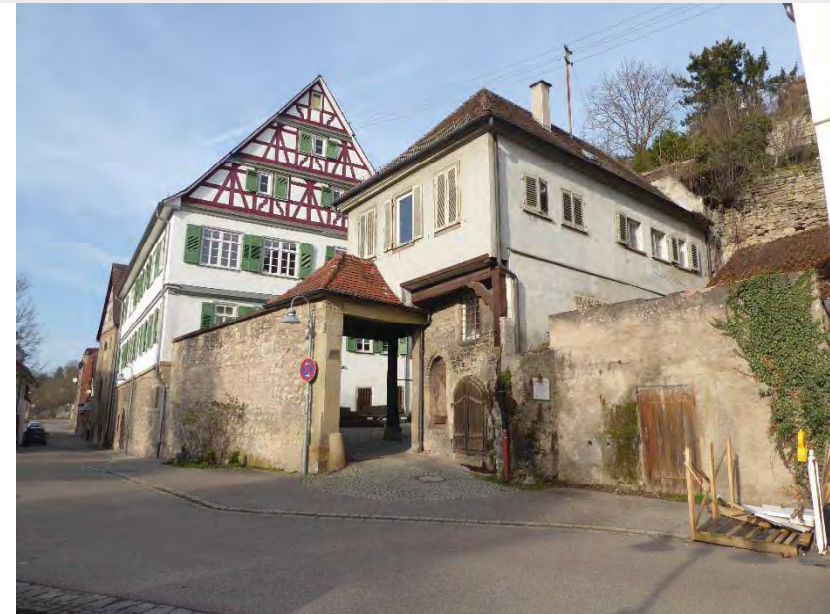
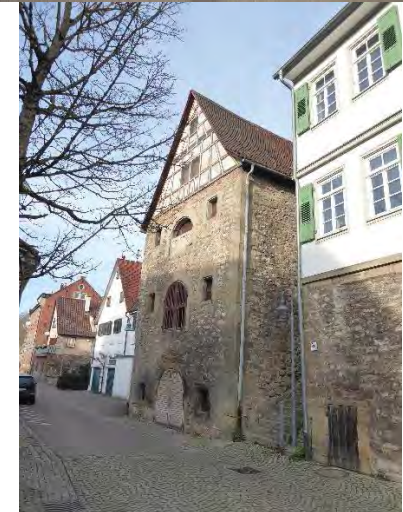
Mühlstraße 35 (ehemals 35 und 35/1)
Wohnhaus, ehemalige Gerberei

Zwei zweigeschossige, traufständige, im stumpfen Winkel aneinandergebaute Wohnhäuser mit Satteldach, verputzter Massivbau aus Bruchsteinmauerwerk, an der Südostecke Eckquaderung, im Westteil Obergeschoss in Fachwerk, rückwärts große Gerberlaube, voll unterkellert, Keller und Erdgeschoss früher als Gerberwerkstatt, möglicherweise verbunden mit einer Lederhandlung bzw. Schusterei genutzt, Obergeschoss als Wohnraum genutzt, Dach als Lagerfläche und Unterkunft von Bediensteten, bescheidene, aber durchgehend erhaltene Ausstattung des 19. Jahrhunderts mit Stuckkehlen an den Decken, Holzlamberien, gestemmt Füllungstüren, Fußböden

Im 18. Jahrhundert anstelle eines älteren Vorgängerbaus über wohl spätmittelalterlichem Keller errichtet (Nr. 35), in der 1. Hälfte 19. Jahrhundert Nr. 35/1 angebaut und räumlich mit dem Nachbarhaus verbunden, gleichzeitig neuer gemeinsamer Dachstuhl aufgeschlagen, 1988/90 Sanierung und Einbau von elf Wohnungen, Instandsetzung und Neueindeckung Dach, Einbau neuer Sprossenfenster, Erneuerung Außenputz, Anstrich, Ausbesserung Sandsteinarbeiten, Ausbesserung Naturstein-Bodenbeläge, Restaurierung Stuckkehlen und -gesimse in den Räumen, Restaurierung der Türen, Sanierung der Holzfußböden und Sockelleisten, der Treppen und der sichtbaren Holzkonstruktion, 2011 neuer Fassadenanstrich, Sanierung Putz im Sockelbereich, dabei kam an der nördlichen Hausecke eine eingehauene Jahreszahl 1633 zum Vorschein, 2012 Ersatz der schadhafte Außentreppe, 2018 Einbau eines kleinen Dachflächenfensters

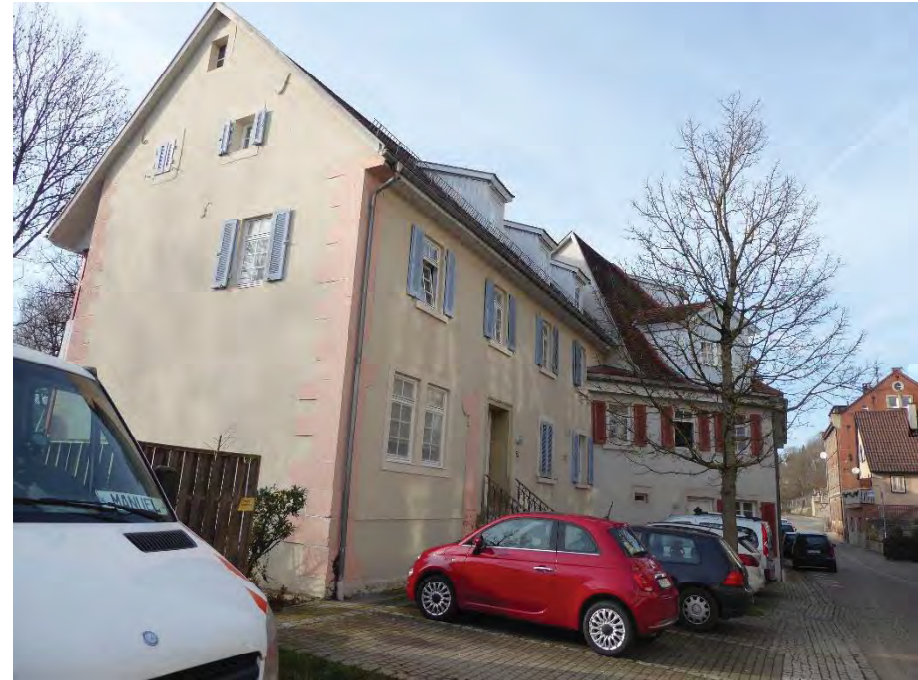
Mühlstraße 40
Wohnhaus**erhaltenswertes Gebäude**

Dreigeschossiges, traufständiges Wohnhaus mit Satteldach, massiver Backsteinbau, Erdgeschoss mit rotem Sandstein verkleidet, Fenstergewände an den Obergeschossen aus Werkstein, ornamental gestaltete eiserne Zuganker, 1879 erbaut als neues Wohngebäude der Schäfer'schen Kunstmühle

Das Gebäude entstand im späten 19. Jahrhundert am westlichen Ende der Mühlstadt. War seit dem 18. Jahrhundert der aus Feuerschutzgründen verputzte Fachwerkbau über massivem Erdgeschoss der häufigste Bautypus gewesen, wurde nun der unverputzte Backsteinbau bevorzugt. Backstein, aus dem verschiedenfarbige Verblender und Formsteine für Ornamente serienmäßig und damit preiswert hergestellt werden konnten, avancierte zum beliebtesten Baumaterial der Zeit. Als einer der für das späte 19. Jahrhundert typischen Backsteinbauten mit Werksteinerdgeschoss ist das Gebäude Zeugnis der städtebaulichen Entwicklung Vaihingens an der Wende vom 19. zum 20. Jahrhundert.
