Klingengasse

Klingengasse 1

Kulturdenkmal (§2 DSchG – BuK)

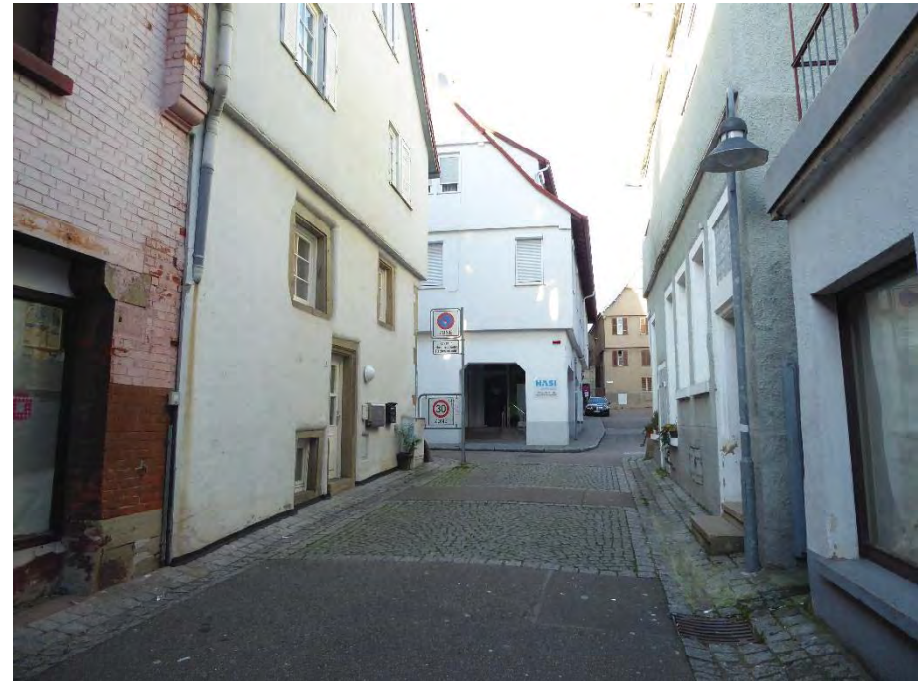
Oberamteigasse 1

Wohnhaus, ehemaliges Ackerbürgerhaus

Um 1700 mit späteren Veränderungen, um 1900 Brennerei und Mosterei, 1946 Ladenerweiterung durch eingeschossigen Anbau nach Norden, 2011 Sanierung der Wohnungen im Obergeschoss (dabei musste eine tragende Fachwerkwand, die durch einen Türeinbau statisch geschädigt/tragende Balken zerschnitten worden war, rekonstruiert werden)

Bei dem Gebäude handelt es sich um ein sog. Ackerbürgerhaus, das verschiedene Funktionen unter einem Dach vereint. Das Erdgeschoss war landwirtschaftlich genutzt, hier befanden neben der mittig angeordneten Tenne die (Klein-)Viehställe. Rechts vom großen Tennentor bot ein rundbogiges Tor Zugang zur Kelleranlage. Über Kellerzugang und Stallungen befanden sich Handwerkerstube bzw. Materialienkammer. Das Obergeschoss diente als Wohngeschoss, der Dachraum der Vorratshaltung. Das Gebäude belegt eindrucksvoll, dass die Besitzer neben ihrem Handwerk auch eine Landwirtschaft – hier der in Vaihingen damals verbreitete Weinbau – betrieben. Damit ist es als anschaulich überlieferter baulicher Beleg für die Wohn- und Arbeitsverhältnisse in Vaihingen in der Frühen Neuzeit von stadtbaugeschichtlicher Bedeutung.

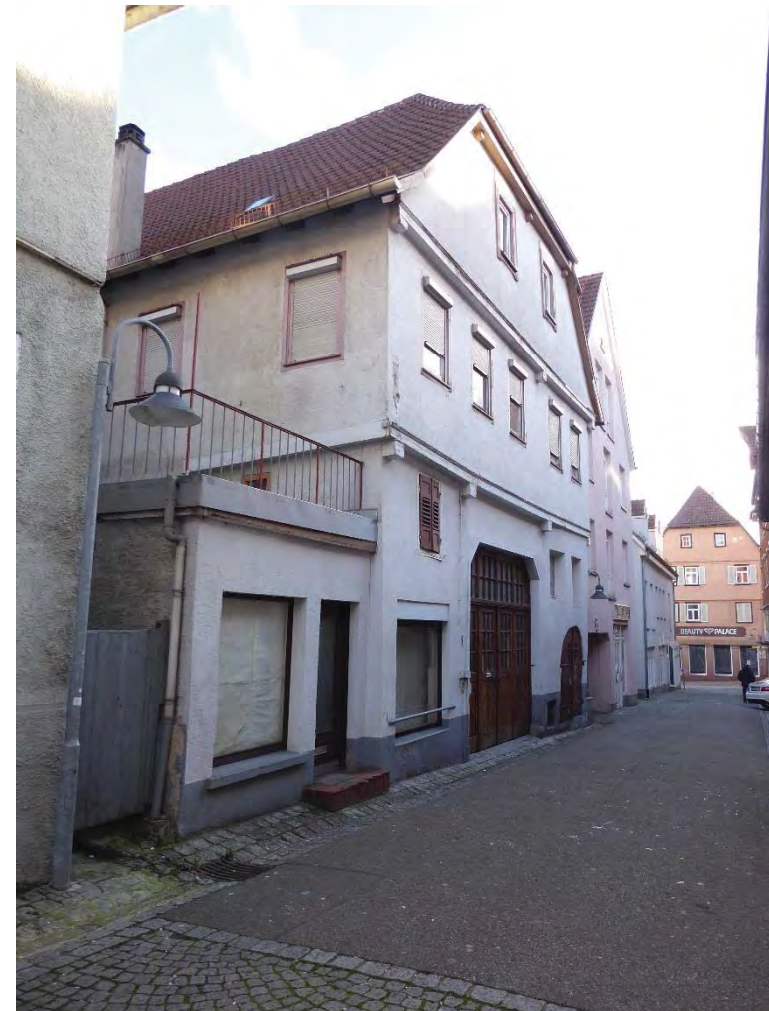
Oberamteigasse 3

Ökonomiegebäude, sog. Judenstall

Spätes 19. Jahrhundert mit wenigen jüngeren Veränderungen (Schaufenster)

Die Stallscheune zieht ihre städtebauliche Bedeutung aus dem Umstand, dass sich in der Vaihinger Kernstadt so gut wie keine Ökonomiebauten des späten 19. Jahrhunderts in so unverbautem Zustand erhalten haben. Für die Bauzeit typisch sind die Verwendung von Backstein als billiges aber durchaus dekoratives Baumaterial sowie die Segmentbogenfenster und das schulterbogige ehemalige Einfahrtstor. Die Stallscheune ist ein gut erhaltenes Beispiel eines bäuerlichen Funktionsbaus, der die Wirtschaftsbereiche Viehhaltung und Vorratshaltung unter einem Dach vereint und auch zur Aufbewahrung der Wagen und landwirtschaftlichen Gerätschaften diente. Sie ist ein anschaulich überliefertes bauliches Zeugnis dafür, dass auch am Ende des 19. Jahrhunderts die (Nebenerwerbs-) Landwirtschaft in Vaihingen eine große Rolle spielte sowie ein für das Straßenbild und die Stadtbaugeschichte aussagekräftiger Bau.

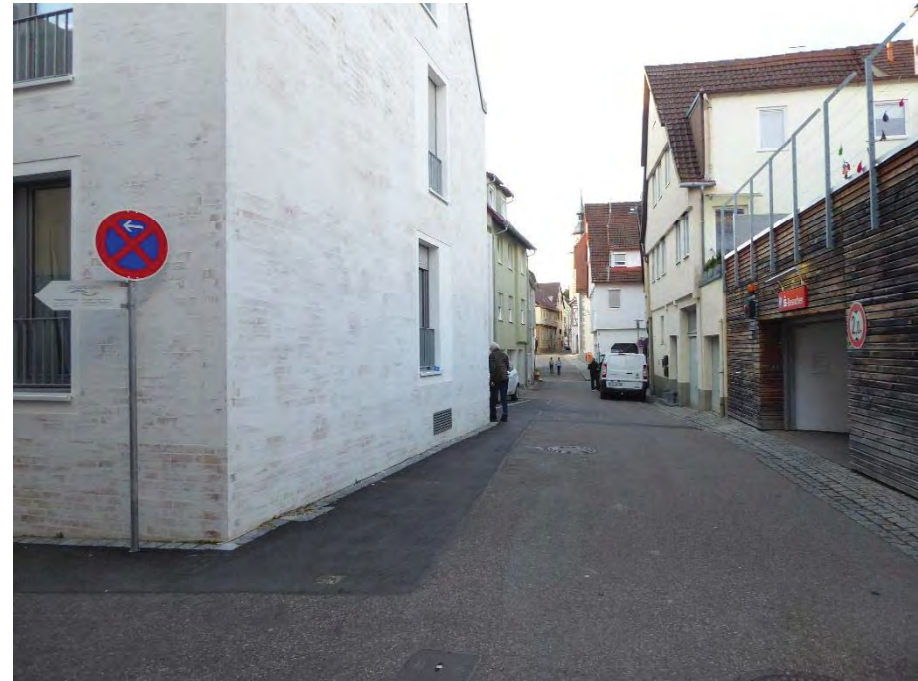
Radbrunnengasse 2

Wohnhaus, ehemalige Scheune

Wohl im 19. Jahrhundert als Scheune zu Wohnhaus Marktplatz 10 erbaut, später zum Wohnhaus umgebaut, 2011 Umbaumaßnahmen, Einbau Garage

Die heute zu Wohnzwecken ausgebaute Scheune belegt die große Bedeutung, die die Landwirtschaft in Vaihingen in vergangenen Zeiten besaß. Auch die wohlhabenden Bürger betrieben teilweise eine Landwirtschaft, was mehrere zu Wohnhäusern am Marktplatz gehörende Ökonomiebauten im Umkreis belegen. Damit ist die ehemalige Scheune ein wichtiger baulicher Beleg der Wirtschafts- und Sozialgeschichte von Vaihingen.

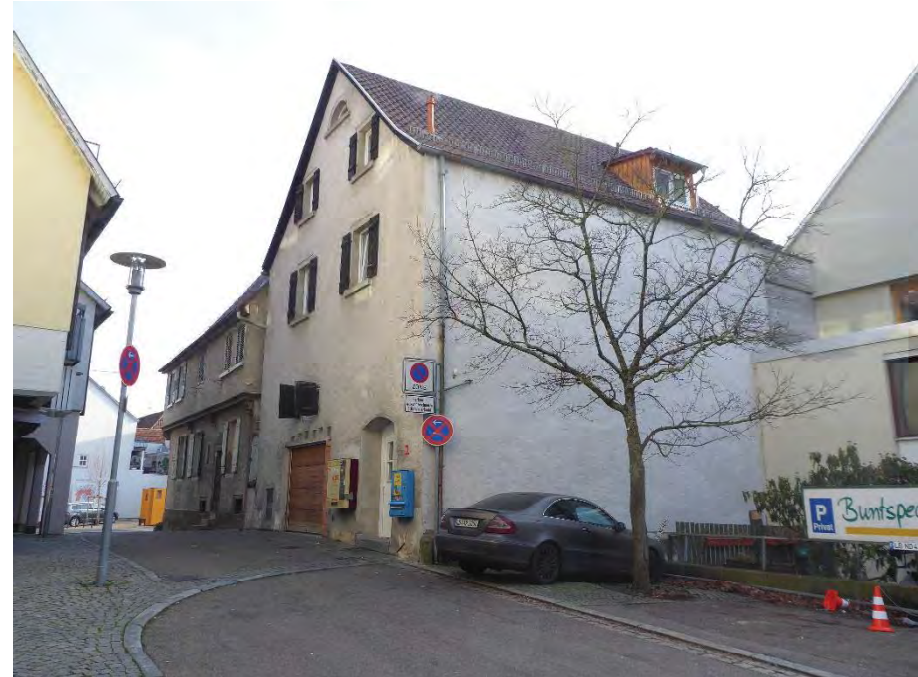
Radbrunnengasse 6

Wohnhaus, ehemaliges Weingärtnerhaus

Im 18. Jahrhundert unter Verwendung älterer massiver Teile (Karniesprofil der beiden Türen am Erdgeschoss weist in das 16. Jahrhundert) erbaut, 1988/91 Umbau, Instandsetzung und Modernisierung, 2018 Sanierung Giebelfassade/Außenputz nachdem das baufällige Gebäude Radbrunnengasse 4 abgerissen wurde, 2019 Sanierung Gewölbekeller

Bei dem Gebäude handelt es sich um ein gestelztes Einhaus, das verschiedene Funktionen unter einem Dach vereint. Das Erdgeschoss war landwirtschaftlich genutzt, hier befanden neben der Tenne die (Klein-)Viehställe. An der Nordostecke bot ein rundbogiges Tor Zugang zur Kelleranlage. Über Kellerzugang und Stallungen befanden sich Handwerkerstube bzw. Materialenkammer. Das Obergeschoss diente als Wohngeschoss, der Dachraum der Vorratshaltung. Das Gebäude belegt eindrucksvoll, dass die Besitzer neben ihrem Handwerk auch eine Landwirtschaft – hier den in Vaihingen damals verbreitete Weinbau – zugleich ein betrieben. Damit ist es als anschaulich überlieferter baulicher Beleg für die Wohn- und Arbeitsverhältnisse in Vaihingen in der Frühen Neuzeit von stadtbaugeschichtlicher Bedeutung.

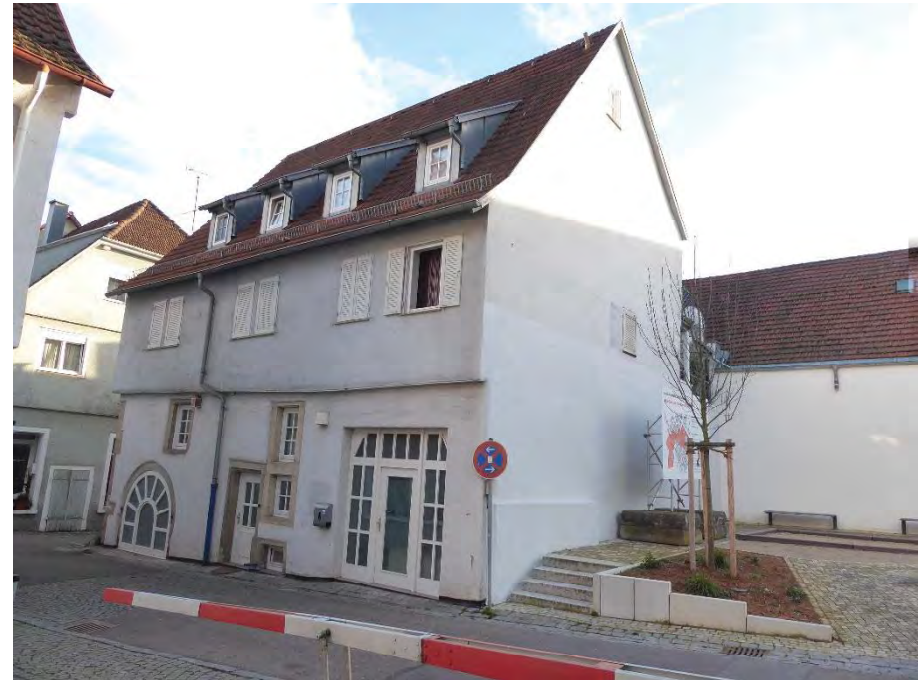
Radbrunnengasse 8

Wohn- und Geschäftshaus

Um 1700 unter Verwendung älterer massiver Teile (Karniesprofil der Tür am Erdgeschoss weist in das 16. Jahrhundert) erbaut, im späten 19. Jahrhundert Einbau eines Ladengeschäfts in die Nordwestecke, 1995 Teilnutzungsänderung und Umbau im Erdgeschoss zum Zweck der Vergrößerung der Ladenverkaufsfläche und Schaffung eines Büro- und Aufenthaltsraumes, vorhandene hochrechteckige Tür zum Stall mit Sandsteineinfassung erhalten, neues Schaufenster, 1996 Anstrich Fassade

Das an der Kreuzung Radbrunnengasse / Oberamteigasse in Ecklage stehende Bürgerhaus ist mit seinem wohl noch in das 16. Jahrhundert zurückreichenden Kern und dem verputzten, nur wenig vorkragenden Fachwerkobergeschoss ein sprechendes Beispiel für die Wiederaufbauphase nach dem Stadtbrand von 1693, der Vaihingen fast vollständig in Schutt und Asche legte. Mit dem jüngeren Ladeneinbau zeugt es zudem von dem Strukturwandel im späten 19. Jahrhundert, der die ursprünglich landwirtschaftlich genutzten Erdgeschosse zu Wohn- oder Ladenräumen veränderte. Das Gebäude ist damit nicht nur als eines der im Kern ältesten, nach 1693 wieder aufgebauten Vaihinger Häuser von Bedeutung für die Stadtbaugeschichte, sondern kündigt auch von der Wirtschaftsgeschichte der Stadt.

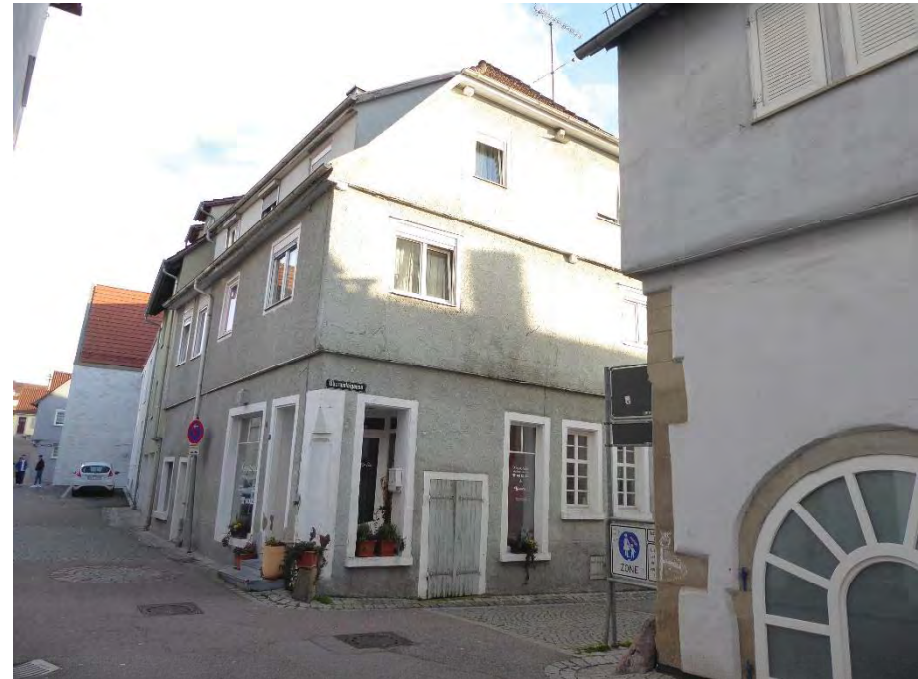
Radbrunnengasse 13

Wohnhaus, ehemaliges Ackerbürgerhaus

1844 erbaut mit späteren Veränderungen (Dachgauben, Fenstererneuerung)

Mit dem angebauten Kleintierstall ist das Gebäude ein anschauliches Beispiel für die Wohnhäuser der im Nebenerwerb von der Landwirtschaft lebenden Bevölkerungsschicht in Vaihingen. Da im Sockel- bzw. Erdgeschoss die Stallungen der Nutztiere untergebracht waren, wurde dieser Hausteil der hohen Luftfeuchtigkeit und der tierischen Ausscheidungen geschuldet in Massivbauweise errichtet. Das kleinbäuerliche Wohnhaus aus der 1. Hälfte des 19. Jahrhunderts ist ein selteneres Beispiel dieses Typus und zugleich baulicher Beleg der von der (Nebenerwerbs-) Landwirtschaft geprägten Geschichte Vaihingens und Bestandteil des historischen Stadtbildes.

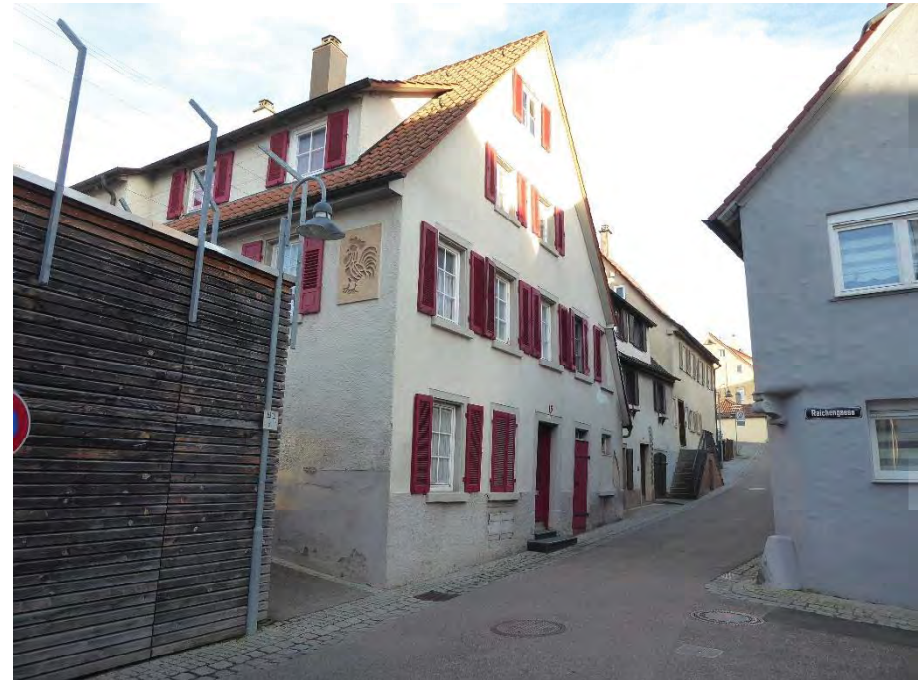
Radbrunnengasse 14

Wohnhaus, ehemaliges Ackerbürgerhaus

Um 1700 unter Verwendung älterer massiver Teile (Karniesprofil der Tür am Erdgeschoss weist in das 16./17. Jahrhundert) erbaut, 1990 Umbau und Sanierung, Einbau einer Doppelgarage, 1992 Sanierung Fassade, Fachwerkfreilegung im Obergeschoss, neuer Verputz, Anstrich, Brettverschalung über Garagentor durch Verglasung ersetzt, Steingewände steinmetzmäßig überarbeitet, 2001 Einrichtung einer Dachgaube

Das Gebäude ist mit seinem wohl noch in das 16./17. Jahrhundert zurückreichenden Kern und nicht bzw. wenig vorkragenden Fachwerkobergeschoss mit den zeittypischen V-Streben in den Fensterbrüstungen ein sprechendes Beispiel für die Wiederaufbauphase nach dem Stadtbrand von 1693, der Vaihingen fast vollständig in Schutt und Asche legte. Mit seinem hohen massiven Stall-/ Scheunenteil im Erdgeschoss und dem darüber angeordneten Wohnteil ist er baulicher Beleg dafür, dass die meisten Vaihinger bis weit in das 19. Jahrhundert hinein zusätzlich zu ihrem Handwerk eine Nebenerwerbslandwirtschaft betrieben. Damit ist das Haus als anschaulich überlieferter baulicher Beleg für die Wohn- und Arbeitsverhältnisse in Vaihingen in der Frühen Neuzeit von stadtbaugeschichtlicher Bedeutung.

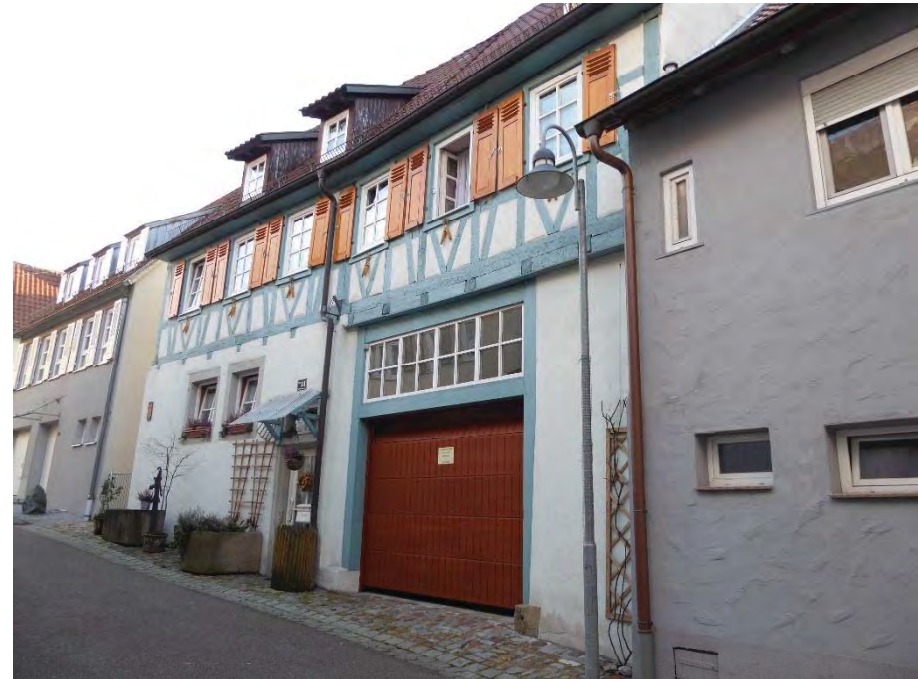
Radbrunnengasse 19

Wohnhaus, ehemaliges Handwerker-/Ackerbürgerhaus

Vermutlich noch im 17. Jahrhundert erbaut mit zahlreichen jüngeren Veränderungen, Um- und Anbauten, 2007 Einbau von Kunststofffenstern

Das Gebäude ist ein charakteristisches Beispiel eines der für Vaihingen typischen gestelzten Einhäuser, die landwirtschaftliche und Wohnnutzung unter einem Dach vereinten und gehört zudem zum ältesten Hausbestand der historischen Amtsstadt. Ungeachtet der jüngeren Überformungen erinnert das Haus daran, dass die meisten Vaihinger bis weit in das 19. Jahrhundert hinein zusätzlich zu ihrem Handwerk eine Nebenerwerbslandwirtschaft betrieben. Das bescheiden dimensionierte Haus ist ein Beleg der Vaihinger Stadtbaugeschichte wie auch der historischen Sozialtopographie der Stadt

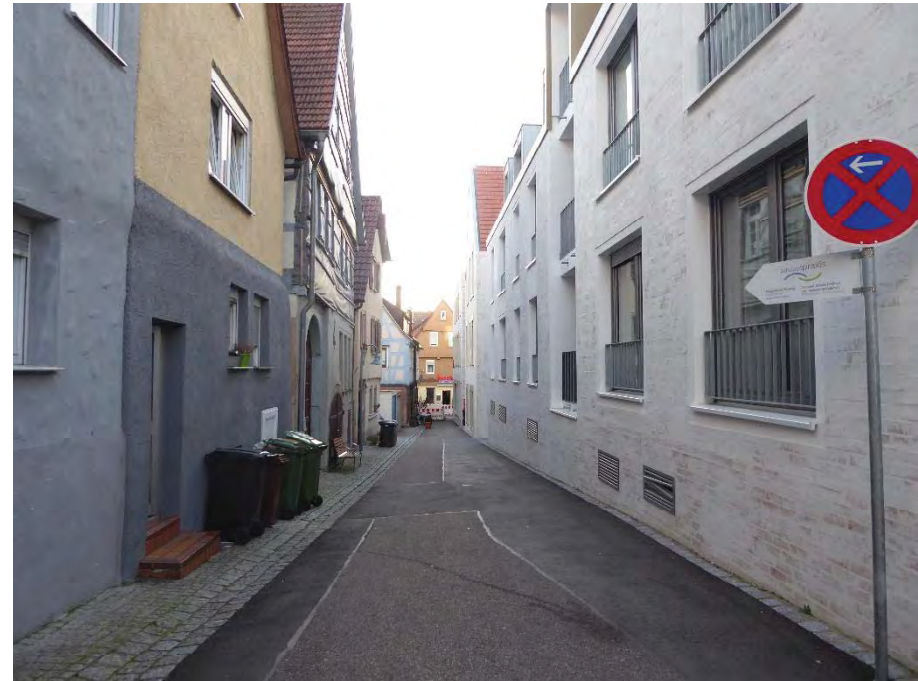
Raichengasse 4

Wohnhaus, ehemaliges Weingärtnerhaus

Im frühen 18. Jahrhundert unter Verwendung eines älteren Kellergeschosses (Kellertor war bezeichnet „1608“, jetzt verwittert) errichtet, 1993 Fachwerkfreilegung, 2003 Sanierung der straßenseitigen Fachwerkfassade, 2020 erneute Fassadensanierung geplant

Bei dem Gebäude handelt es sich um ein gestelztes Einhaus, das verschiedene Funktionen unter einem Dach vereint. Das Erdgeschoss war landwirtschaftlich genutzt, hier befanden neben der Tenne die (Klein-)Viehställe. Rechts vom großen Tennentor bot ein rundbogiges Tor Zugang zur Kelleranlage. Über Kellerzugang und Stallungen befanden sich Handwerkerstube bzw. Materialienkammer. Das Obergeschoss diente als Wohngeschoss, der Dachraum der Vorratshaltung. Das Gebäude belegt eindrucksvoll, dass die Besitzer neben ihrem Handwerk eine Landwirtschaft – hier den in Vaihingen damals verbreiteten Weinbau – betrieben. Damit ist es als anschaulich überlieferter baulicher Beleg für die Wohn- und Arbeitsverhältnisse in Vaihingen in der Frühen Neuzeit von stadtbaugeschichtlicher Bedeutung.

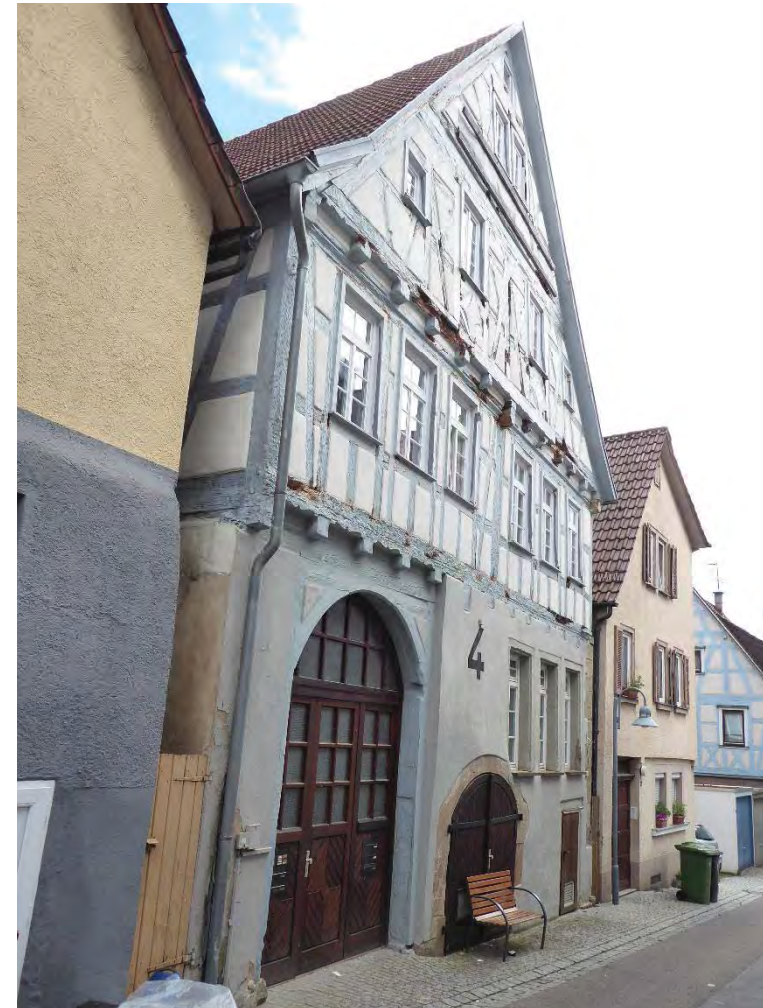
Wohnhaus

18. Jahrhundert, mit späteren Veränderungen

Ungeachtet der späteren Überformungen lässt das Haus erkennen, dass es sich um ein gestelztes Einhaus handelt, in dessen massivem Erdgeschoss einst auch (Kleinvieh-) Ställe untergebracht waren. Damit verweist es darauf, dass viele der Vaihinger bis weit in das 19. Jahrhundert hinein zu ihrer sozialen Sicherung eines landwirtschaftlichen Neben- und Zuerwerbs dringend bedurften. Damit ist das Haus Raichengasse 6 bauliches Zeugnis der Wohn- und Arbeitsverhältnisse in Vaihingen im 18. und 19. Jahrhundert.

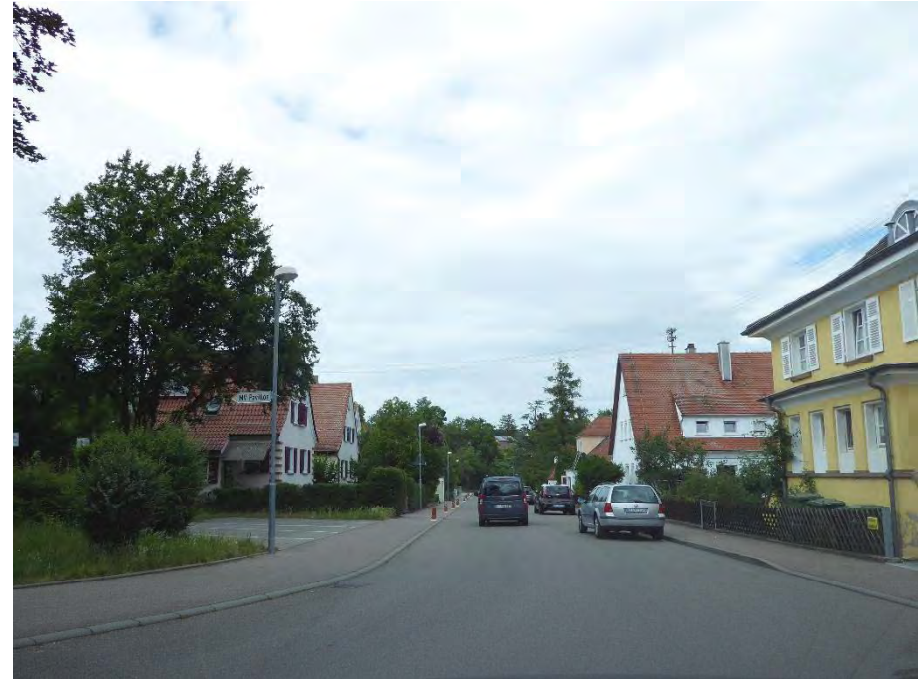
Ein- bis zweigeschossiges Wohnhaus mit Satteldach, in Hanglage mit hohem Sockelgeschoss, verputzter Massivbau, symmetrisch gestaltete Fassade, Betonung der Mitte durch Gaube mit Walmdach, um 1920/30, jüngerer Anbau

Das Haus Schloßbergstraße 2 ist ein anschaulich überliefertes Beispiel eines im Sinne des Heimatschutzstil in den Zwischenkriegsjahren erbauten Wohnhauses. Dieser verstand sich als Historismus und Jugendstil überwindender Reformstil, der lokale und regionale Bautraditionen – hier z.B. der an die Altstadt Häuser Vaihingens erinnernde vorkragende Giebelspitz mit Zwillingenfenstern - wieder aufnahm.

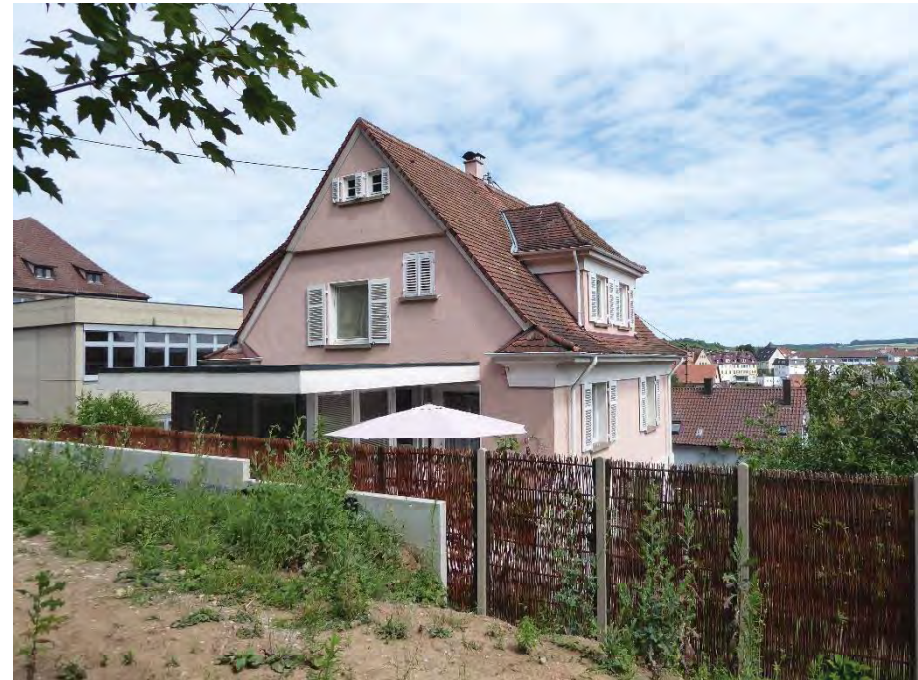
Ein- bis zweigeschossiges Wohnhaus mit Mansardwalmdach, in Hanglage mit hohem Sockelgeschoss, verputzter Massivbau, symmetrisch gestaltete Fassade, Betonung der Mitte durch Risalit und Zwerchhaus, umlaufende Sohlbank am Hauptgeschoss, um 1920/30

Das Haus Schloßbergstraße 4 ist ein anschaulich überliefertes Beispiel eines im Sinne des Heimatschutzstil in den Zwischenkriegsjahren erbauten Wohnhauses. Dieser verstand sich als Historismus und Jugendstil überwindender Reformstil, der lokale und regionale Bautraditionen – hier z.B. das in barocker Tradition stehende große Mansardwalmdach – wieder aufnahm.

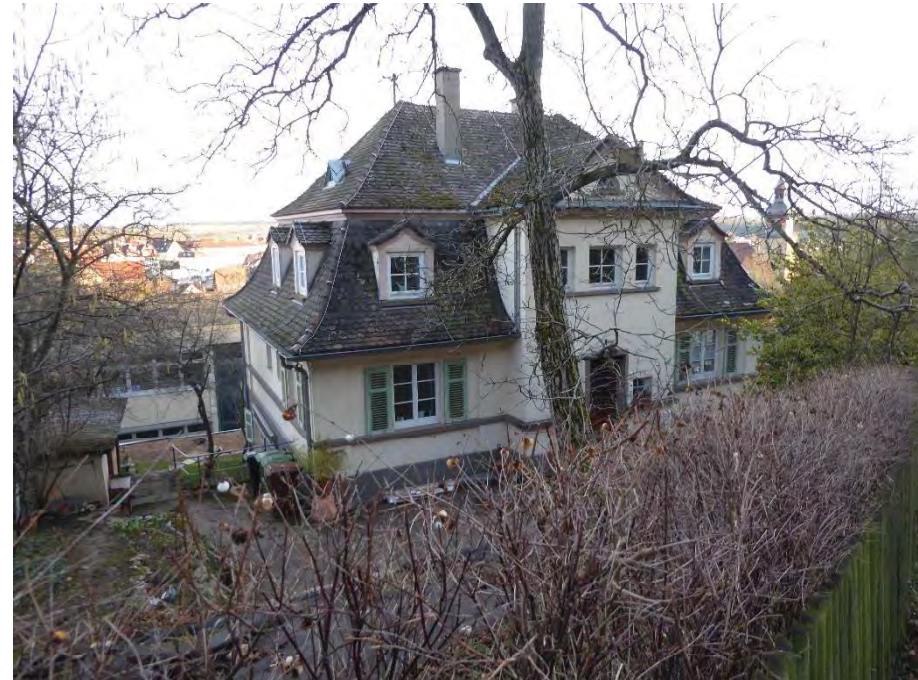
Ein- bis zweigeschossiges Wohnhaus mit Mansardwalmdach, straßenseitig mit Fußwalm, in Hanglage mit hohem Sockelgeschoss, verputzter Massivbau, symmetrisch gestaltete Fassade, um 1920/30

Das Haus Schloßbergstraße 6 ist ein anschaulich überliefertes Beispiel eines im Sinne des Heimatschutzstil in den Zwischenkriegsjahren erbauten Wohnhauses. Dieser verstand sich als Historismus und Jugendstil überwindender Reformstil, der lokale und regionale Bautraditionen – hier z.B. das in barocker Tradition stehende große Mansardwalmdach – wieder aufnahm.

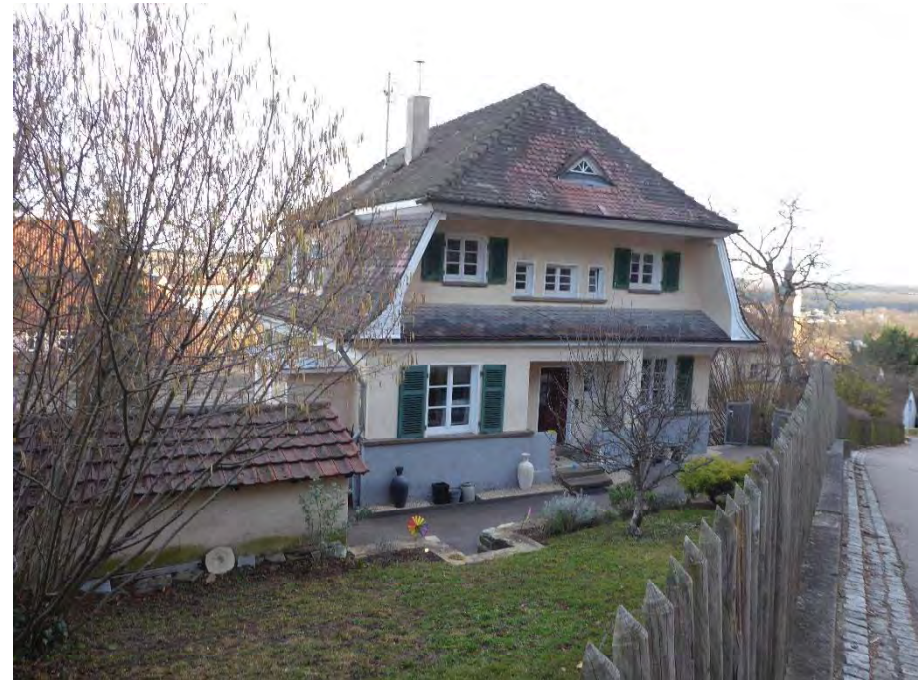
Ein- bis zweigeschossiges, giebelständiges Wohnhaus mit steilem Satteldach, Fußwalm über breitem Traufgesims, in Hanglage mit hohem Sockelgeschoss, verputzter Massivbau, symmetrisch gestaltete Fassade, um 1920/30

Das Haus Schloßbergstraße 8 ist ein anschaulich überliefertes Beispiel eines im Sinne des Heimatschutzstil in den Zwischenkriegsjahren erbauten Wohnhauses. Dieser verstand sich als Historismus und Jugendstil überwindender Reformstil, der lokale und regionale Bautraditionen – hier z.B. der an die Altstadt Häuser Vaihingens erinnernde steile Giebel über profilierter Schwelle – wieder aufnahm.

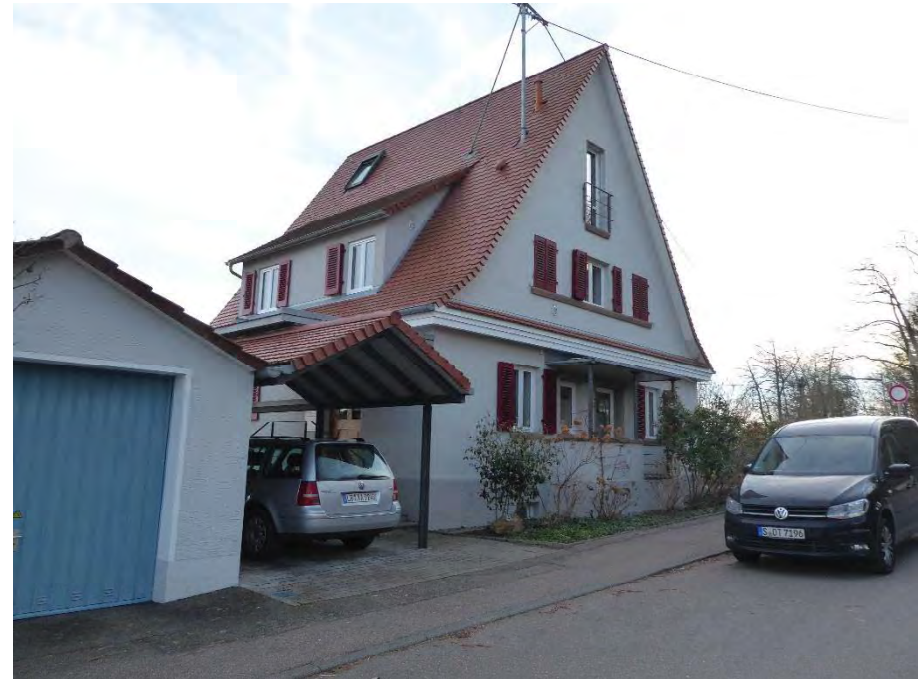
Ein- bis zweigeschossiges, giebelständiges Wohnhaus mit steilem Satteldach, Fußwalm über breitem Traufgesims, in Hanglage mit hohem Sockelgeschoss, verputzter Massivbau, symmetrisch gestaltete Fassade, um 1920/30

Das Haus Schloßbergstraße 10 ist ein anschaulich überliefertes Beispiel eines im Sinne des Heimatschutzstil in den Zwischenkriegsjahren erbauten Wohnhauses. Dieser verstand sich als Historismus und Jugendstil überwindender Reformstil, der lokale und regionale Bautraditionen – hier z.B. der an die Altstadt Häuser Vaihingens erinnernde steile Giebel über profilierter Schwelle – wieder aufnahm.

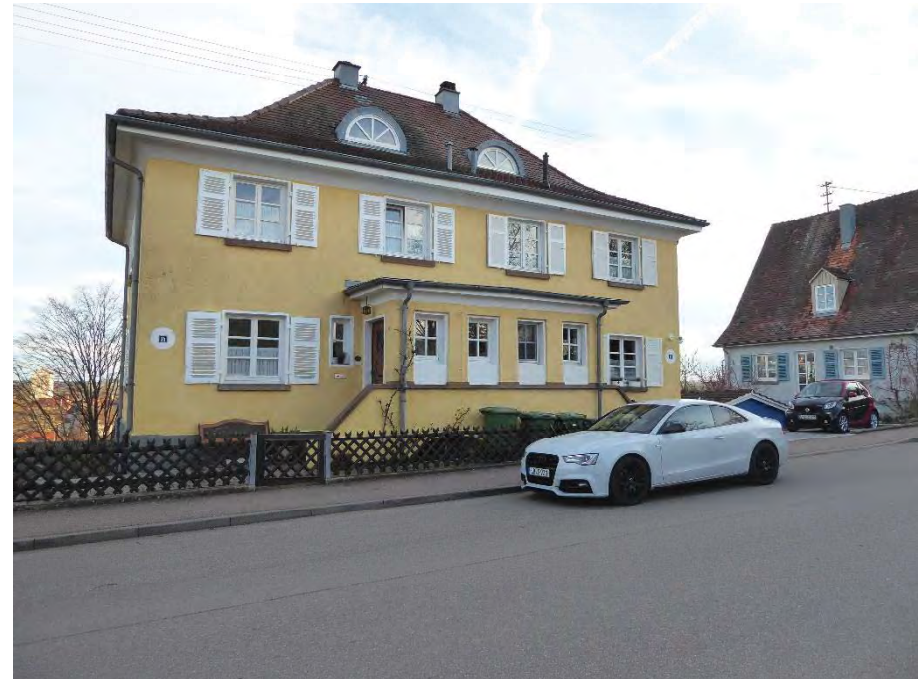
Eingeschossiges, giebelständiges Wohnhaus mit steilem Satteldach, verputzter Massivbau, symmetrisch gestaltete Fassade, intermittierende Eckquaderung, seitlicher bedachter Eingang, Dreiecksfenster im Giebelspitz, um 1920/30

Das Haus Schloßbergstraße 15 ist ein anschaulich überliefertes Beispiel eines im Sinne des Heimatschutzstil in den Zwischenkriegsjahren erbauten Wohnhauses. Dieser verstand sich als Historismus und Jugendstil überwindender Reformstil, der lokale und regionale Bautraditionen – hier z.B. der an die Altstadt Häuser Vaihingens erinnernde steile Giebel mit Zwillingenfenstern – wieder aufnahm.

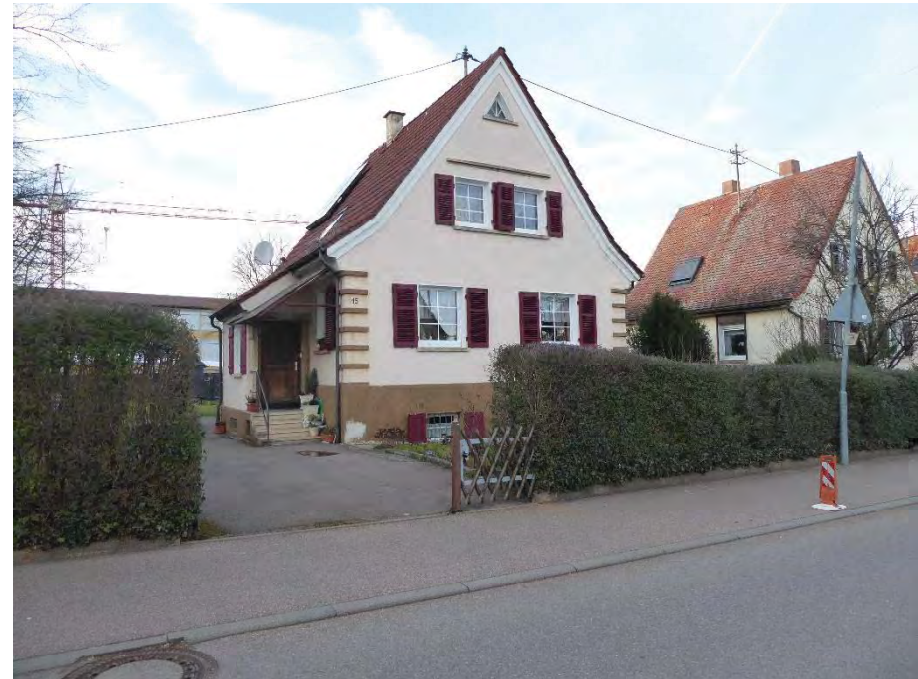
Eingeschossiges, giebelständiges Wohnhaus mit steilem Satteldach, in Hanglage mit hohem Sockelgeschoss, verputzter Massivbau, symmetrisch gestaltete Fassade, seitlicher bedachter Eingang, Dreiecksfenster im Giebelspitz, um 1920/30

Das Haus Schloßbergstraße 16 ist ein anschaulich überliefertes Beispiel eines im Sinne des Heimatschutzstil in den Zwischenkriegsjahren erbauten Wohnhauses. Dieser verstand sich als Historismus und Jugendstil überwindender Reformstil, der lokale und regionale Bautraditionen – hier z.B. der an die Altstadt Häuser Vaihingens erinnernde steile Giebel – wieder aufnahm.

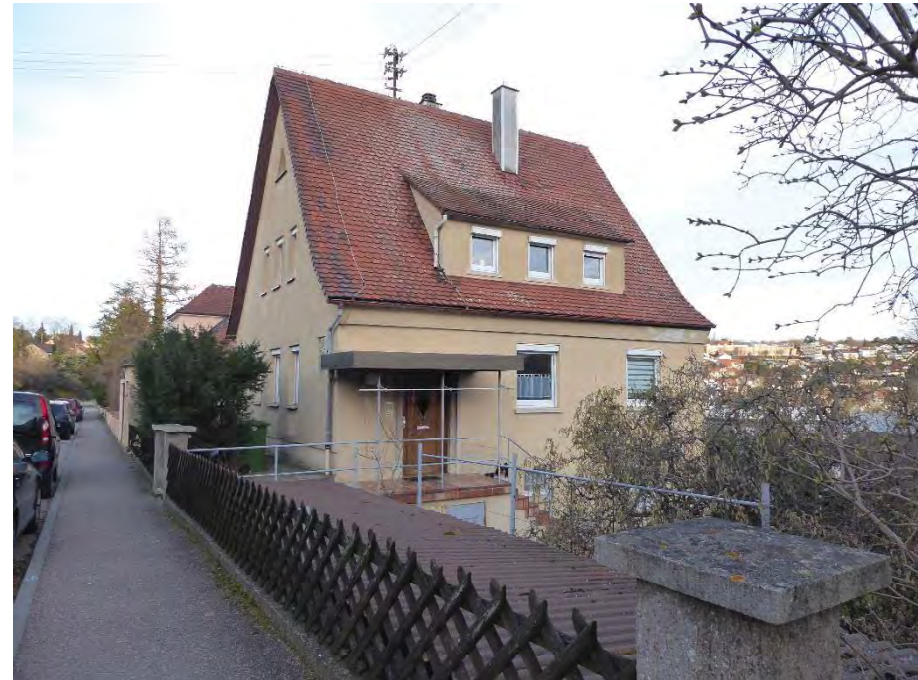
Eingeschossiges, giebelständiges Wohnhaus mit steilem Satteldach, verputzter Massivbau, symmetrisch gestaltete Fassade, seitlicher bedachter Eingang, Dreiecksfenster im Giebelspitz, um 1920/30

Das Haus Schloßbergstraße 17 ist ein anschaulich überliefertes Beispiel eines im Sinne des Heimatschutzstil in den Zwischenkriegsjahren erbauten Wohnhauses. Dieser verstand sich als Historismus und Jugendstil überwindender Reformstil, der lokale und regionale Bautraditionen – hier z.B. der an die Altstadt Häuser Vaihingens erinnernde steile Giebel mit Zwillingenfenstern – wieder aufnahm.

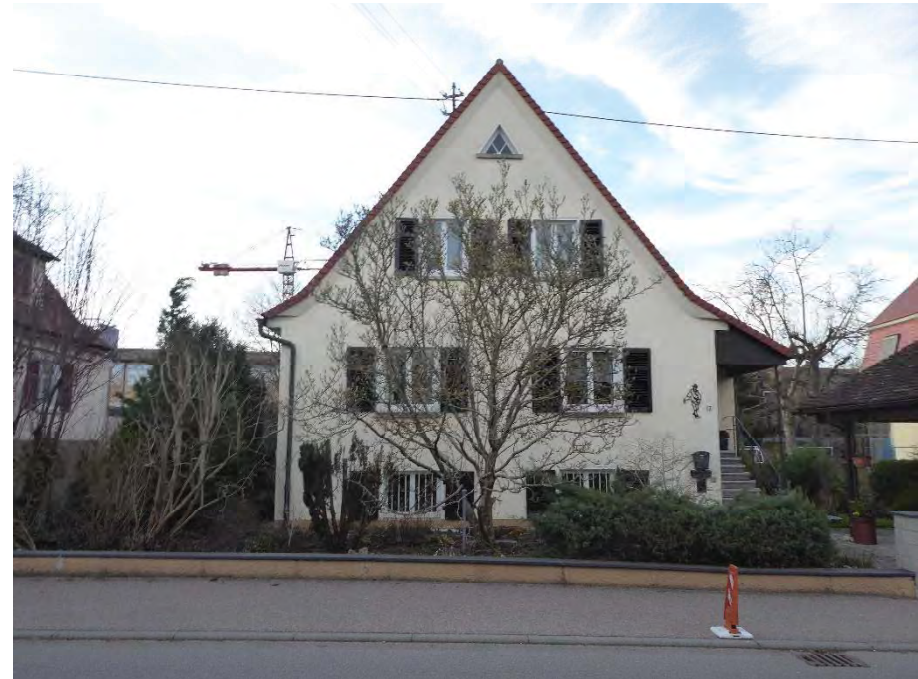
Ein- bis zweigeschossiges Wohnhaus mit Walmdach, in Hanglage mit hohem Sockelgeschoss, verputzter Massivbau, symmetrisch gestaltete Fassade, Betonung der Mitte durch Zwerchhaus, um 1920/30

Das Haus Schloßbergstraße 18 ist ein anschaulich überliefertes Beispiel eines im Sinne des Heimatschutzstil in den Zwischenkriegsjahren erbauten Wohnhauses. Dieser verstand sich als Historismus und Jugendstil überwindender Reformstil, der lokale und regionale Bautraditionen – hier z.B. das in barocker Tradition stehende große Walmdach mit Zwerchhaus – wieder aufnahm.

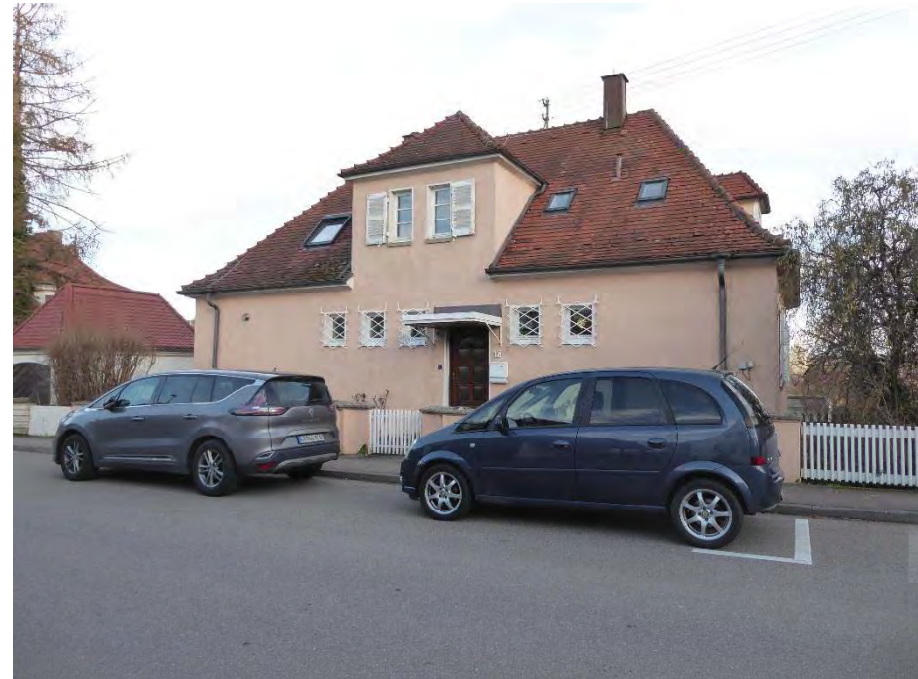
Eingeschossiges, giebelständiges Wohnhaus mit Mansarddach, hohes Sockelgeschoss, seitlicher bedachter Eingang, symmetrisch gestaltete Fassade, um 1920/30

Das Haus Schloßbergstraße 19 ist ein anschaulich überliefertes Beispiel eines im Sinne des Heimatschutzstil in den Zwischenkriegsjahren erbauten Wohnhauses. Dieser verstand sich als Historismus und Jugendstil überwindender Reformstil, der lokale und regionale Bautraditionen – hier z.B. das in barocker Tradition stehende Mansarddach und die gleichmäßig gereihten Fenster mit Klappläden – wieder aufnahm.

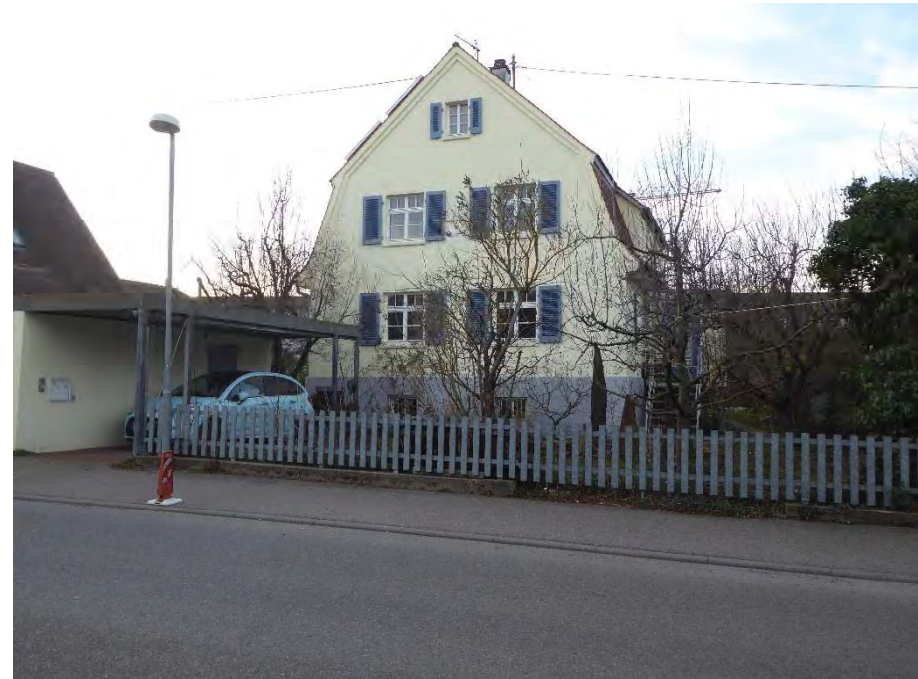
Ein- bis zweigeschossiges Wohnhaus mit Walmdach, in Hanglage mit hohem Sockelgeschoss aus roten Sandsteinquadern, verputzter Massivbau, symmetrisch gestaltete Fassade, Betonung der Mitte durch Zwerchhaus, um 1920/30

Das Haus Schloßbergstraße 20 ist ein anschaulich überliefertes Beispiel eines im Sinne des Heimatschutzstil in den Zwischenkriegsjahren erbauten Wohnhauses. Dieser verstand sich als Historismus und Jugendstil überwindender Reformstil, der lokale und regionale Bautraditionen – hier z.B. das in barocker Tradition stehende große Walmdach – wieder aufnahm.

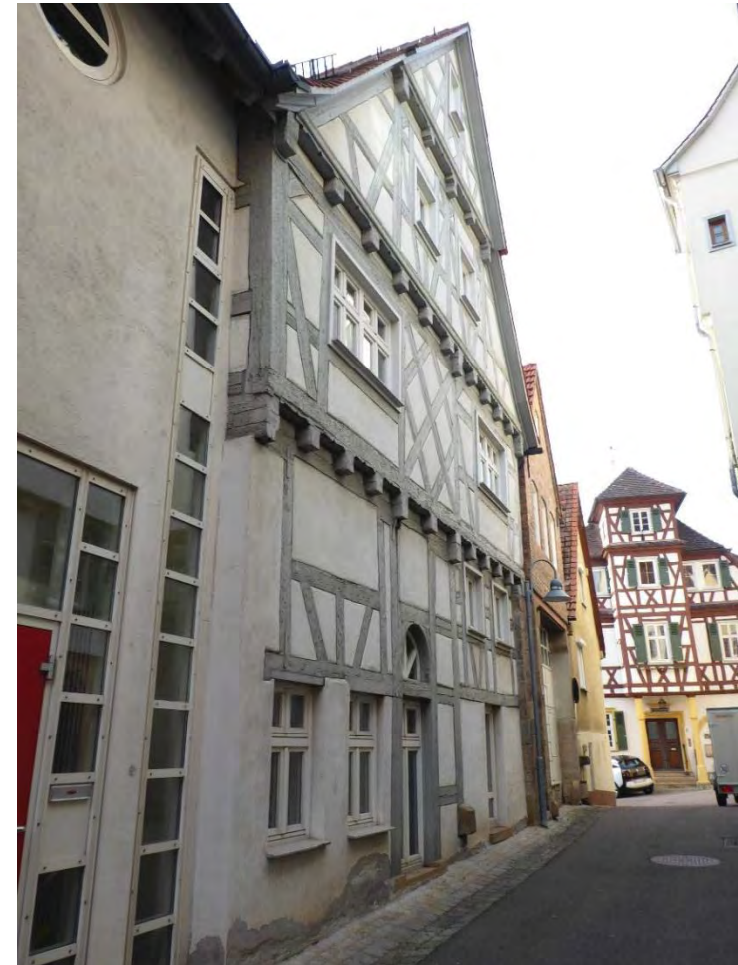
Schloßstraße 2

18. Jahrhundert mit späteren Veränderungen, u.a. 1. Dachgeschoss ausgebaut, Fassade gedämmt

Ungeachtet jüngerer Überformungen gibt sich das Gebäude als eines der für die Vaihinger Altstadt typischen barocken Häuser zu erkennen, die Wohnen und Wirtschaften unter einem Dach vereinten. Mehrere verschiedene Ebenen in Erd- und Zwischengeschoss im vorderen Hausteil belegen eine ehemalige Nutzung als Stallungen und Handwerkerstube. Das ehemalige Handwerkerhaus ist als baulicher Beleg für die Wohn- und Arbeitsverhältnisse in Vaihingen in der Frühen Neuzeit von stadtbaugeschichtlicher Bedeutung.

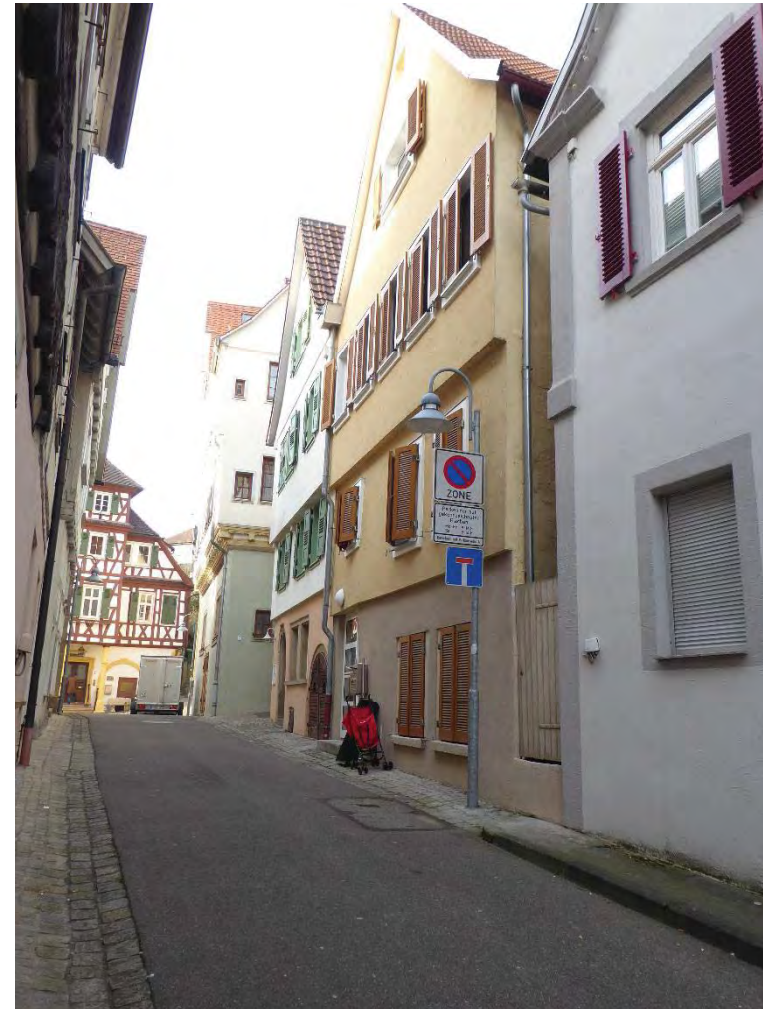
Schloßstraße 3

19. Jahrhundert, Tennentor durch moderne Konstruktion ersetzt

Die heute zu Räumen für die Stadtverwaltung ausgebaute ehemalige Scheune ist einer der ganz wenigen Ökonomiebauten des späteren 19. Jahrhunderts in der Vaihinger Altstadt. Für die Bauzeit typisch sind die Verwendung von Backstein als billiges aber durchaus dekoratives Baumaterial sowie das schulterbogige ehemalige Einfahrtstor. Die ehemalige Scheune ist ein anschaulich überliefertes bauliches Zeugnis dafür, dass auch am Ende des 19. Jahrhunderts die (Nebenerwerbs-) Landwirtschaft in Vaihingen eine große Rolle spielte sowie ein für das Straßenbild und die Stadtbaugeschichte aussagekräftiger Bau.

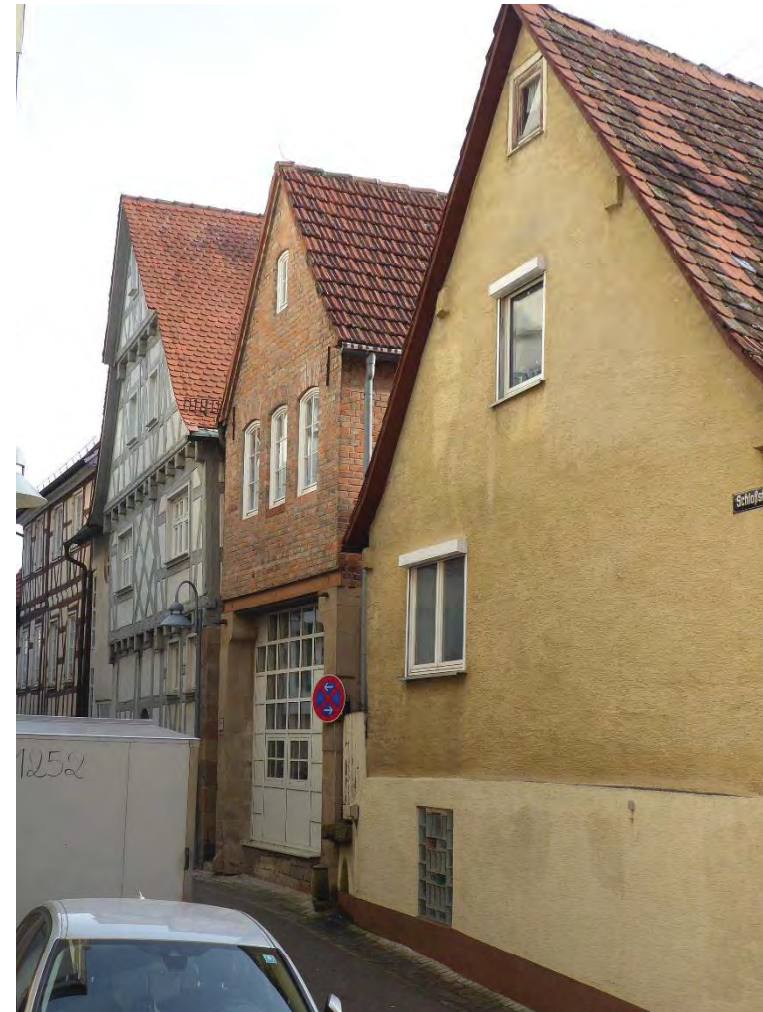
Schloßstraße 4
Wohnhaus**Erhaltenswertes Gebäude**

Zweieinhalbgeschossiges, giebelständiges, verputztes Wohnhaus mit Satteldach, massives Erd- und Zwischengeschoss (gedämmt) mit rundbogigem Kellereingang, Eingangstür mit stark profiliertem, parabelbogigem Gewände und Kartusche, Fachwerkobergeschoss über Balkenköpfen vorkragend, asymmetrische Fassadengestaltung, Rechteckfenster mit Klappläden; im Inneren zwei Keller, ein tonnengewölbter Hauptkeller und ein Nebenkeller mit Betondecke

18. Jahrhundert, 1955 Dachstuhl und Giebel dreiecke erneuert, Giebel dreieck aus Bimsstein gemauert, 1999/2000 Umbau und Sanierung, Wärmedämmung, Verputz, Anstrich, Fenstererneuerung, Erneuerung Klappläden, Einbau Zentralheizung

Das Gebäude vereinigt, wie so viele andere in Vaihingen, verschiedene Funktionen unter einem Dach: Keller und Dachböden zur Lagerung des Weins und der Feldfrucht, Handwerkerstube und Wohnräume. Das Gebäude belegt eindrucksvoll, dass die Besitzer neben ihrem Handwerk auch eine Landwirtschaft – hier den in Vaihingen damals verbreiteten Weinbau – betrieben. Damit ist es als anschaulich überlieferter baulicher Beleg für die Wohn- und Arbeitsverhältnisse in Vaihingen in der Frühen Neuzeit von stadtbauhistorischer Bedeutung.

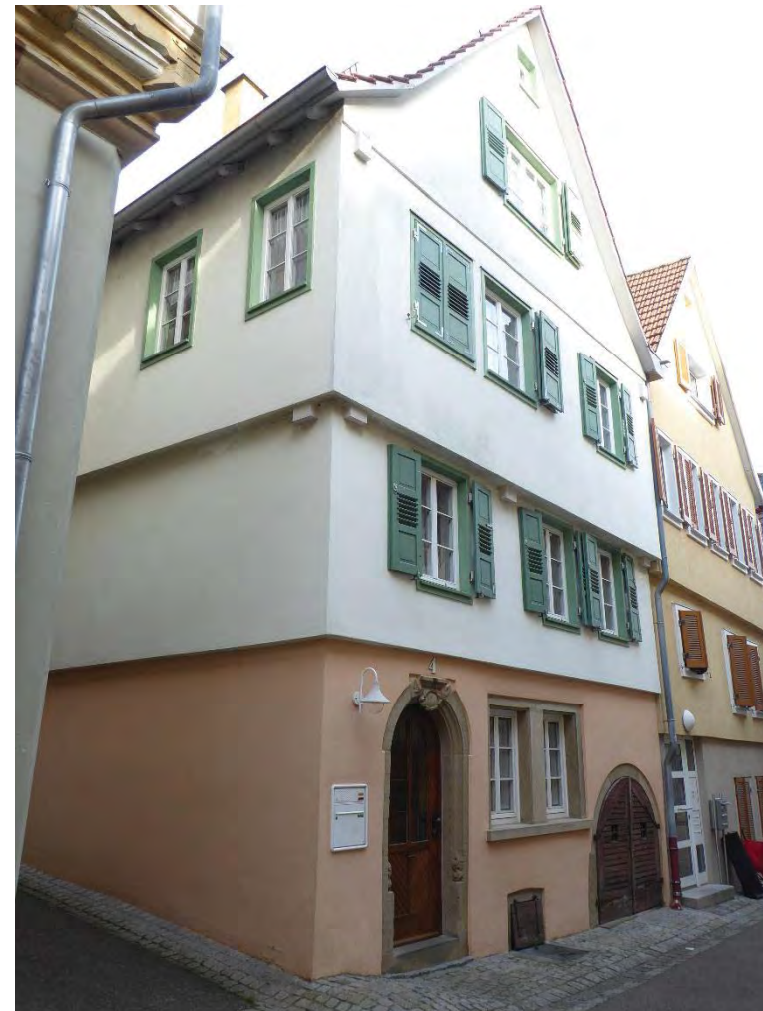
Schloßstraße 6

Im Kern Anfang 17. Jahrhundert, im 18. Jahrhundert umgebaut, um 1800 Fachwerk des Giebels beim Einbau neuer Fenster zur Schlossstraße verändert, 1982 Wohnungseinbau im 2. Dachgeschoss, Dachgauben, um 1990 (nördliche Haushälfte) modernisiert, 2000/01 Außensanierung, Sanierung Naturstein, Putz, Anstrich, Wärmedämmung, Fenstererneuerung, Dachdeckung, Einbau Zentralheizung im Erdgeschoss, Umbau der westlichen Hälfte des Daches zu zwei Wohneinheiten, Sanitär- und Elektroinstallationen

Das Gebäude vereint, wie so viele andere in Vaihingen, verschiedene Funktionen unter einem Dach: Räume zur Lagerung des Weins und der Feldfrucht, Handwerkerstube und Wohnräume. Das Gebäude belegt eindrucksvoll, dass die Besitzer neben ihrem Handwerk auch eine Landwirtschaft – hier den in Vaihingen damals verbreiteten Weinbau – betrieben. Damit ist es ein anschaulich überlieferter baulicher Beleg für die Wohn- und Arbeitsverhältnisse in Vaihingen in der Frühen Neuzeit. Im Kern in das 17. Jahrhundert zurückreichend hat es als eines der ältesten Gebäude Vaihingens hohe stadtbaugeschichtliche Bedeutung.

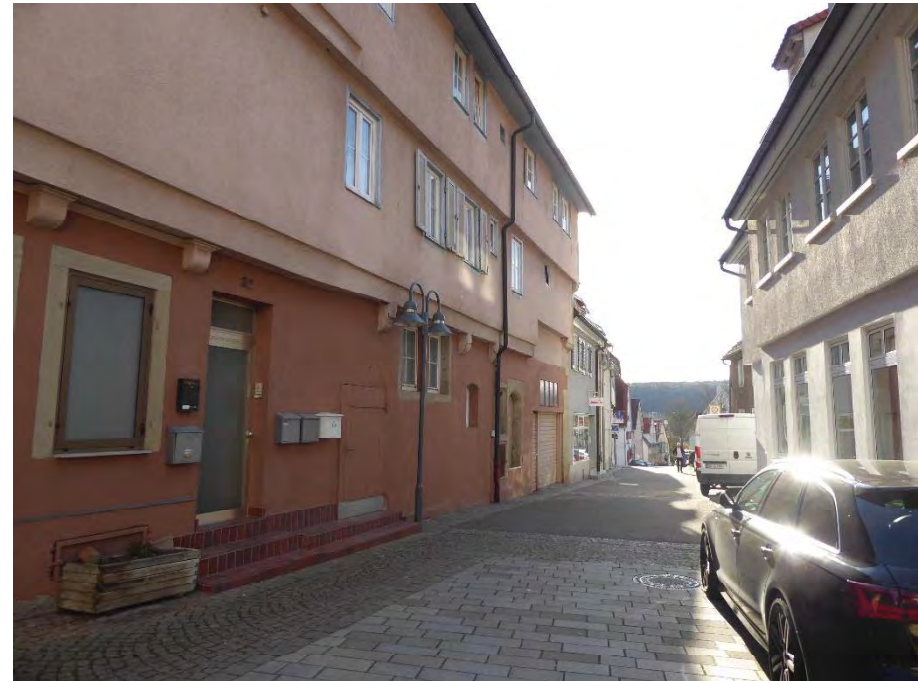
Spitalstraße 4
Wohnhaus**erhaltenswertes Gebäude**

Zweigeschossiges, traufständiges, verputztes Wohnhaus mit Satteldach, Fachwerkbau über massivem Sockel, Eingang mit kleinem Sandsteintreppenportal, Rechteckfenster mit profilierten Rahmen; im Inneren drei Keller in versetzten Ebenen, davon mindestens ein Gewölbekeller

1799 vom Zimmermann Jakob Schettler erbaut, zu einem späteren Zeitpunkt an der Rückseite eine WC-Anlage auf beiden Hauptetagen angebaut, diese 1965 abgebrochen und neu aufgebaut, 2020 Umbau und Sanierung
