Klingengasse

Klingengasse 1

Kulturdenkmal (§2 DSchG – BuK)

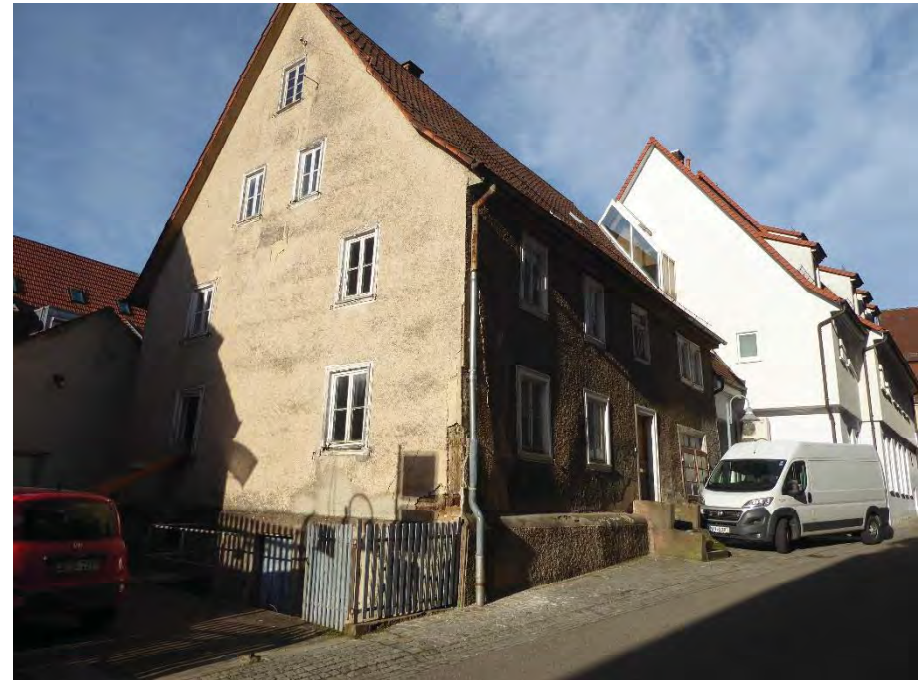
Spitalstraße 7

17. Jahrhundert, 1986 Dokumentation historischer Fassungen im Obergeschoss (einfache dunkelgraue Fachwerkfassungen), Straßenfassade war wahrscheinlich immer verputzt, Freilegungen zeigten konstruktives Fachwerk, 1986/87 Umbau und Sanierung, Fassadensanierung, Neuverputz der Fassade, Ausbesserung Bruchsteinmauerwerk Sockelgeschoss, Fenstererneuerung, hölzerne Klappläden erneuert bzw. erhalten, im Inneren das hohe Erdgeschoss in zwei Geschosse aufgeteilt, Dachausbau, Dachgauben, Neueindeckung Dach, 2011 Ausbesserung Sockelbereich, Anstrich Haustür und Innentreppe, Austausch dreier undichter Fenster

Der stattliche, außerhalb der Stadtmauern in der Vorstadt St. Peter gelegene Bau blieb vom großen Stadtbrand 1693 verschont. Das hohe massive Erdgeschoss mit der großen Tonneneinfahrt und der Gewölbekeller weisen auf eine landwirtschaftliche Nutzung hin. Damit ist das Gebäude baulicher Beleg der vom Weinbau und der Landwirtschaft geprägten Geschichte Vaihingens.

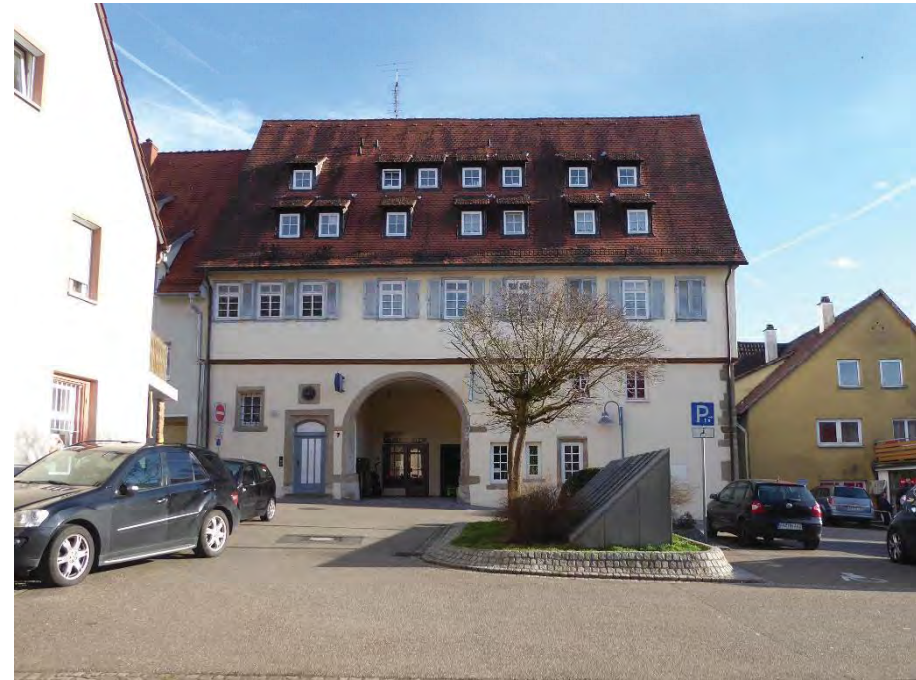
Spitalstraße 8 / Neue Gasse 4

Ein- bis zweigeschossiger Bau mit Satteldach, in Ecklage, massive Traufwände aus Bruchsteinmauerwerk mit Eckquaderung, Giebelseite zur Neuen Gasse in konstruktivem Fachwerk, im Erdgeschoss zwei große ehemalige Tenneneinfahrtstore, symmetrisch gestaltetes Obergeschoss und Giebel, an der Westseite niedrigerer Anbau mit Satteldach

Ehemalige Ökonomiegebäude, zum Anwesen Auricher Straße 11 gehörend, 19. Jahrhundert (zwischen Urkataster 1832 und Stadtplan 1884), 1985/86 Umbau zum Stadtarchiv, dabei der Scheunenbau mit Betonskelett ertüchtigt

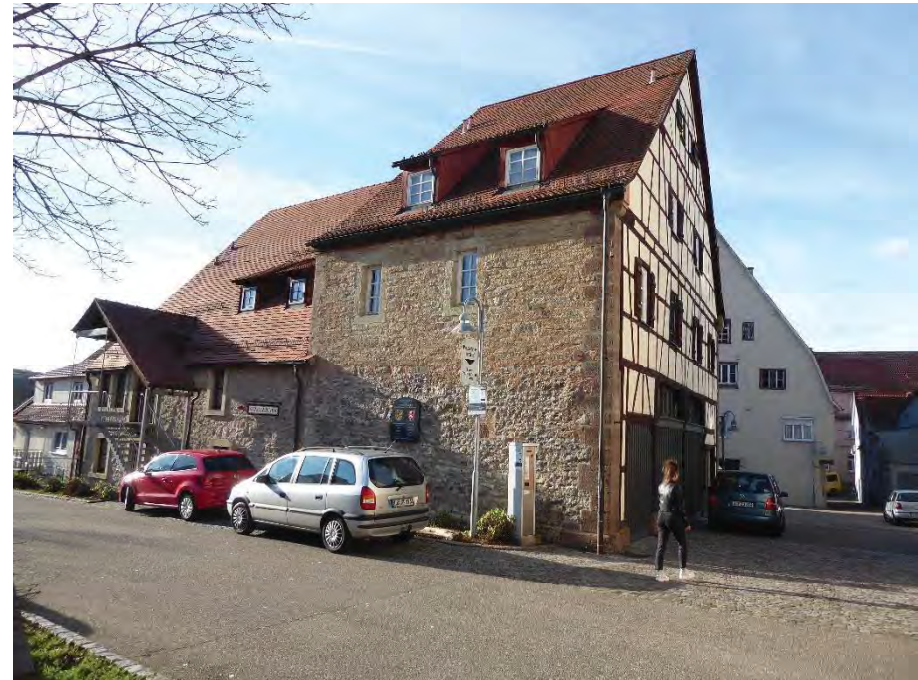
Spitalstraße 13

1485/86 (d) vor der Stadt, außerhalb der Stadtmauer wohl als Stiftung mehrerer Vaihinger Geschlechter der Ehrbarkeit errichtet, zum Spital gehörig, diente bis in das 18. Jahrhundert auch als Altersheim, Krankenstation und Herberge für durchreisende mittellose Personen, im 19. Jahrhundert nur noch als Armenhaus, im 18. Jahrhundert umfassende Erneuerung (Nordwest-Giebel, Fassadentüren und Fenster), 1880 Renovierung des „Armenhauses“, dabei Eingangsportal gotisierend erneuert, 1999/2000 Sanierung, durch Feuchtigkeit geschädigtes Fachwerk repariert, Ausmauerung der Gefache, Dämmung, Neuverputz, Außenanstrich, neue Klappläden, Fenstererneuerung, Dachgauben, Sanierung im Inneren, Grundrissänderungen, Restaurierung Balken-Bretter-Decken, Einbau Zwischenwände im Dachgeschoss, Elektro-/Sanitär-/Heizungsinstallationen, neuer Zugang Gewölbekeller

Das Vaihinger Armenspital wurde 1486 wohl als Stiftung mehrerer Vaihinger Familien errichtet. Es diente nicht nur als Armenhaus, sondern auch als Altersheim, Krankenstation und Herberge für durchreisende mittellose Personen.

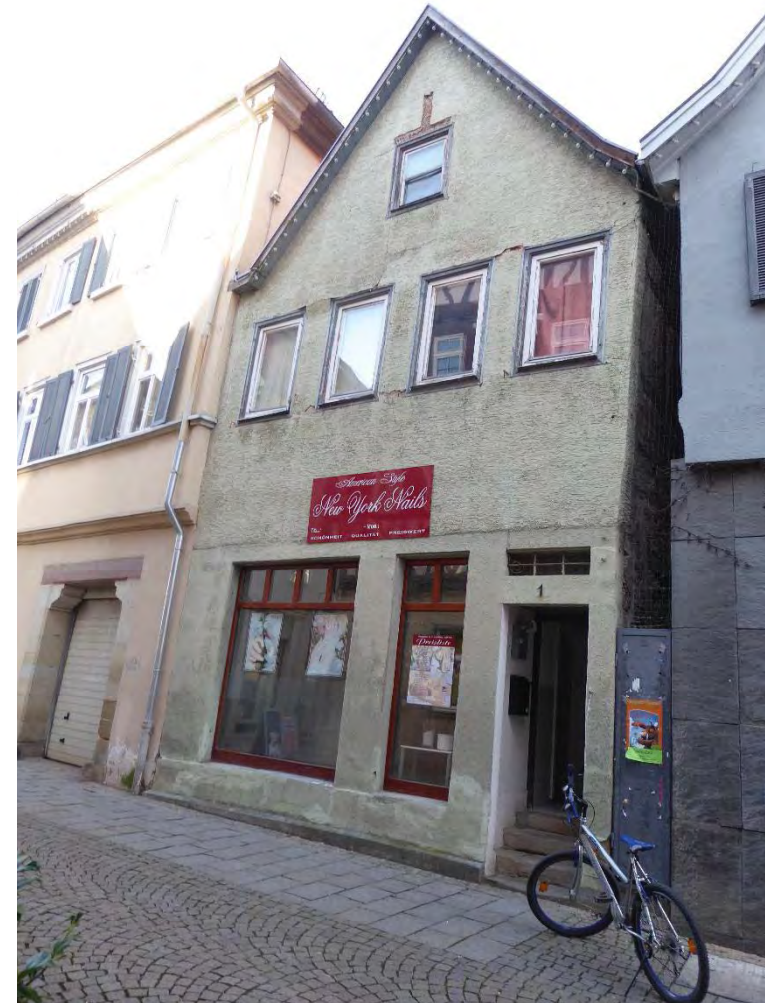
Stuttgarter Straße 2
Gasthaus zum Engel**Kulturdenkmal (§2 DSchG – BuK)**

Zweigeschossiges, giebelständiges Gasthaus mit Satteldach, massives, verputztes Erdgeschoss mit Eckquaderung, segmentbogige Einfahrt mit Toreinfahrt mit sorgfältig profiliertem Gewände über Volutenblatt, Tür- und Fenstergewände aus Sandstein, über Balkenköpfen und profilierten und kielbogig gefasten Schwellen vorkragendes Fachwerkobergeschoss und -giebel, Fachwerk mit V-Streben, in den Fensterbrüstungen geschweiften Büge mit Noppen, an der Traufseite ein diagonales Gitterfeld; im Inneren drei tonnengewölbte Keller

Um 1700 erbaut, im frühen 19. Jahrhundert von Theobald Engel zum Gasthaus mit Brauerei eingerichtet, 1980/81 Renovierung des Gasthauses Zum Engel, Fachwerkreilegung, Einbau neuer Sprossenfenster, 1984 Umbau Dachgeschoss, Ausbau zu Wohnzwecken, Dachgauben an der Dachfläche gegen den Marktplatz, 1989 Umbauarbeiten, im Erdgeschoss, Eingangsbereich, Küche der Gaststätte, WC-Trakt, Einbau von Fremdenzimmern im Obergeschoss

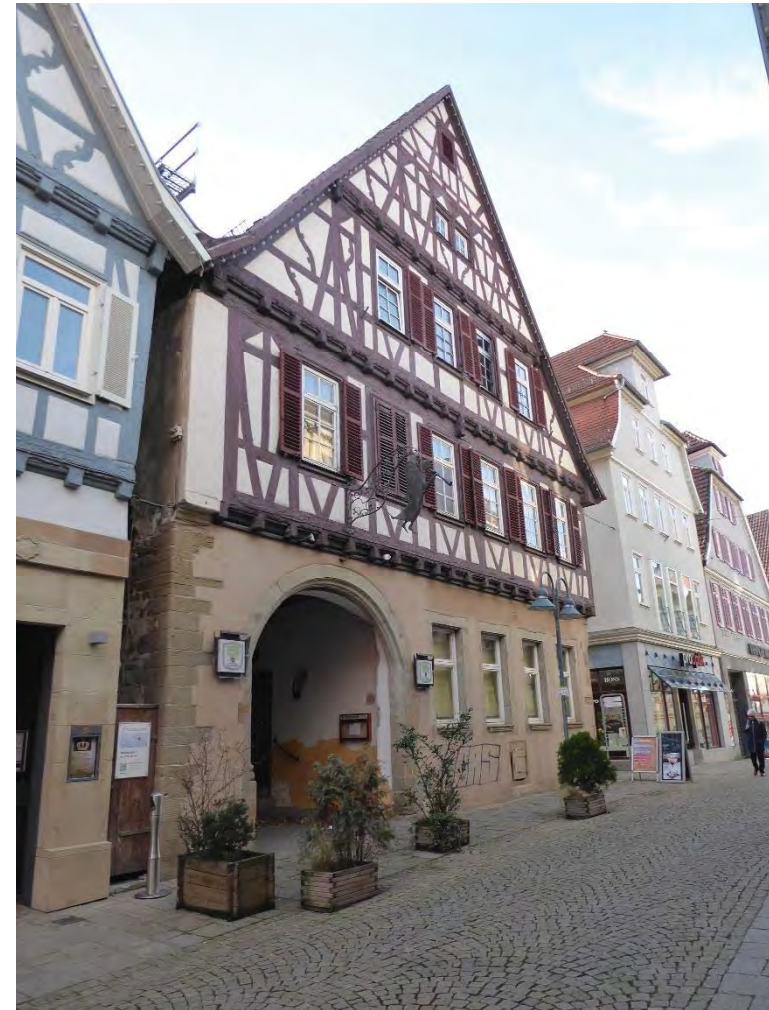
Stuttgarter Straße 3
Wohn- und Geschäftshaus**erhaltenswertes Gebäude**

Zweigeschossiges, giebelständiges, weitgehend verputztes Wohn- und Geschäftshaus mit Satteldach, massives Erdgeschoss mit modernem Ladengeschäft, Fachwerkobergeschoss mit symmetrisch gruppierten Rechteckfenstern in profilierten Rahmen; im Inneren drei tonnengewölbter Keller, davon zwei übereinanderliegend

18. Jahrhundert, mit späteren Veränderungen, 1986 Umbau, Renovierung und Instandsetzung des Gebäudes

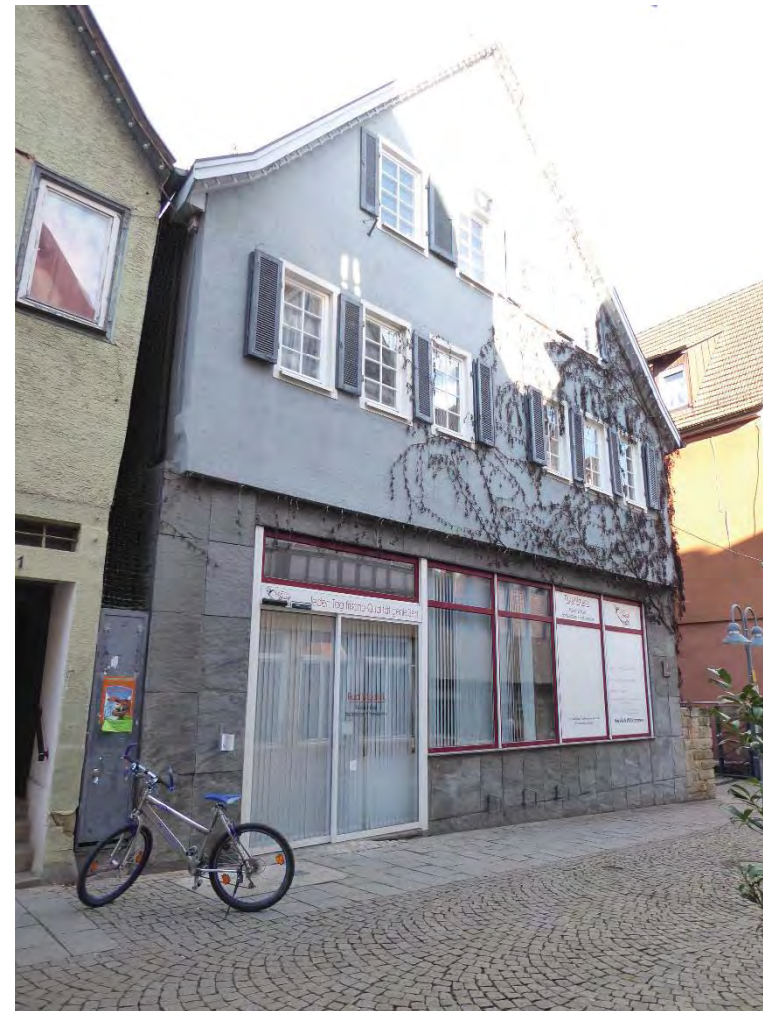
Stuttgarter Straße 4

Kurz nach 1702 durch den Seiler Christian Gauß erbaut, Umbau im frühen 19. Jahrhundert, 1988 Sanierung Fassade mit Fachwerkfreilegung an Obergeschoss und Giebel, Neugestaltung Schaufenster, Ladenumbau, Umbau der bestehenden Wohnung, Einbau einer Maisonettewohnung mit Balkon, Einbau einer neuen Geschosstreppe, Elektro- und Sanitärinstallationen, Wärmedämmung, Einbau neuer Fenster und Klappläden, Dachsanierung, 2010/11 Einbau einer Gaststätte mit Nebenräumen im Gewölbekeller, im Erdgeschoss und im südlichen Teil des Obergeschosses, Einbau von fünf Gästezimmern mit Nasszellen in die ehemalige Wohnung im 1. Obergeschoss, Dachloggia

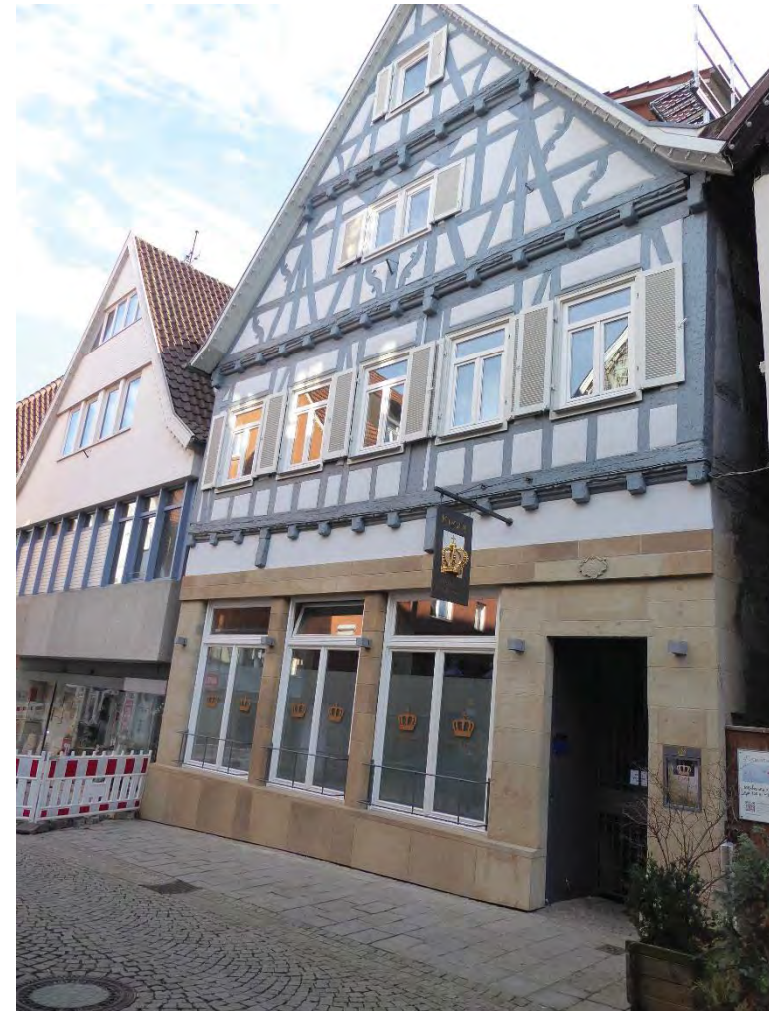
Stuttgarter Straße 5

Im Kern 18. Jahrhundert, im 19./20. Jahrhundert vergrößernd um- oder neugebaut, Ladengeschäft aus den 1950er Jahren (wahrscheinlich 1959), 1979 Erneuerung der Fassade

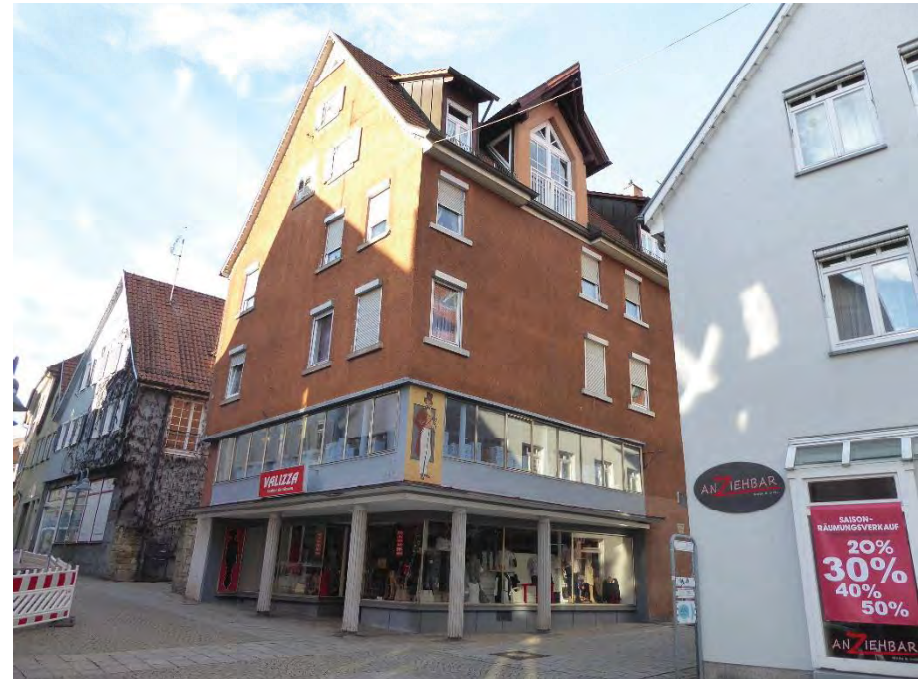
Stuttgarter Straße 8

Nach dem Brand von 1693 neu erbaut, damals zum Spital gehörig, diente ab 1695 als Rathaus und Stadtschreiberei, 1879 Renovierung und Einbau Ladengeschäft, 1992 Sanierung und Instandsetzung, Sanierung der Fassade, Erneuerung des Putzes am Giebeldreieck, Restaurierung Sandsteinarbeiten, 2013/14 Sanierung und Umbau, Dachgeschossausbau, Demontage Schornstein, Ertüchtigung der historischen Fenster, Wärmedämmung innen, Instandsetzung der historischen Täfer (sämtliche Täfer stammen aus der Wiederaufbauphase des 18. Jahrhunderts)

Der stattliche Bau präsentiert heute am Außenbau zwei Bauphasen. Die Obergeschosse mit den gleichmäßigen axialen Fensterreihen und den geringen Vorkragungen sowie das mächtige Halbwalmdach sind charakteristisch für die Erbauungszeit nach dem großen Stadtbrand von 1693.

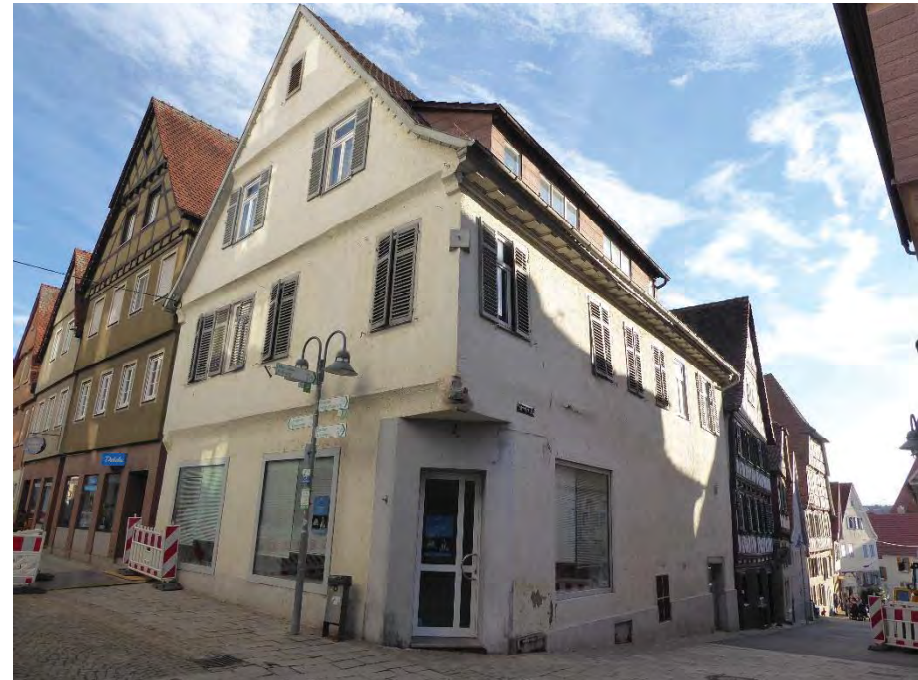
Stuttgarter Straße 13
Wohnhaus mit Gaststätte**Kulturdenkmal (§2 DSchG – BuK)**

Zweigeschossiges, giebelständiges Gasthaus mit Satteldach, in Ecklage, massives Erdgeschoss, teilweise verputzt, teilweise mit roten Sandsteinquadern verkleidet, große Gasthausfenster, rückseitig rundbogiges Kellertor, an Giebel- und Traufseite über Balkenköpfen und profilierten und kielbogig gefasten Schwellen vorkragendes Fachwerkobergeschoss und -giebel, rückwärtiger Giebel ohne Vorkragungen, Fachwerk mit Andreaskreuzen, geschweiften Bügen mit Noppen, an der Traufseite ein diagonales Gitterfeld, an der Südostecke beschnittener Eckständer, Zwillingfenster im Giebelspitz; im Inneren stirnseitig an der Stuttgarter Straße tonnengewölbter Keller

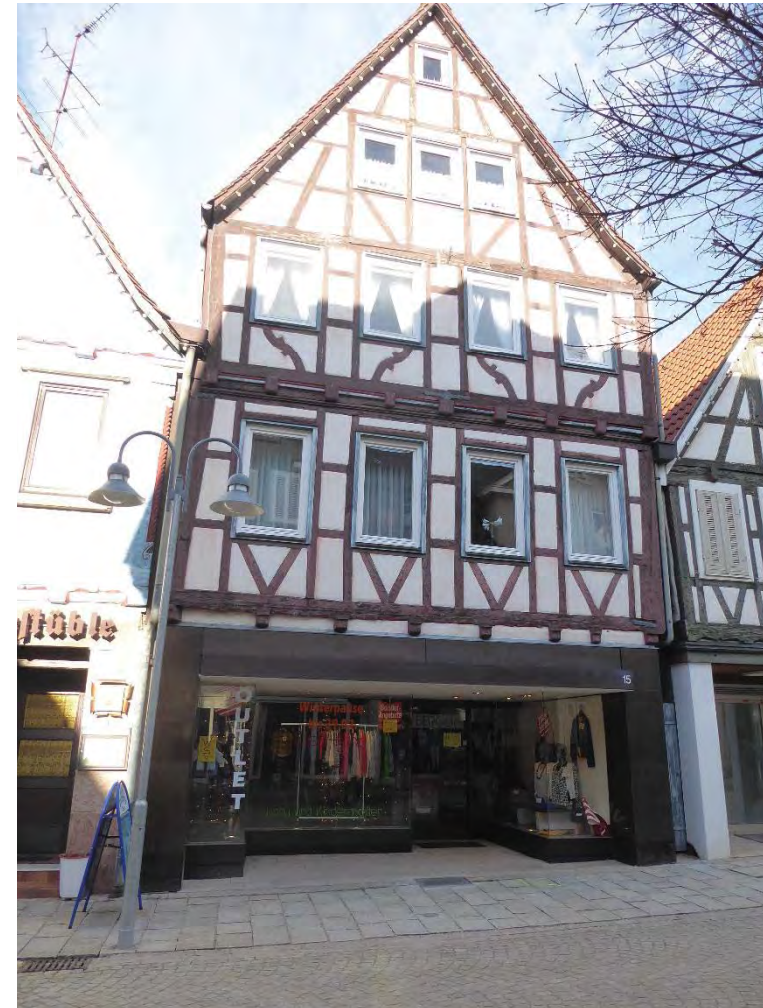
Stuttgarter Straße 15
Wohn- und Geschäftshaus**Kulturdenkmal (§2 DSchG – BuK)**

Dreigeschossiges, giebelständiges Wohn- und Geschäftshaus mit Satteldach, Erdgeschoss in moderne Ladenpassage aufgelöst, über Balkenköpfen zwei Fachwerkobergeschosse, das 1. Obergeschoss mit V-Streben in den Brüstungsfeldern, das 2. Obergeschoss mit geschweiften Bügen mit Noppen, konstruktives Giebelfachwerk; rückseitiger massiver Anbau, am Keilstein des als facettierter Ohrenrahmen ausgebildeten Türgewändes bezeichnet „IFM / 1755“; im Inneren zwei tonnengewölbte Keller, ein sehr langer unter dem Vorderhaus, ein kleinerer nach Norden

Um 1700 mit späteren Veränderungen, Fenster im 1. Obergeschoss vergrößert, 1969 Ausbau Dachgeschoss, 1979 Fachwerkreilegung

Die schwachen Vorkragungen des Fachwerkgefüges, die geschweiften noppenbesetzten Büge in den Fensterbrüstungen und die gleichmäßigen Fensterreihen verweisen auf eine Entstehung des Hauses im späten 17. / frühen 18. Jahrhundert, vielleicht in die Zeit nach dem großen Stadtbrand. Ungeachtet des modern umgestalteten Erdgeschosses ist es wichtiger Bestandteil der langen noch in weiten Teilen erhaltenen Reihe barocker Bürgerhäuser an der die Stadt in West-Ost-Richtung durchziehenden altstädtischen Hauptverkehrsader.

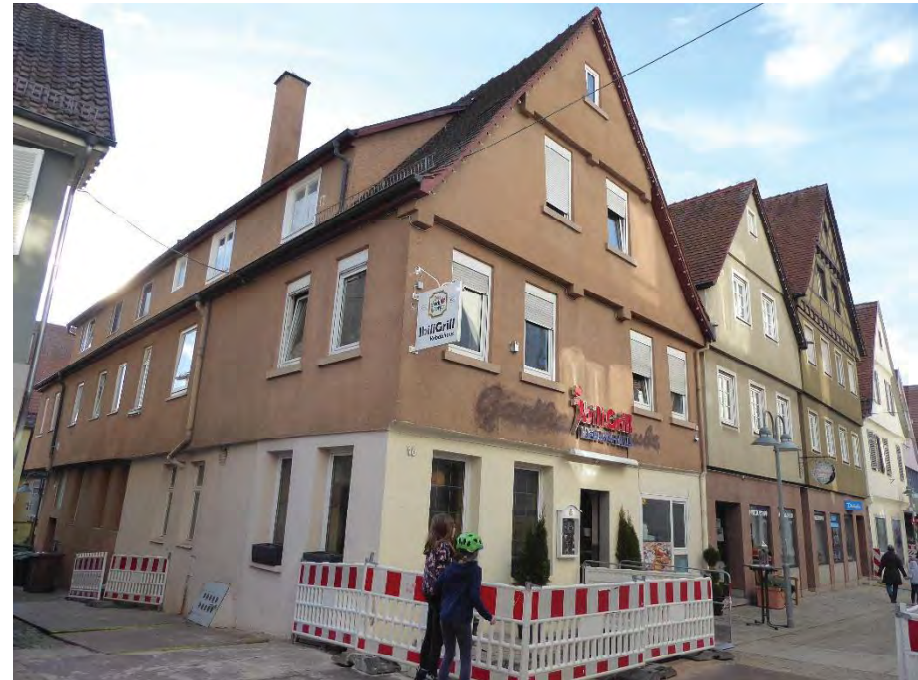
Um 1700 oder im frühen 18. Jahrhundert erbaut, 1978 Thermographie des Fachwerks (konstruktives Fachwerk, Fensterbrüstungen in Stein), 1982 Anbau und Umbau der Gaststätte, 2012 Sanierung innen und außen, Fassadensanierung, Fenstererneuerung, Modernisierung der Gaststätte, Neuanstrich von Wänden und Holzvertäfelung. Entfernen einer Wand, Sanierung Küche

Die schwachen Vorkragungen des Fachwerkgefüges und die ursprünglich gleichmäßigen Fensterreihen verweisen auf eine Entstehung des Hauses im 18. Jahrhundert, vielleicht in der Zeit nach dem großen Stadtbrand. Es ist nicht nur wichtiger Bestandteil der langen, noch in weiten Teilen erhaltenen Reihe barocker Bürgerhäuser an der die Stadt in West-Ost-Richtung durchziehenden altstädtischen Hauptverkehrsader, als ehemaliges Gasthaus Zur Traube ist es auch Zeugnis der Wirtschaftsgeschichte. Es erinnert daran, dass Vaihingen als Station an einer wichtigen Fernverkehrsstraße zahlreiche Gasthäuser besaß.

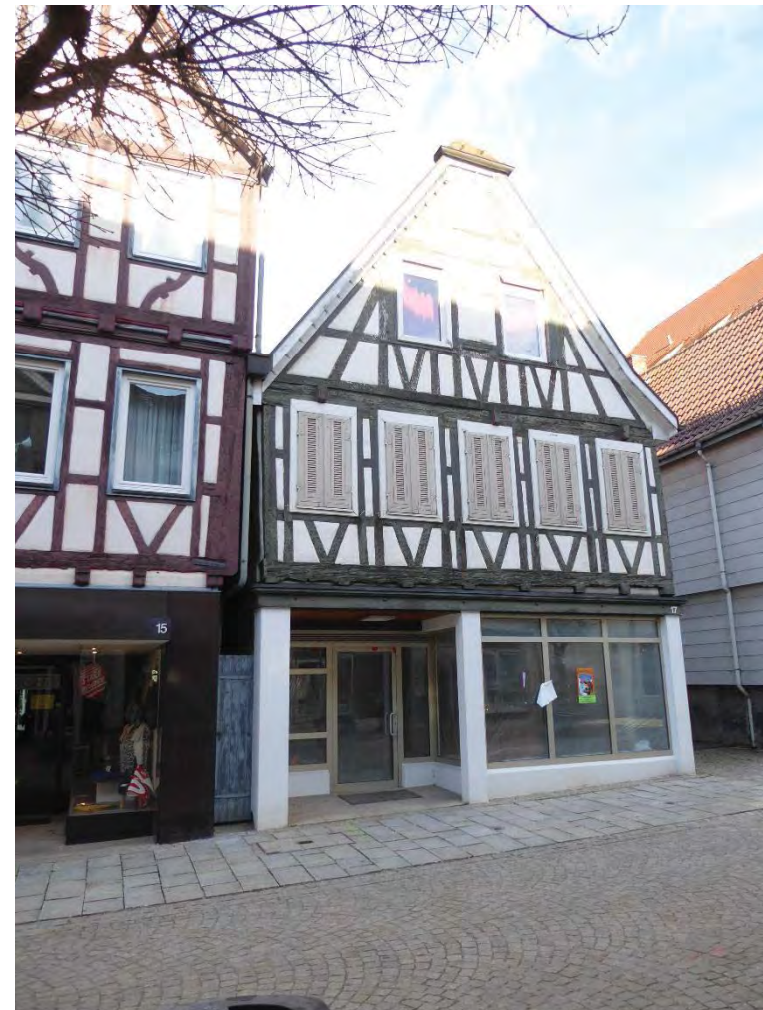
Stuttgarter Straße 17
Wohn- und Geschäftshaus**erhaltenswertes Gebäude**

Zweigeschossiges, giebelständiges Wohn- und Geschäftshaus mit Satteldach, Erdgeschoss in modernes Ladengeschäft aufgelöst, über Balkenköpfen leicht vorkragendes Fachwerkobergeschoss, dieses und der Giebel in konstruktivem Fachwerk mit V-Streben in den Fensterbrüstungen; im Inneren straßenseitig ein tonnengewölbter Keller

18. Jahrhundert mit späteren Veränderungen, 1986 Schaufensterumbau und Fassadensanierung, 1995 Dachsanierung, 2018 Nutzungsänderung in Imbissgaststätte

Das Haus Stuttgarter Straße 17 ist eines der für die Vaihinger Altstadt charakteristischen barocken Bürger- und Handwerkerhäuser an der die Stadt in West-Ost-Richtung durchziehenden altstädtischen Hauptverkehrsader. Die gleichmäßige Fensterreihe am Obergeschoss und das vorkragungslose Fachwerkgefüge mit V-Streben in den Brüstungen weisen auf eine Entstehung des Hauses im 18. Jahrhundert hin. Als barockes Handwerkerhaus und Bestandteil des in weiten Teilen erhaltenen Bauensembles an der Stuttgarter Straße und ist es Beleg der Vaihinger Sozial- und Stadtbaugeschichte.

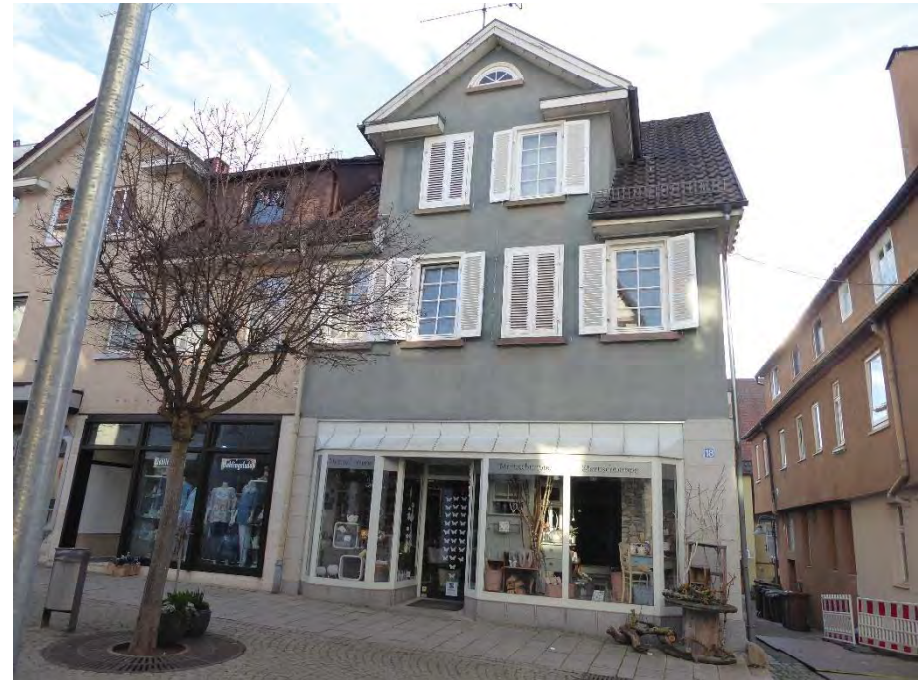
Anstelle eines 1875 abgebrochenen Vorgängers neu erbaut, 1984 Renovierung und Modernisierung

Der breit gelagerte traufständige Baukörper der Gebäude Stuttgarter Straße 18, 20 und 20/1 setzt eine deutliche Zäsur in der langen Reihe giebelständiger barocker Bürgerhäuser an der südlichen Stuttgarter Straße. Der mit zwei markanten Zwerchhäusern mit Giebel und Wiederkehren gestaltete Bau gehört zu den wenigen Beispielen des Klassizismus in der Vaihinger Altstadt. Als spätes Dokument dieser Architekturauffassung in Vaihingen – die bei der Anlage der Heilbronner Straße die öffentlichen Bauten prägte – ist das Gebäude wichtig für die jüngere Vaihinger Stadtbaugeschichte.

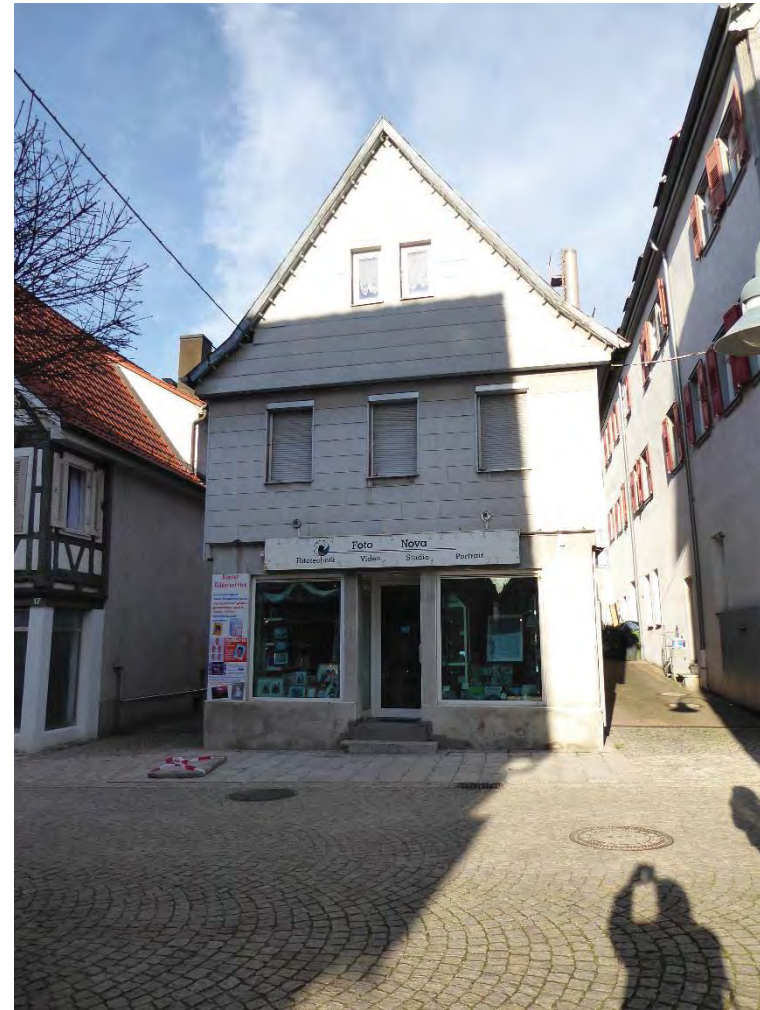
Stuttgarter Straße 19
Wohn- und Geschäftshaus**Kulturdenkmal (§2 DSchG – BuK)**

Zweigeschossiges, giebelständiges Wohn- und Geschäftshaus mit Satteldach, massives Erdgeschoss mit modernem Ladeneinbau, Fachwerkobergeschoss und -giebel vorkragend (modern verkleidet), symmetrische Fensteranordnung; im Inneren tonnengewölbter Keller mit zwei Bauphasen

Frühes 18. Jahrhundert, 1988 Nutzungsänderung und Umbau des Erdgeschosses, 1997/98 Nutzungsänderung und Umbau von Ober- und Dachgeschoss, Austausch einiger Fenster im Obergeschoss, Dachausbau, Dachgauben, neue Fenster im Dachgeschoss

Unter der Verkleidung verbirgt sich eines der für die Vaihinger Altstadt charakteristischen barocken Bürger- und Handwerkerhäuser an der die Stadt in West-Ost-Richtung durchziehenden altstädtischen Hauptverkehrsader. Die gleichmäßige Fensterreihe am Obergeschoss und der leicht vorkragende Fachwerkgiebel weisen auf eine Entstehung des Hauses im 18. Jahrhundert hin. Als barockes Handwerkerhaus und Bestandteil des in weiten Teilen erhaltenen Bauensembles an der Stuttgarter Straße und ist es Beleg der Vaihinger Sozial- und Stadtbaugeschichte

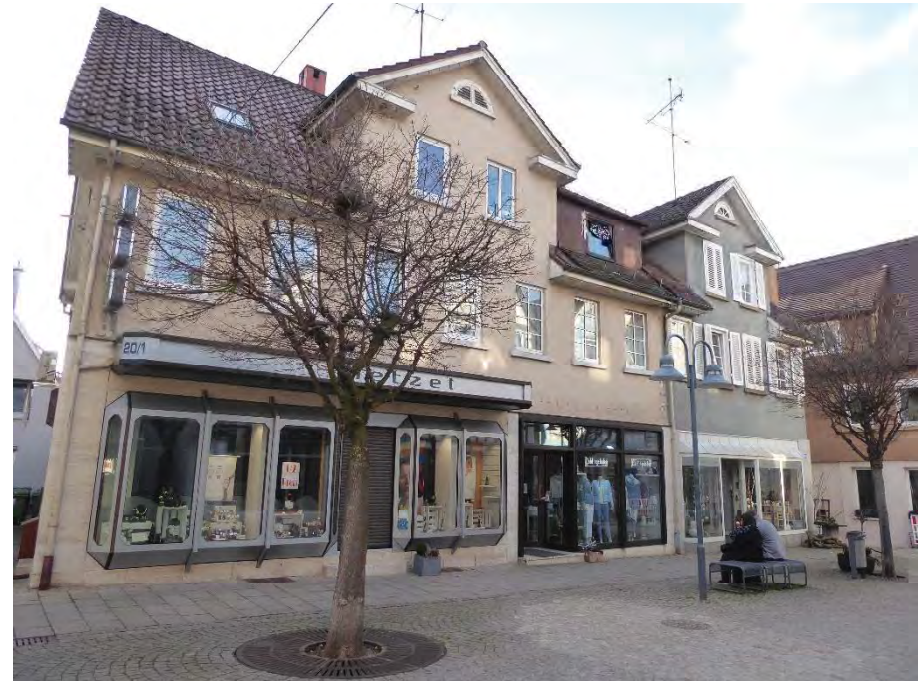
Anstelle eines 1875 abgebrochenen Vorgängers neu erbaut, 1982 Umbau des Ladengeschosses im Erdgeschoss

Der breit gelagerte traufständige Baukörper der Gebäude Stuttgarter Straße 18, 20 und 20/1 setzt eine deutliche Zäsur in der langen Reihe giebelständiger barocker Bürgerhäuser an der südlichen Stuttgarter Straße. Der mit zwei markanten Zwerchhäusern mit Giebel und Wiederkehren gestaltete Bau gehört zu den wenigen Beispielen des Klassizismus in der Vaihinger Altstadt. Als spätes Dokument dieser Architekturauffassung in Vaihingen – die bei der Anlage der Heilbronner Straße die öffentlichen Bauten prägte – ist das Gebäude wichtig für die jüngere Vaihinger Stadtbaugeschichte.

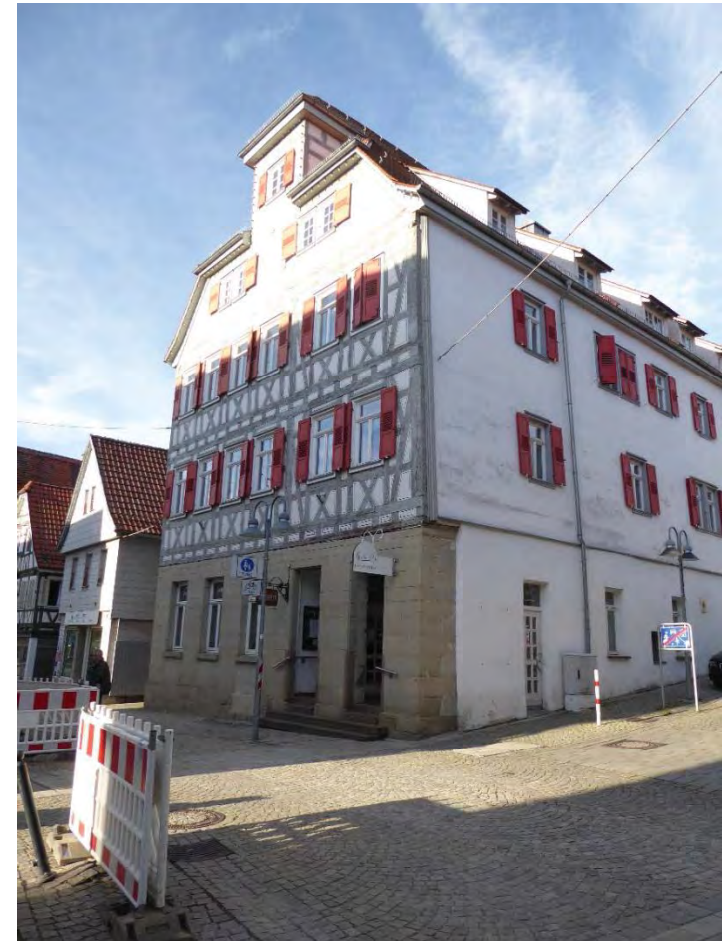
2. Viertel 18. Jahrhundert, 1750 im Besitz der Geistlichen Verwaltung (bis 1760), 1995 Entfernung der in den 1960er Jahren angebrachten Faserzementplatten an der Außenfassade, Abbau neuzeitlicher Hausverkleidungen an den Innenwänden von Erd- bis Dachgeschoss, 1998/99 Umbau, Ausbau und Sanierung, Fachwerkreilegung, Erneuerung der zum Teil desolaten Fachwerkausriegelung an der Giebelseite, Nutzungsänderung im Erd- und 1. Untergeschoss, neue Stahltreppe zum Kellerrestaurant, Ausbau des Dachgeschosses mit Aufbau von Gauben, Änderung der Treppe ins Ober- und Dachgeschoss, Einbau Treppe zur Maisonettewohnung, Dachneudeckung

Der stattliche Bau nimmt mit dem kleinen Zwerchhäuschen am Krüppelwalm ein für Vaihingen besonders charakteristisches Motiv auf, das, wohl angeregt durch den Rathausbau des fürstlichen Baumeisters Haimb ab 1720, kennzeichnend für das historische Stadtbild wurde. Mit seinem für das 18. Jahrhundert typischem vorkragungslose Fachwerkgefüge mit Andreaskreuzen in den Brüstungsfeldern ist es eines der für die Vaihinger Altstadt charakteristischen barocken Bürgerhäuser in prominenter Lage an der die Stadt in West-Ost-Richtung durchziehenden altstädtischen Hauptverkehrsader und besitzt damit hohen architektur- und stadtbaugeschichtlichen Quellenwert. Als traditionsreiches, gleich hinter dem 1799 abgebrochenen Enzweihinger Tor gelegenes Gasthaus hat die „Rose“ zudem wirtschaftsgeschichtlichen Zeugniswert und erinnert daran, dass Vaihingen Station an einer wichtigen Fernverkehrsstraße war.

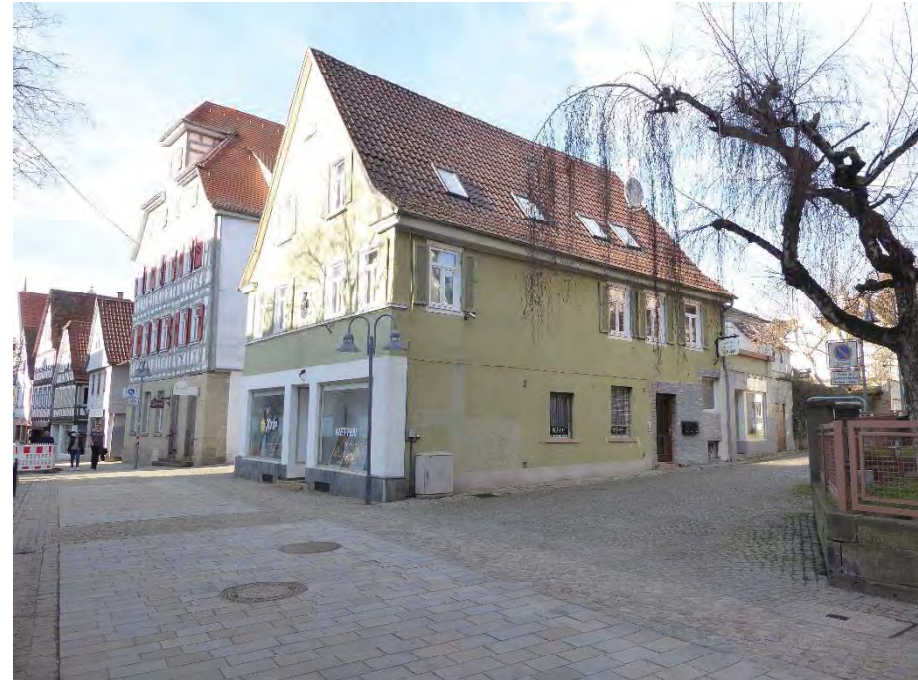
Um 1825 erbaut, um 1955 Einbau Ladengeschäft, 2016 Erneuerung der Dachflächenfenster, 2017 Nutzungsänderung von Einzelhandel zur Gastronomie, Innenumbau Gaststätte, kleinere Änderungen und Umbauten, 2020 neuer Putz am Erdgeschoss

Das Gebäude Stuttgarter Straße 23 – unmittelbar neben dem 1799 abgebrochenen Enzweihinger Tor errichtet – ist als schlichter klassizistischer Bau von Bedeutung für die jüngere Vaihinger Stadtbaugeschichte. Besonderen Zeugniswert nicht nur für die Vaihinger Stadtgeschichte, sondern auch für die württembergische Wirtschaftsgeschichte besitzt es als Stammhaus der Familie Franck. In diesem Haus begann der Kaufmann und Konditor Johann Heinrich Franck 1827 mit der Herstellung von Zichorien-Kaffee, woraus sich sehr bald eine bedeutende Fabrik entwickelte, die nach ihrer Übersiedlung nach Ludwigsburg 1868 Weltgeltung (Karo Kaffee) erlangte und nach dem Ersten Weltkrieg das weltweit größte Unternehmen für Kaffeezusatz war.

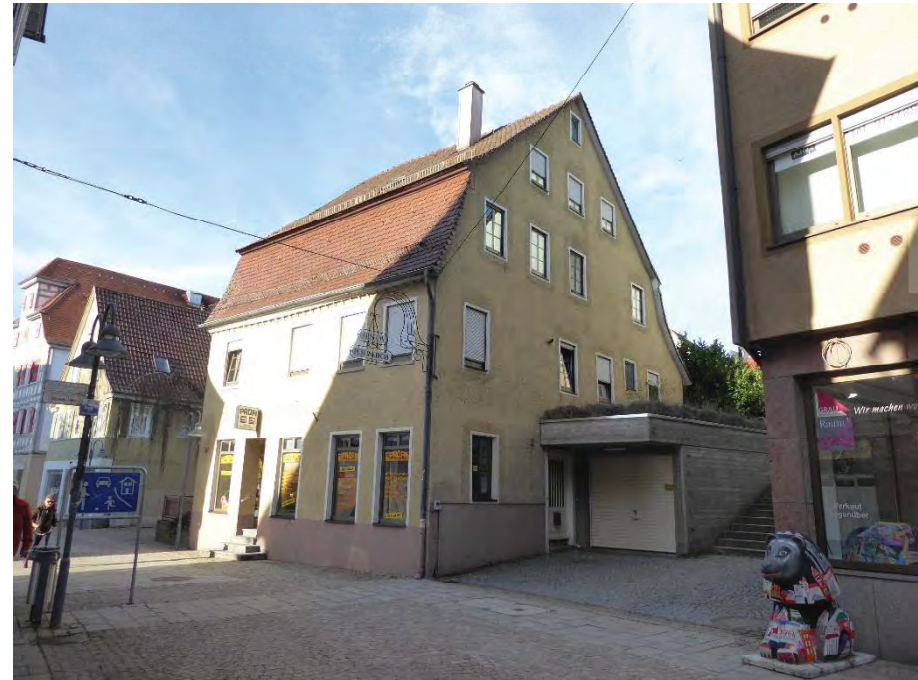
Stuttgarter Straße 27
Wohn- und Geschäftshaus**Kulturdenkmal (§2 DSchG – BuK)**

Zweigeschossiges, verputztes Wohn- und Geschäftshaus mit Mansarddach, in Ecklage, massives Erdgeschoss mit hohen (Schau-)Fenstern, Fachwerkobergeschoss an der westlichen Giebelseite leicht vorkragend; im Inneren L-förmiger tonnengewölbter Keller

18. Jahrhundert mit späteren Veränderungen, Fenster modern ersetzt

Der fast gänzliche Verzicht auf Vorkragungen, axiale Fensterreihen sowie das Mansarddach legen eine Entstehung des Hauses im 18. Jahrhundert nahe. Es wurde gleich vor dem Enzweihinger Stadttor, dem südöstlichen Zugang der Stadt errichtet, das zunächst aufgrund der benachbarten Peterskirche Kirchtor hieß und 1799 abgebrochen wurde. Der stattliche Bau bildete seinerzeit den nordwestlichen Auftakt der Vorstadt St. Peter und ist von Bedeutung für die Stadtbaugeschichte.

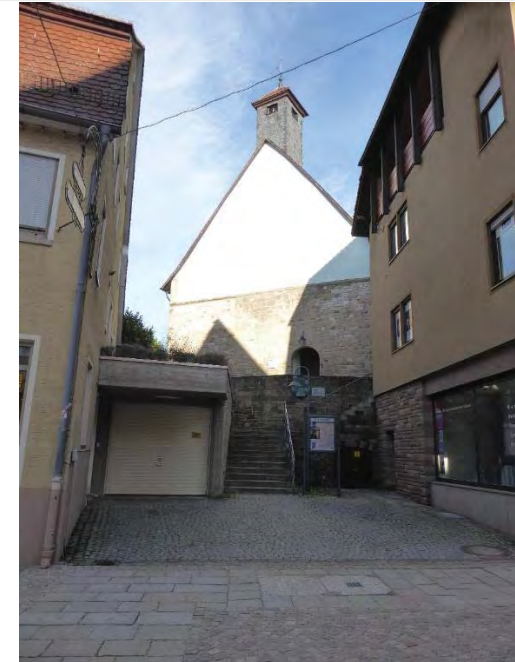
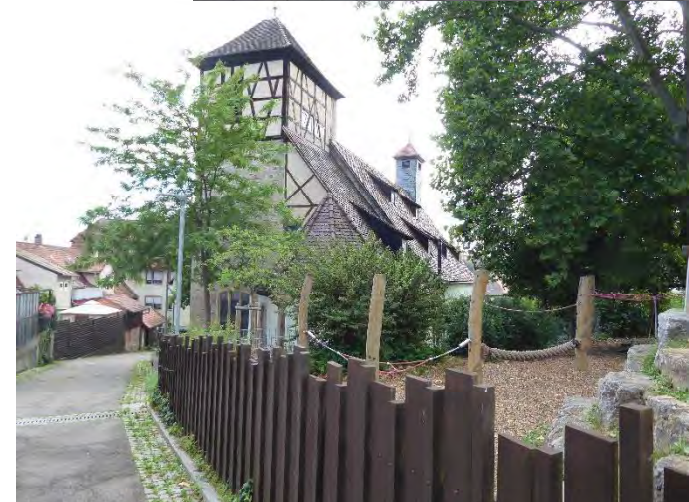
In fünf Bauphasen errichtet: 1. Bauphase 8. bis 10. Jahrhundert (archäologisch fassbar), 2. Bauphase spätes 11. oder 1. Hälfte 12. Jahrhundert (kleiner Saalbau, erhalten östliche Südwand, Chorwand und Kernsubstanz des Rechteckchors), 3. Bauphase Mitte 13. Jahrhundert (Umbau des Chors in einen Chorturm), 4. Bauphase 15. Jahrhundert (im östlichen Bereich des Kirchenschiffs an der Nordseite ein Ossuarium mit darüberliegender Kapelle angebaut), 5. Bauphase spätes 15. oder frühes 16. Jahrhundert (Erweiterung des Kirchenschiffs auf seine heutigen Ausmaße durch Einbeziehung der Beinhauskapelle in die nördliche Erweiterung), 1490 Einwölbung des Chores, 1667-1827 als Friedhofskapelle mit Beinhaus genutzt, 1768 Neuweihe nach Reparatur, 1839 Friedhof aufgelassen, seit 1871 Turnhalle, seit 1959 Heimatmuseum, 1977-1981 umfassende Erneuerung und Umbau zum städtischen Veranstaltungsgebäude im Heimatmuseum im Dachgeschoss, 2004 Erneuerung Heizungsanlage, 2008 Sanierung Glockentürmchen, 2012 Umgestaltung Außenanlage

Die wohl im 7. oder 8. Jahrhundert gegründete Peterskirche, um die herum ein erstes Dorf entstand, ist die älteste Pfarrkirche Vaihingens und Keimzelle der Stadt. Auch nach der Gründung der Stadt blieb die nun vor den Mauern stehende Kirche zunächst Pfarrkirche des Ortes, verlor diese Funktion dann aber im hohen Mittelalter an die innerstädtische Marienkapelle. Nachdem sie bis 1827 als Friedhofskapelle fungiert hatte, wurde sie profaniert und dient heute als Veranstaltungsraum und Stadtmuseum. Mit ihrer langen wechselvollen Geschichte ist die Peterskirche eines der zentralen baulichen Dokumente der Kirchen- und Stadtgeschichte von Vaihingen.

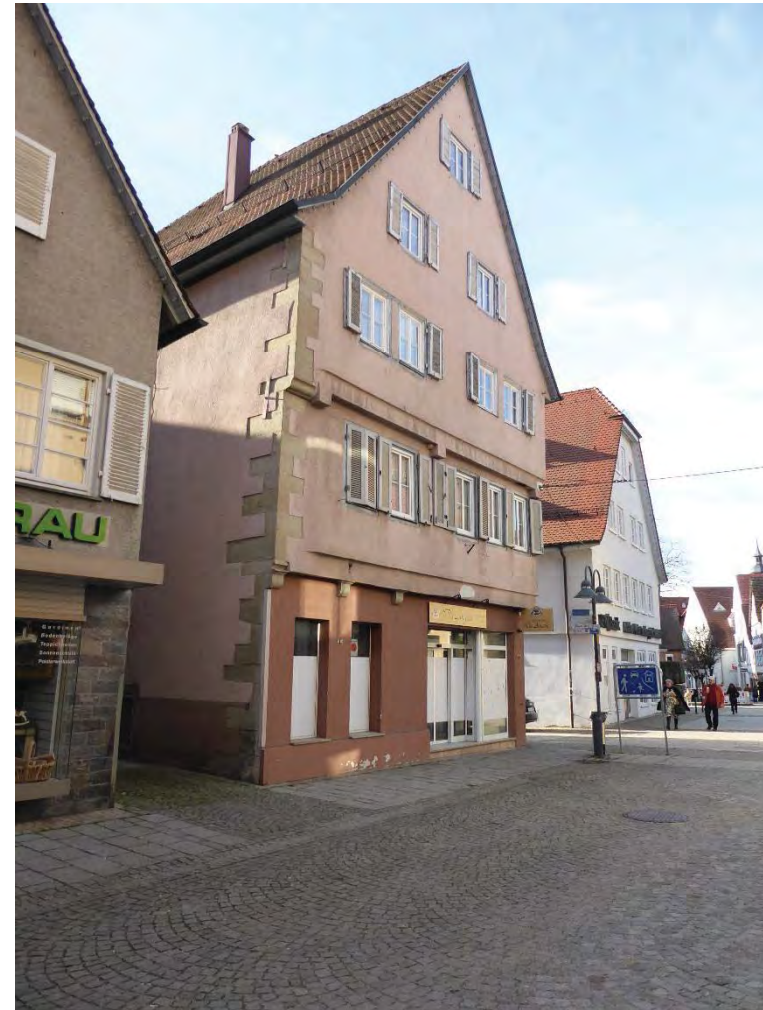
Im Kern 16. Jahrhundert, mit späteren Veränderungen, 1958 Umbaumaßnahmen im Erdgeschoss, 1998 Freilegung und Imprägnierung der Sandstein-Eckquaderung, 2000 Einrichtung eines Filialgeschäftes (Bäckerei) und Fassadenrenovierung im Erdgeschoss, Verglasung Eingangsbereich, zwei Fenster zur Stuttgarter Straße vergrößert, 2018 Nutzungsänderung/Umbau Erdgeschoss, Bäckerverkauf zu Pizzeria mit Küche und Gasträum

Der an der zum Enzweihinger Tor führenden Hauptachse der Vorstadt St. Peter wohl im 16. Jahrhundert errichtete stattliche Bau gehört zum ältesten Baubestand Vaihingens. Als eines der wenigen durch seine Lage jenseits der Stadtmauer von den Stadtbränden des 17. Jahrhunderts verschonten Gebäude in Vaihingen ist es ein herausragender Beleg der Stadtbaugeschichte und des gehobenen bürgerlichen Bauens im 16. Jahrhundert. Das Haus gehört nicht nur zum ältesten Vaihinger Baubestand, es prägt das Bild der einstigen Vorstadt St. Peter auch in entscheidendem Maße.

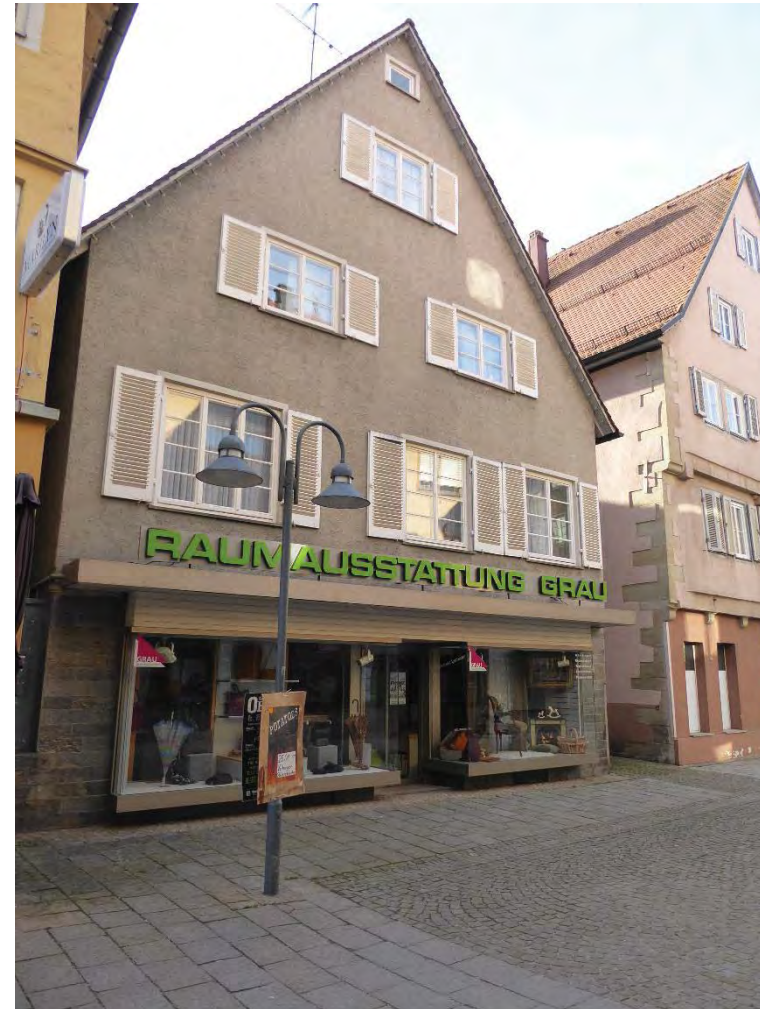
Im Kern 18./19. Jahrhundert, mit späteren Veränderungen

Ungeachtet späterer Überformungen ist Haus Stuttgarter Straße 34 in seinem Kern eines der für die Vaihinger Altstadt charakteristischen barocken Bürger- und Handwerkerhäuser an der die Stadt in West-Ost-Richtung durchziehenden Hauptverkehrsader. Als Bestandteil des historischen Bauensembles an der Hauptachse der einstigen Vorstadt St. Peter ist es von Bedeutung für die Stadtbaugeschichte.

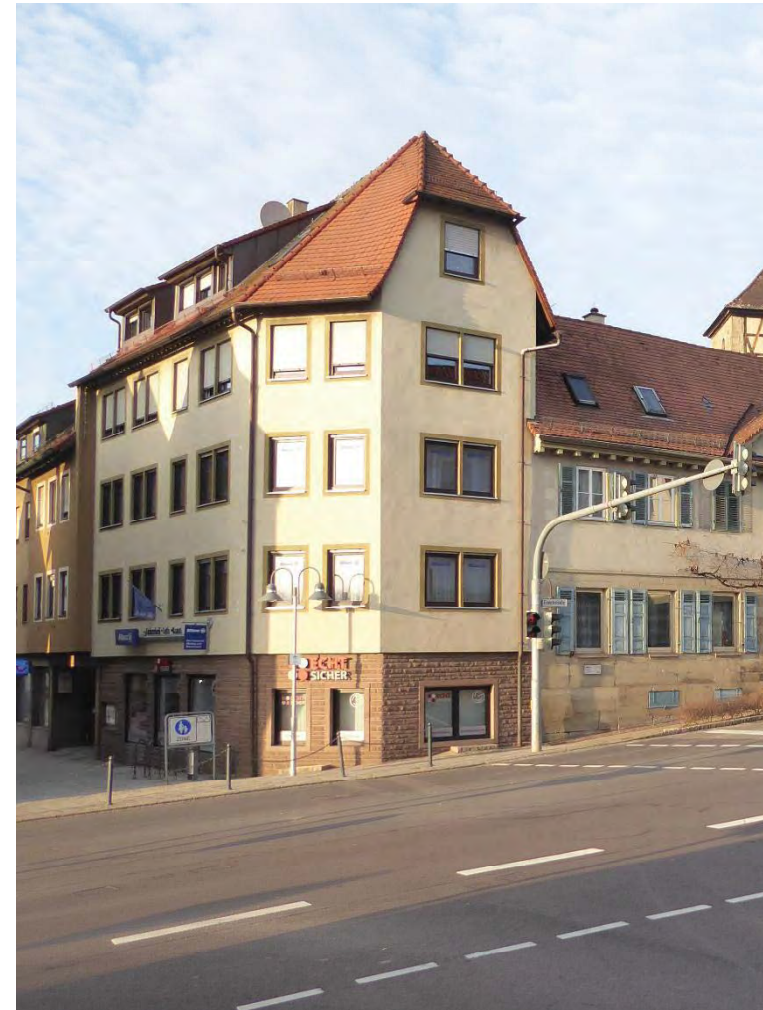
Im Kern 18. Jahrhundert, in jüngerer Zeit stark umgestaltet (Verkleidung des Erdgeschosses, Wärmedämmung der Obergeschosse, Fenster komplett erneuert, im 1. Obergeschoss stark vergrößernd)

Das in jüngerer Zeit stark umgestaltete und in seinem Erscheinungsbild veränderte Gebäude reicht im Kern in das 18. Jahrhundert zurück. Es ist aber nicht nur von stadtbaugeschichtlicher Bedeutung. Das in Ecklage an der zentralen Kreuzung der Vorstadt St. Peter stehende Haus nimmt nach der Verbreiterung der Franckstraße, die mit dem Abriss mehrerer Häuser verbunden war, zusammen mit dem ebenfalls stattlichen Pendant (Stuttgarter Straße 38) auf der anderen Straßenseite auch eine wichtige „Torfunktion“ zur Altstadt ein.

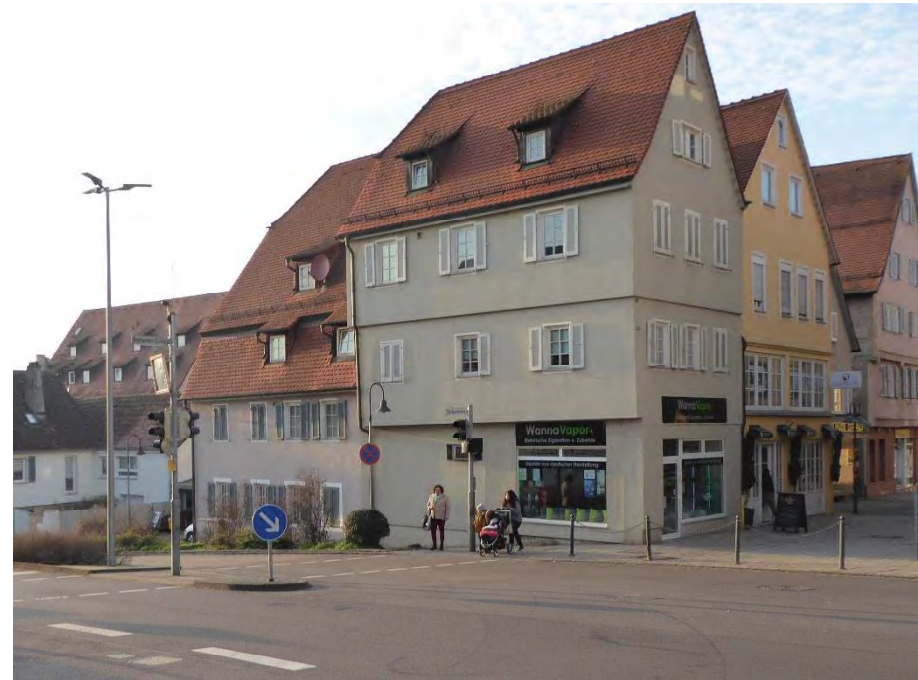
18. Jahrhundert, mit späteren Veränderungen

Ungeachtet jüngerer Veränderungen handelt es sich bei dem Gebäude Stuttgarter Straße 38 um eines der für die Vaihinger Altstadt charakteristischen barocken Bürger- und Handwerkerhäuser an der die Vorstadt St. Peter und Kernstadt in West-Ost-Richtung durchziehenden Hauptverkehrsader. Das in Ecklage an der zentralen Kreuzung der Vorstadt stehende Haus nimmt nach der Verbreiterung der Franckstraße, die mit dem Abriss mehrerer Häuser verbunden war, zusammen mit dem ebenfalls stattlichen Pendant (Stuttgarter Straße 35) auf der anderen Straßenseite auch eine wichtige „Torfunktion“ zur Altstadt ein.

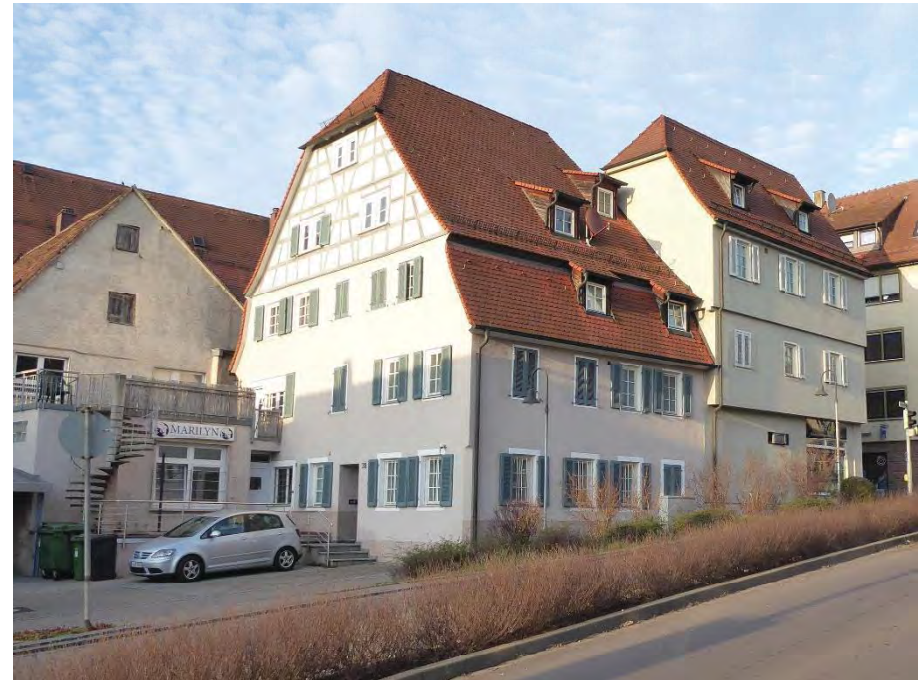
Stuttgarter Straße 38/1
Wohn- und Geschäftshaus**erhaltenswertes Gebäude**

Zweigeschossiges, verputztes Wohnhaus mit hohem Mansarddach, nach Westen Krüppelwalm, rückwärtig an Haus Stuttgarter Straße 38 angebaut, massives Erdgeschoss mit abgefaster Südwestecke, Obergeschoss und Giebel in konstruktivem Fachwerk, die beiden oberen Giebelgeschosse freiliegend

18. Jahrhundert, mit späteren Veränderungen

Das im 18. Jahrhundert erbaute Fachwerkhaus ist durch den massiven Stall-/Scheunenteil im Erdgeschoss und die Ladeluke im mächtigen Mansarddach als eines der in Vaihingen häufig anzutreffenden Bauten gekennzeichnet, die Wohnen, Tier- und Vorratshaltung miteinander vereinten. Der für die von der vom Weinbau und der Landwirtschaft geprägte Geschichte Vaihingen charakteristische Bau ist wichtiger Bestandteil des historischen Stadtbildes.
