Klingengasse

Klingengasse 1

Kulturdenkmal (§2 DSchG – BuK)

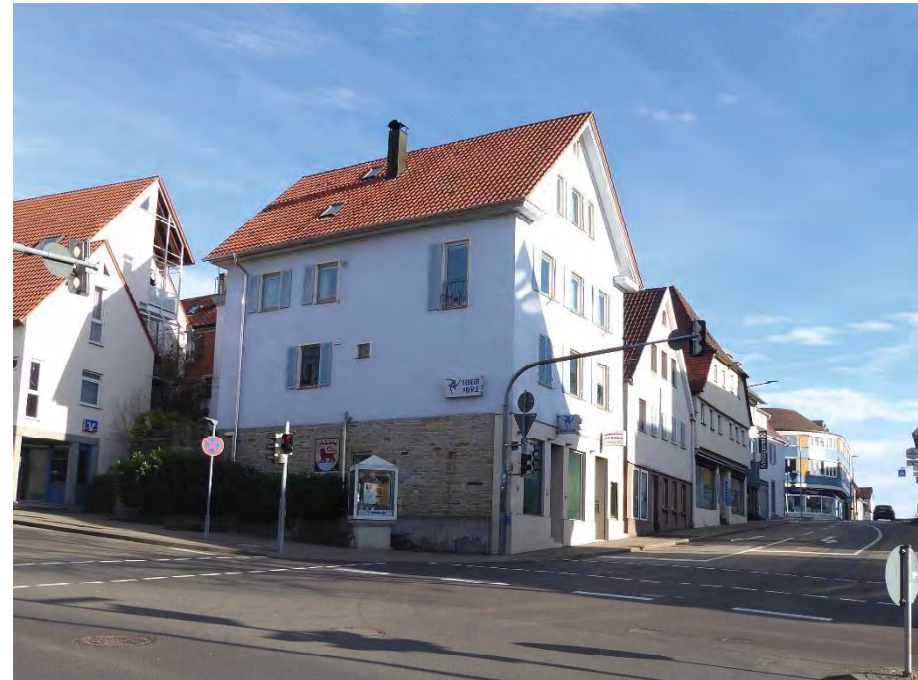
Wohn- und Geschäftshaus

18. Jahrhundert. mit in jüngerer Zeit stark verändertem Erdgeschoss

Das Gebäude Stuttgarter Straße 44 weist sich durch seine Kubatur und Dachform sowie durch die gleichmäßig gereihten Fenster an der vorkragungslosen Hauptfassade als Bau wohl noch des 18. Jahrhunderts aus. Ungeachtet des modern umgestalteten Erdgeschosses hat er als eines der für die Vaihinger Altstadt charakteristischen Bürger- und Handwerkerhäuser an der die Vorstadt St. Peter und Kernstadt in West-Ost-Richtung durchziehenden Hauptverkehrsader Bedeutung für die Stadtbaugeschichte.

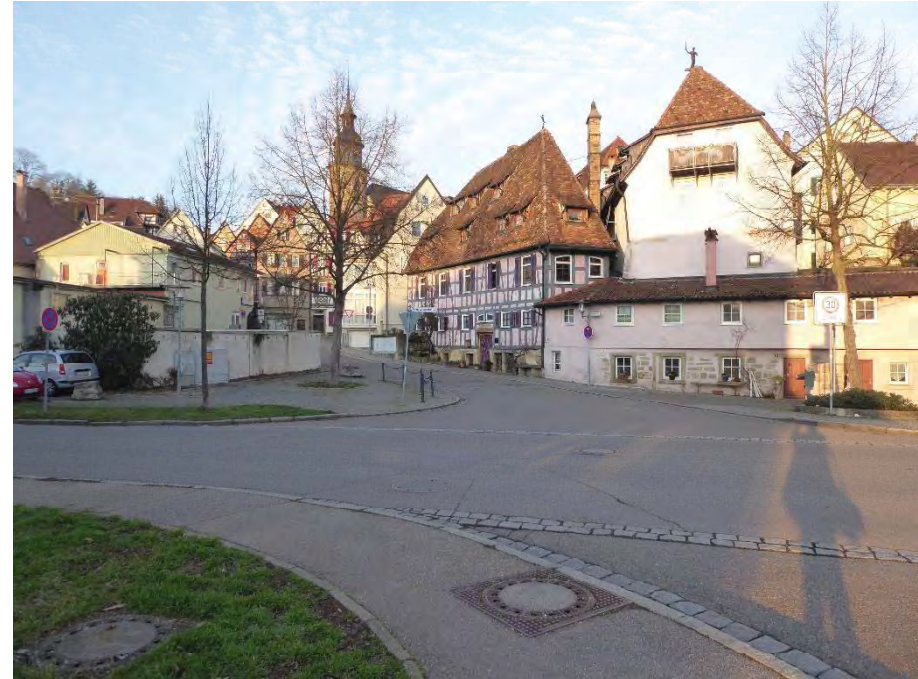
Tränkgässle 5 (zuvor Marktplatz 19/1)

Wohnhaus, ehemalige Scheune von Marktplatz 19

Im späten 19. Jahrhundert als Scheune des Anwesens Marktplatz 19 erbaut, 1996 durchgreifend zu Praxis umgebaut, Mittelstützen im Tennengeschoss entfernt, Eingriffe ins Außenfachwerk, größere Fenster eingebaut, Balkon an Südseite angefügt, an der Ostseite runder Treppenhausturm und Glasveranda am Obergeschoss, Dachgauben

Auch wenn der Umbau der 1990er Jahre den Charakter der Scheune verändert hat, ist sie als großer, an die Stadtmauer angelehnter Ökonomiebau von Bedeutung für die maßgeblich von Landwirtschaft und Weinbau geprägte Wirtschafts- und Stadtbaugeschichte von Vaihingen.

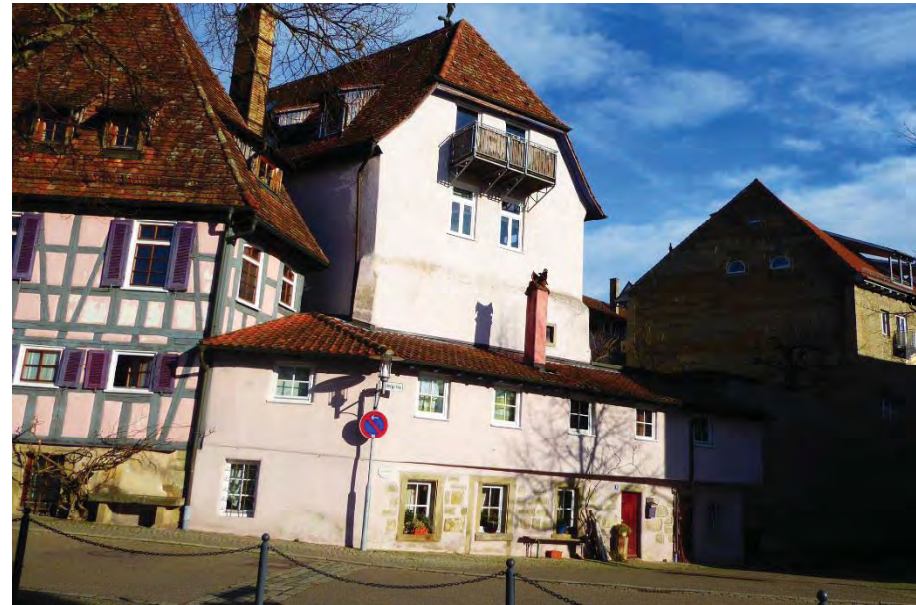
Tränkgässle 7 und 11

Wohnhaus, ehemaliges Gerberhaus

Zweieinhalbgeschossiges, traufständiges ehemaliges Gerberhaus mit trapezförmigem Grundriss, sehr steiles Walmdach, einstig als Halbwalmdach ausgebildet, massives verputztes Sockelgeschoss, darüber zwei Geschosse in konstruktivem Fachwerk, im Türsturz bezeichnet „Soli Deo. 17. P. J. (Zunftzeichen) K. 88. Gloria“; im Inneren drei ältere (nicht in konstruktivem Zusammenhang mit dem Gebäude stehende) Gewölbekeller, barockes Treppengeländer mit geschnitzten Wangen; nach Osten zweigeschossiger Anbau mit Pultdach, verputztes Fachwerk über massivem Sockel (bis Mitte der 1930er Jahre Messerschmiede)

1788 für einen Weißgerber (Zunftzeichen) erbaut, 1986 Umbau, Modernisierung und Renovierung, Fachwerkfreilegung, Ausbrechen zusätzlicher Fensteröffnungen im Nordostgiebel, Dachsanierung (Auswechseln schadhafter Holzteile, Dachdeckung mit alten Biberschwanzziegeln), Einbau von Dachgauben, 1998 Neuanstrich

Der lange, schmale Baukörper, der sich das vorkragungslose konstruktive Fachwerk ebenso wie die alte Dachform bewahrt hat, ist ein beredtes Zeugnis eines Gerber-Hauses aus dem letzten Viertel des 18. Jahrhunderts und belegt damit zugleich ein in Vaihingen damals verbreitetes Handwerk. Als eines der letzten baulichen Zeugnisse des einst enorm wichtigen Erwerbszweiges – Vaihingen war im 18. Jahrhundert drittgrößte Württembergische Gerberstadt – ist das einstige Gerberhaus von hoher Bedeutung für die Stadt- und Wirtschaftsgeschichte.

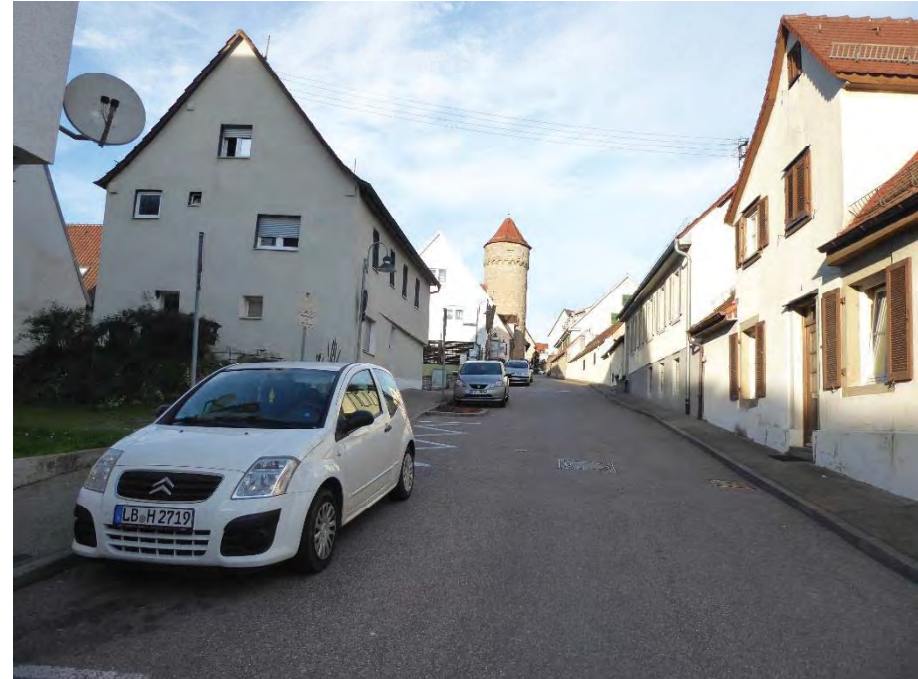
Turmstraße 4
Wohnhaus**erhaltenswertes Gebäude**

Ein- bis zweigeschossiges, traufständiges Wohnhaus mit Satteldach, verputzter Massivbau, großes Fachwerk-Zwerchhaus mit asymmetrischem Satteldach, unregelmäßig verteilte Fenster in verschiedenen Formaten; 18./19. Jahrhundert (vor 1832)

Der enge Parzellenzuschnitt und die schlichte Gestaltung weisen das bescheiden dimensionierte, an die Zwingermauer angebaute Haus als Wohnstatt eines der weniger vermögenden Vaihinger Bürger aus. Der kleine schlichte Bau steht stellvertretend für die Häuser einer unter- oder kleinbürgerlichen Schicht, die sich abseits der großen Hauptstraßen u.a. im ehemaligen Zwingerbereich niederließ, nachdem dieser seine fortifikatorische Bedeutung verloren hatte. Damit ist das Haus Turmstraße 4 ein für die Stadtbau- und die Sozialgeschichte der Stadt interessanter Bau.

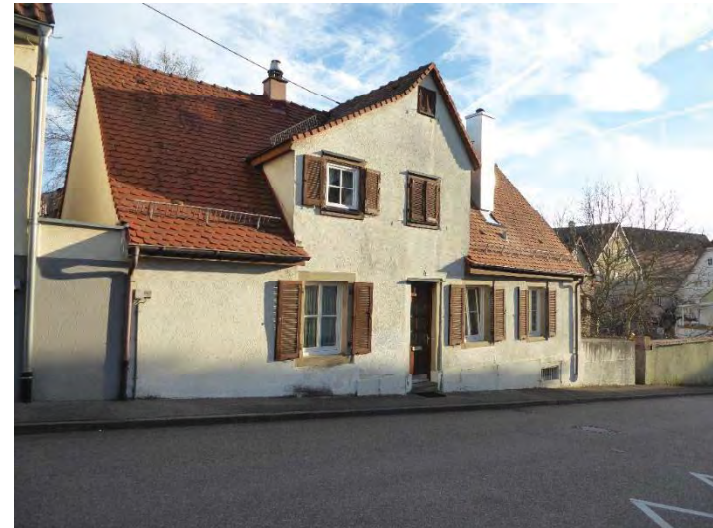
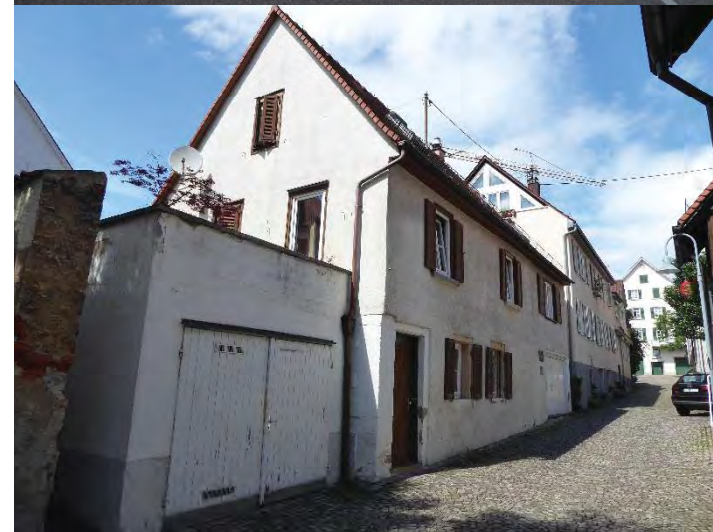
Turmstraße 6
Wohnhaus**erhaltenswertes Gebäude**

Eingeschossiges, traufständiges Wohnhaus mit Satteldach, in Hanglage, verputzter Massivbau mit Sockel, im Wohngeschoss lange gleichmäßige Reihe von Rechteckfenstern mit Klappläden; 18./19. Jahrhundert (vor 1832)

Der enge Parzellenzuschnitt und die schlichte Gestaltung weisen das bescheiden dimensionierte, an die Zwingermauer angebaute Haus als Wohnstatt eines der weniger vermögenden Vaihinger Bürger aus. Der kleine schlichte Bau steht stellvertretend für die Häuser einer unter- oder kleinbürgerlichen Schicht, die sich abseits der großen Hauptstraßen u.a. im ehemaligen Zwingerbereich niederließ, nachdem dieser seine fortifikatorische Bedeutung verloren hatte. Damit ist das Haus Turmstraße 6 ein für die Stadtbau- und die Sozialgeschichte der Stadt interessanter Bau.

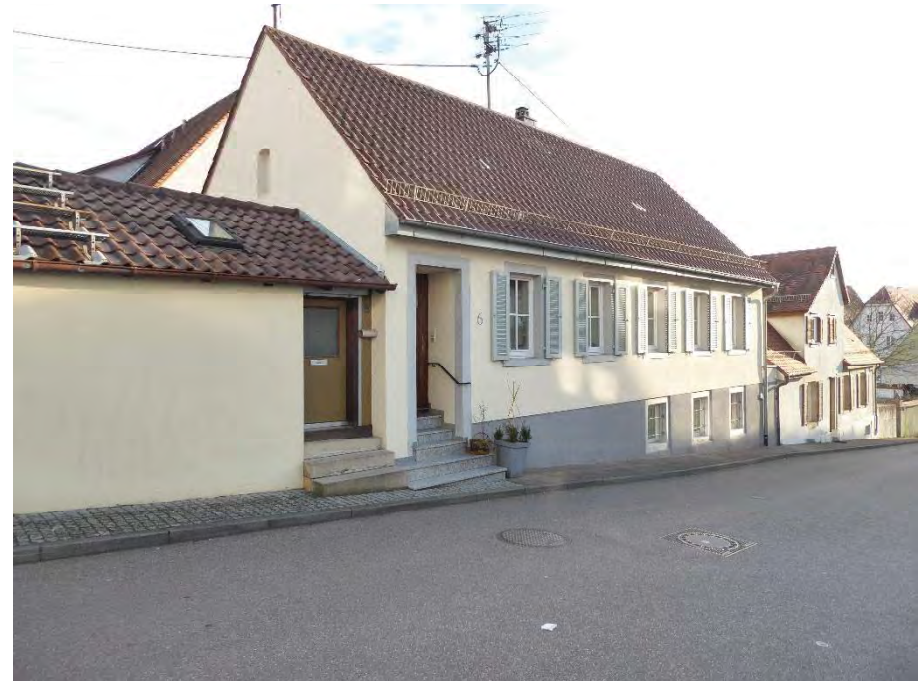
Turmstraße 8
Wohnhaus**erhaltenswertes Gebäude**

Ein- bis zweigeschossiges, traufständiges, schmale Häuschen mit Satteldach, in Hanglage, zur Turmstraße hin eingeschossig und fensterlos, an die ehemalige Zwingermauer angebaut; 18./19. Jahrhundert (vor 1832)

Der enge Parzellenzuschnitt und die schlichte Gestaltung weisen das bescheiden dimensionierte, an die Zwingermauer angebaute Haus als Wohnstatt eines der weniger vermögenden Vaihinger Bürger aus. Der kleine schlichte Bau steht stellvertretend für die Häuser einer unter- oder kleinbürgerlichen Schicht, die sich abseits der großen Hauptstraßen u.a. im ehemaligen Zwingerbereich niederließ, nachdem dieser seine fortifikatorische Bedeutung verloren hatte. Damit ist das Haus Turmstraße 8 ein für die Stadtbau- und die Sozialgeschichte der Stadt interessanter Bau.

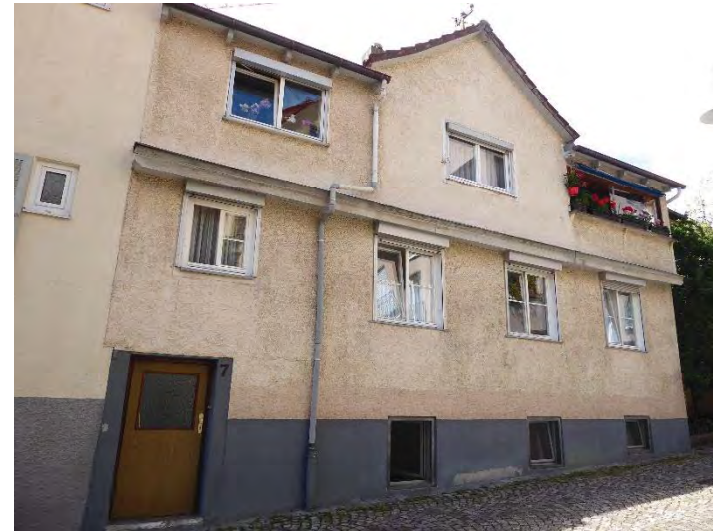
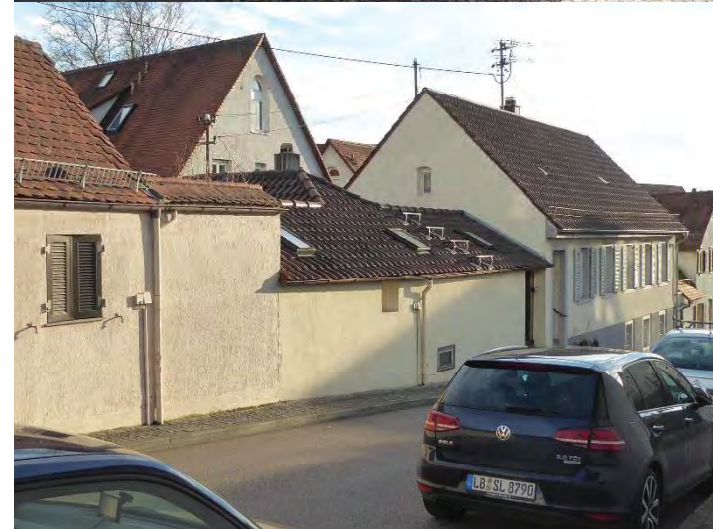
Turmstraße 9

Wohnhaus, ehemaliges Handwerkerhaus

Um 1700 erbaut, 1985 Innen- und Außenrenovierung, 2009 Dachausbau, Einbau eines Wohnraumes im Spitzboden, 2010 Neuanstrich

Nach Ausweis des Fachwerks dürfte das Gebäude aus der Wiederaufbauphase nach dem großen Stadtbrand von 1693 stammen. Es handelt es sich um ein gestelztes Einhaus, das Wohnen und Wirtschaften unter einem Dach vereint. Die Gliederung des Erdgeschosses macht deutlich, dass es sich um ein Handwerkerhaus mit Handwerkerstube handelte. Damit belegt das Haus eindrucksvoll, dass die Besitzer neben ihrem Handwerk eine Landwirtschaft – hier den in Vaihingen damals verbreiteten Weinbau – betrieben. Damit ist es als anschaulich überlieferter baulicher Beleg für die Wohn- und Arbeitsverhältnisse in Vaihingen in der Frühen Neuzeit von stadtbaugeschichtlicher Bedeutung.

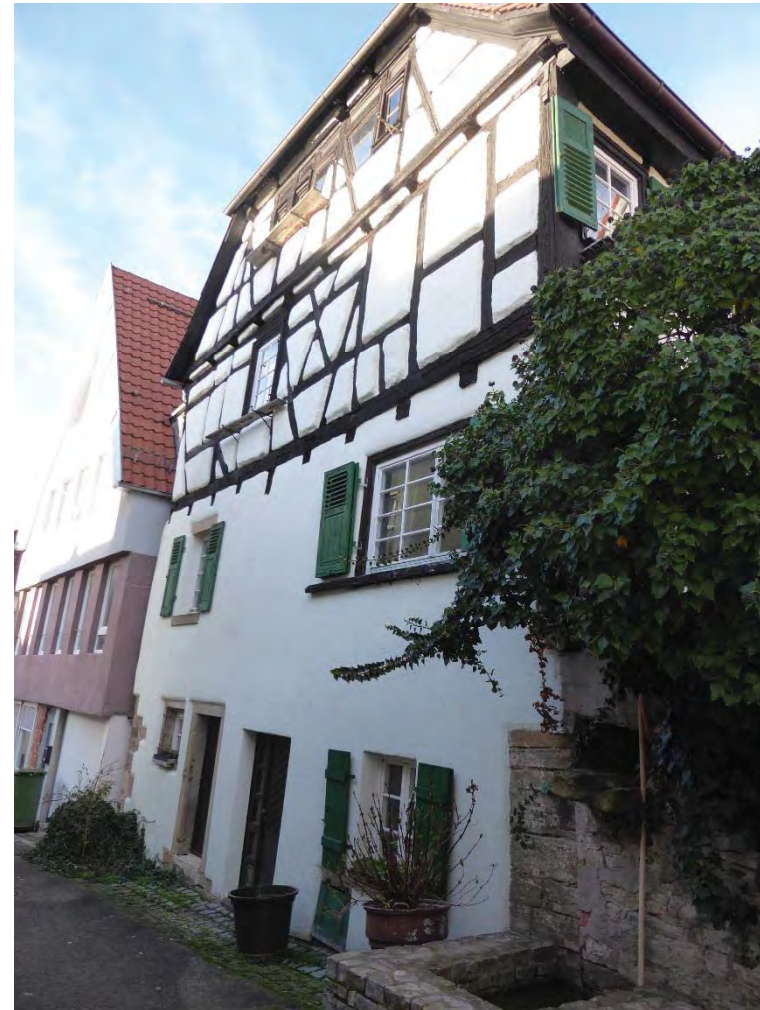
Turmstraße 9a

Wohnhaus, ehemalige Scheune

17. Jahrhundert, in jüngerer Zeit saniert und zum Wohnhaus ausgebaut

Die ehemalige Scheune wurde nach Ausweis der Fachwerkkonstruktion wohl in der Phase des Wiederaufbaus nach dem großen Stadtbrand 1693 errichtet. Die Ausbildung der Giebelseite orientiert sich am Wohnhausbau dieser Zeit. Bei Scheunen, die meist von der Straße zurückgesetzt sind, ist dies seltener zu beobachten. Die ehemalige Scheune ist baulicher Beleg der von der Landwirtschaft geprägten Wirtschafts- und Stadtbaugeschichte Vaihingens.

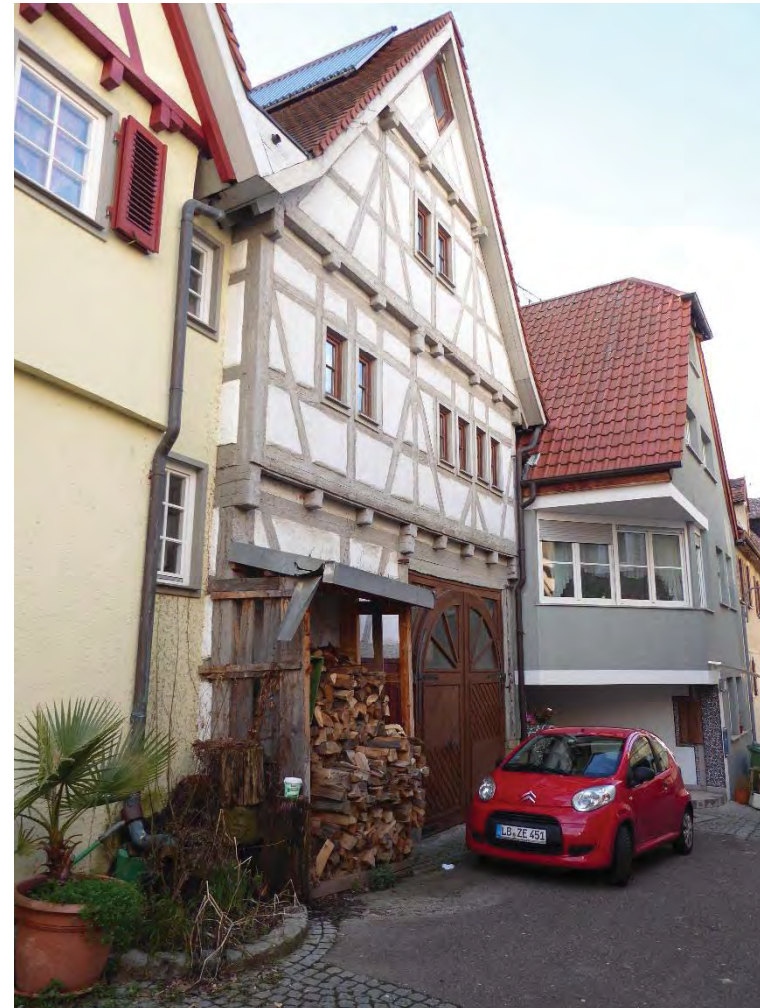
Turmstraße 11
Wohnhaus**Kulturdenkmal (§2 DSchG – BuK)**

Zwei- bis dreigeschossiges, weitgehend verputztes Wohnhaus mit Satteldach, in Hang- und Ecklage, massives Erd- und Zwischengeschoss, Fachwerkobergeschoss zur Turmstraße und Keltergasse vorkragend, Obergeschoss und Giebel an der Südseite verbrettert, Nordgiebel konstruktives Fachwerk, nach Osten großes Zwerchhaus

Im Kern 17. Jahrhundert, im 19. Jahrhundert zur Turmstraße hin aufgestockt, Ende der 1980er Jahre Sanierung mit Freilegung der Fachwerkgiebel, 2010 Fassadensanierung, Ausbesserung und neue Farbgebung, Holzverschalung an der Südseite

Das wohl nach dem Stadtbrand von 1693 wiederaufgebaute und im 19. Jahrhundert um ein großes Zwerchhaus vergrößerte Gebäude steht an der südöstlichen Grenze der Altstadt nahe der heute abgegangenen Stadtmauer. Als eines der für Vaihingen charakteristischen Einhäuser, die Wohnen und Wirtschaften unter einem Dach vereinten, hat es Zeugniswert für die Wirtschafts- und Stadtbaugeschichte.

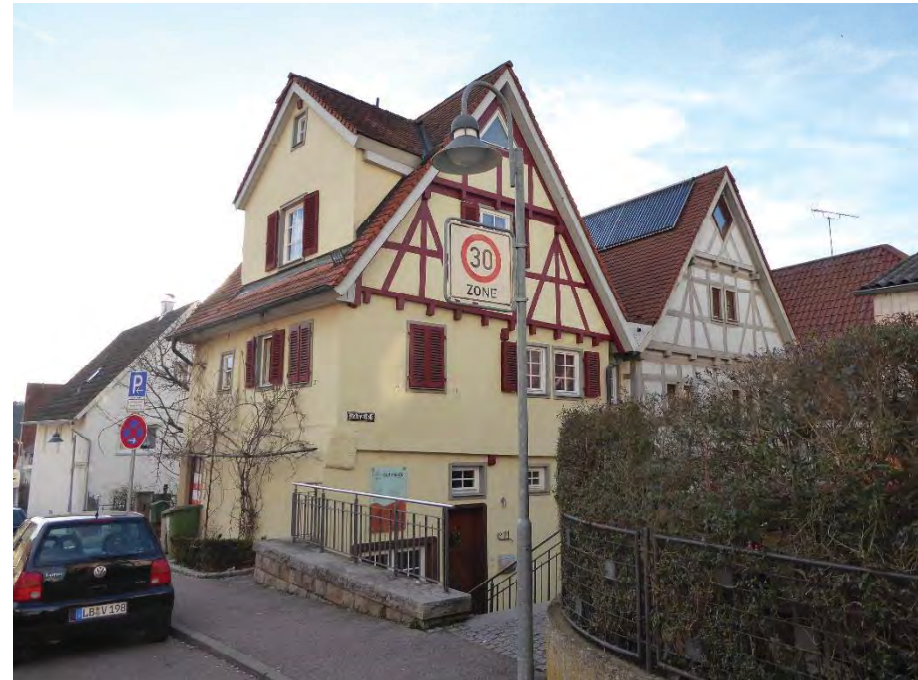
Turmstraße 15
Haspelturm**Kulturdenkmal (§28 DSchG – BuK)**

Diebs- oder Haspelturm, massiver Rundturm aus Bruchsteinmauerwerk, über dicken Sockelwulst sechs Stockwerke, Rundbogenfries unterhalb des letzten Geschosses, Zeltdach, historischer Zugang zum Turm an der Westseite (war vermutlich vom Wehgang der Stadtmauer erreichbar), ebenerdige Türöffnung zur Grabenstraße erst nachträglich im 20. Jahrhundert eingefügt; im Inneren einst namensgebende Haspel im zweiten Stockwerk, mit dem man Gefangene durch eine Öffnung im Boden in das dunkle 7-9 m tiefe untere Geschoss hinablassen konnte

Im Kern wohl 13. Jahrhundert, Holzwerk 1400 (d), 1913 Bau einer Naturstein-Außentreppe zum ungefähr 7,5 m über der Straße liegenden Eingang, 1973 Entfernen der Außentreppe, 1993 Instandsetzung mit Dachneueindeckung, Reparaturarbeiten am Verputz

Der im 15. Jahrhundert errichtete Haspelturm sicherte die nordöstliche Ecke der Vaihinger Stadtbefestigung. Mit seinen sechs Stockwerken mit dicken Sockelwulst und (romanischen?) Rundbogenfries unterhalb des letzten Geschosses beherrscht er das Stadtbild im Osten der Altstadt. In dem auch Diebsturm genannten Stadtmauerturm war auch das Gefängnis untergebracht. Als Teil der historischen Stadtbefestigung ist er wichtiges wehrgeschichtliches Zeugnis und avancierte zudem und durch seine stadtbildprägende Silhouette zu einem der Wahrzeichen der Stadt.

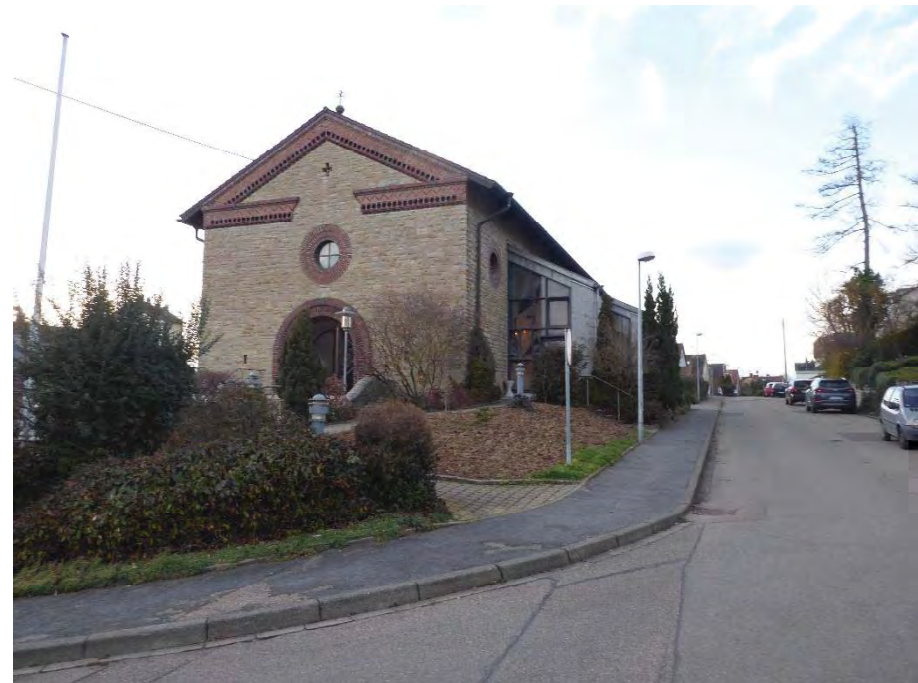
Steinbeisstraße 19
Friedhof mit Friedhofskapelle

Im Norden vor der Stadt 1839 neu angelegter Stadtfriedhof mit 1886 neu errichteter Friedhofskapelle im Zentrum; Friedhofskapelle, kleiner Saalbau mit Satteldach, an der Fassade Mittelrisalit mit neugotischem Eingangsportal, darüber Dachgiebelreiter, an den Gebäudekanten und an den Traufseiten Strebepfeiler

1839 Friedhofsanlage, 1886 Bau der Kapelle, 2005 hatten sich in den Fensterbögen und an den Türstürzen Setzungsrisse gebildet, die aus Abkippen der Stirnwände nach verschiedenen Seiten resultiert, Maßnahmen: Entfernung von Bewuchs (Moos, Efeu, zu nahe stehende Bäume), Drainage aus Splitt, Sanierung Stein. Nachfugen, 2015 neue Beleuchtung des Chorraumes, 2017 Sandstein-Sanierung im Dachbereich (u.a. am Türmchen, an den Ortgängen) geplant, noch nicht umgesetzt

Wie in vielen anderen Orten im 19. Jahrhundert auch, wurde in Vaihingen der innerörtliche Begräbnisplatz um die Peterkirche aus hygienischen und Platzgründen aufgegeben und 1839 ein neuer Friedhof vor den Toren der Stadt angelegt. 1886 erhielt er eine kleine neugotische Friedhofskapelle. Der in für Friedhofsneuanlagen des 19. Jahrhunderts charakteristischen Randlage gelegene Vaihinger Friedhof ist wichtiges Zeugnis der Ortsgeschichtliche und der Bestattungskultur.

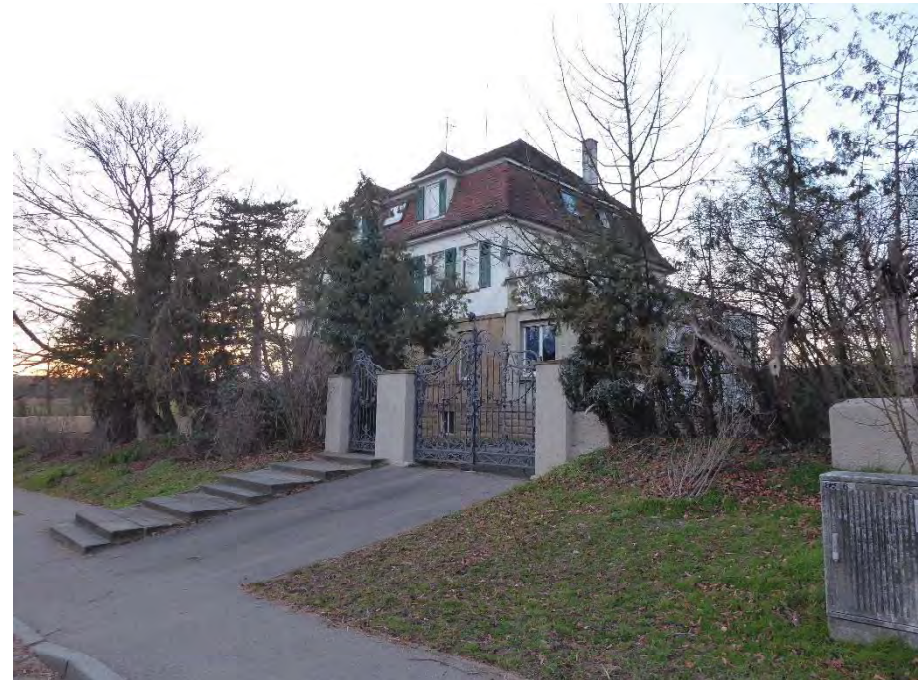
Stuttgarter Straße 123

Zweigeschossige Villa mit Walmdach, Massivbau, über rustiziertem Werksteinsockel ein mit Werksteinquadern verkleidetes lisenengegliedertes Erdgeschoss, verputztes Obergeschoss mit dicht gereihten Fenstern mit Klappläden, an der Nordostseite eingeschossiger Anbau mit Dachterrasse, weitgehend verputzt mit Werksteinlisenen; Garten mit aufwendigem schmiedeeisernem Eingangstor, um 1913/14 als Fabrikantenvilla erbaut

Die vor dem Altstadtkern, an der nach Enzweihingen führenden Straße errichtete Villa ist ein qualitätvolles Beispiel für den in zeitgenössischen Formen des Reformstils gediegen ausgeführten, gehobenen Wohnhausbau im frühen 20. Jahrhundert. Der in der Architekturauffassung konservative, an barocke Traditionen angelehnte Bau folgt den Ideen der sog. Stuttgarter Schule als Vertreterin einer konservativen Moderne. Diese zeittypische und gleichzeitig traditionsgebundene Architektur ist im Großraum Stuttgart u. a. durch den Einfluss Theodor Fischers, der 1901-1908 Professor an der Technischen Hochschule Stuttgart war, häufig zu finden. Zudem ist das Gebäude von besonderer Bedeutung für die Vaihinger Wirtschaftsgeschichte: 1913/14 wurde im Südosten vor der Stadt die große Fabrikanlage der Württembergischen Lederfabrik Bürkle & Cie mitsamt Fabrikantenvilla errichtet, die aber wirtschaftlich nicht erfolgreich war und 1930 von der Leimfabrik Gottlieb Conrath & Sohn übernommen wurde. Heute erinnert nur noch die Fabrikantenvilla an dieses Kapitel der Vaihinger Leder- und Leimindustrie, die Fabrikgebäude wurden in den 1990er Jahren abgerissen.
